Objet : BRUXELLES. Boulevard Anspach, 184-186. Restaurant *Rugantino*.
Diagnostic et recommandations relatifs aux dégâts occasionnés par l'incendie survenu début
juin 2013.

RAPPORT DE STABILITÉ APRÈS SINISTRE

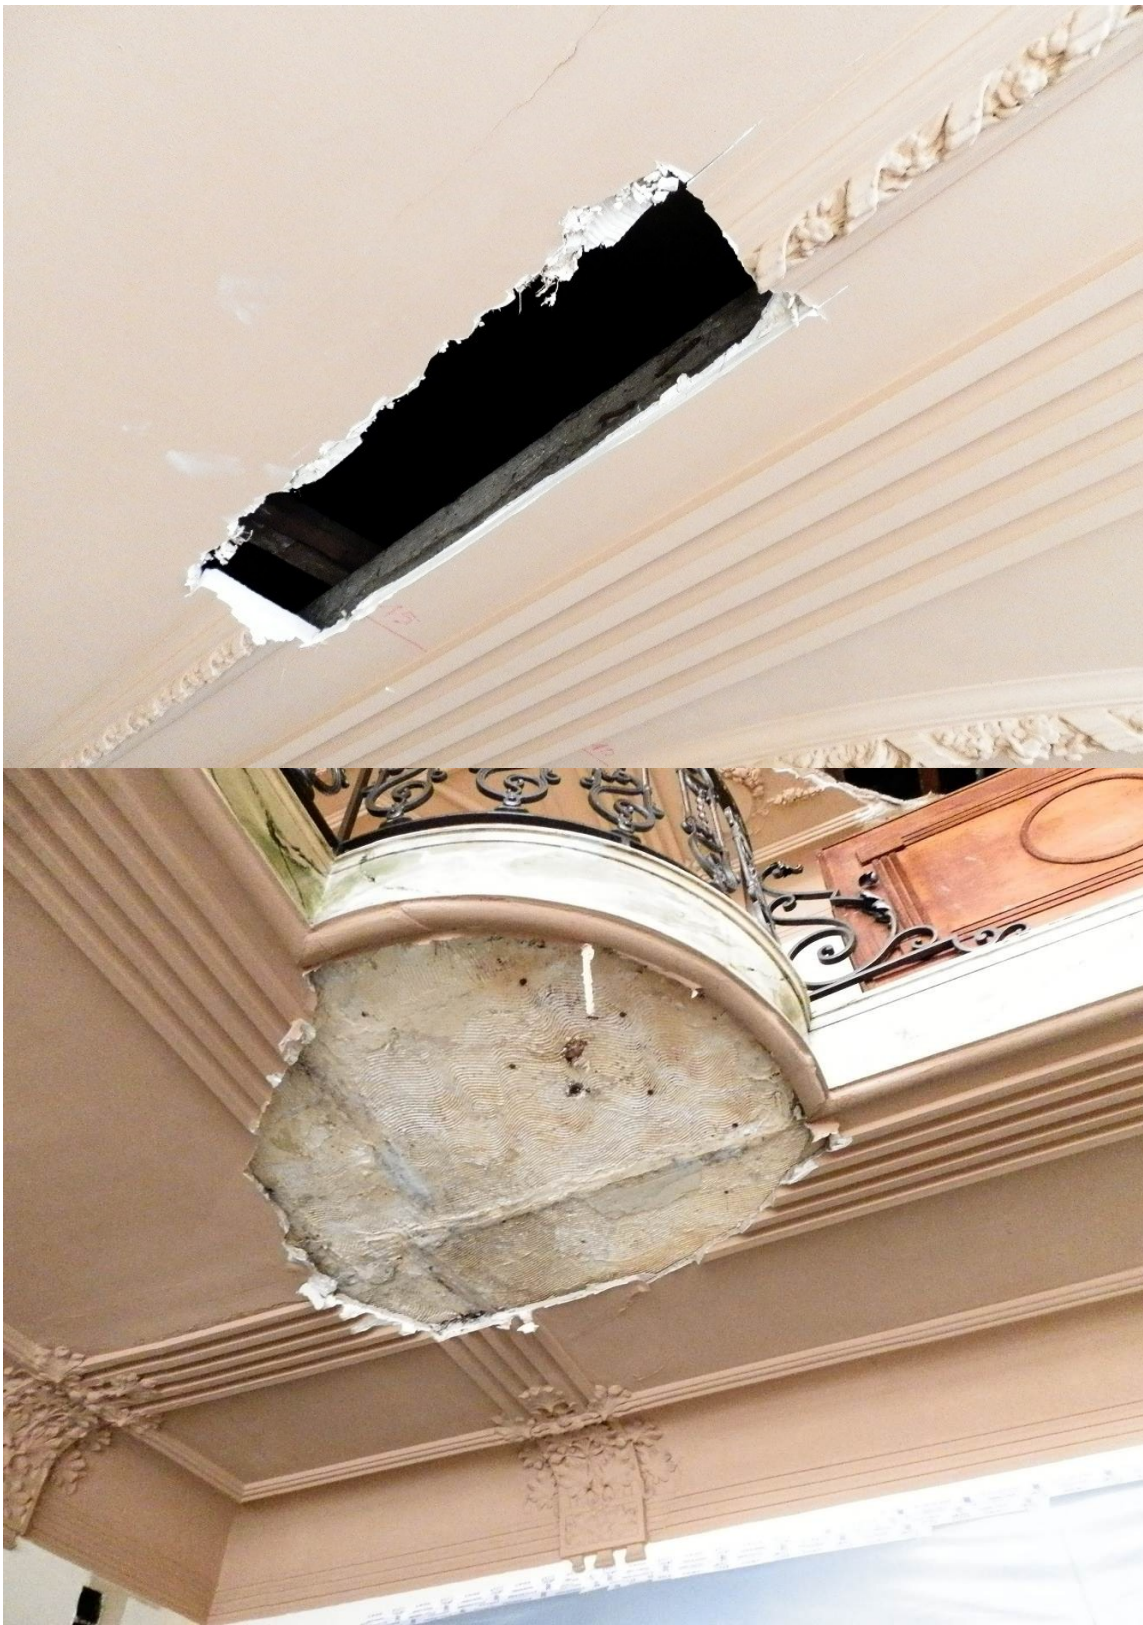
FIGURE 3

Des éléments de plafonnage sont tombés en divers endroits, sur une surface de 10 à 15% de la superficie totale des plafonds (fig. 1 et 2). Des éléments ont disparus du fait de sondages (fig. 3), et la partie effondrée à l'arrière du plafond haut semble avoir été élargie dans le but de sondages (fig.1).

Les plafonnages doivent être sondés par percussion, les endroits sonnant « creux » révélant les zones fragilisées. Ils peuvent être également analysés par le haut, après enlèvement des planchers supérieurs.

La consolidation des zones fragilisées peut se faire de plusieurs manières. L'injection de l'interface de décollement est une technique efficace, mais ne peut être réalisée que par des spécialistes. Le polochonage peut être appliqué si l'on constate un décollement de la plaque de plâtre de son support – ce qui est peu probable. L'agrafage paraît être dans ce cas-ci la meilleure solution (Elle a été appliquée notamment dans l'ancien palais du Gouverneur de Brabant, dans l'église St-Augustin à Forest, etc.)

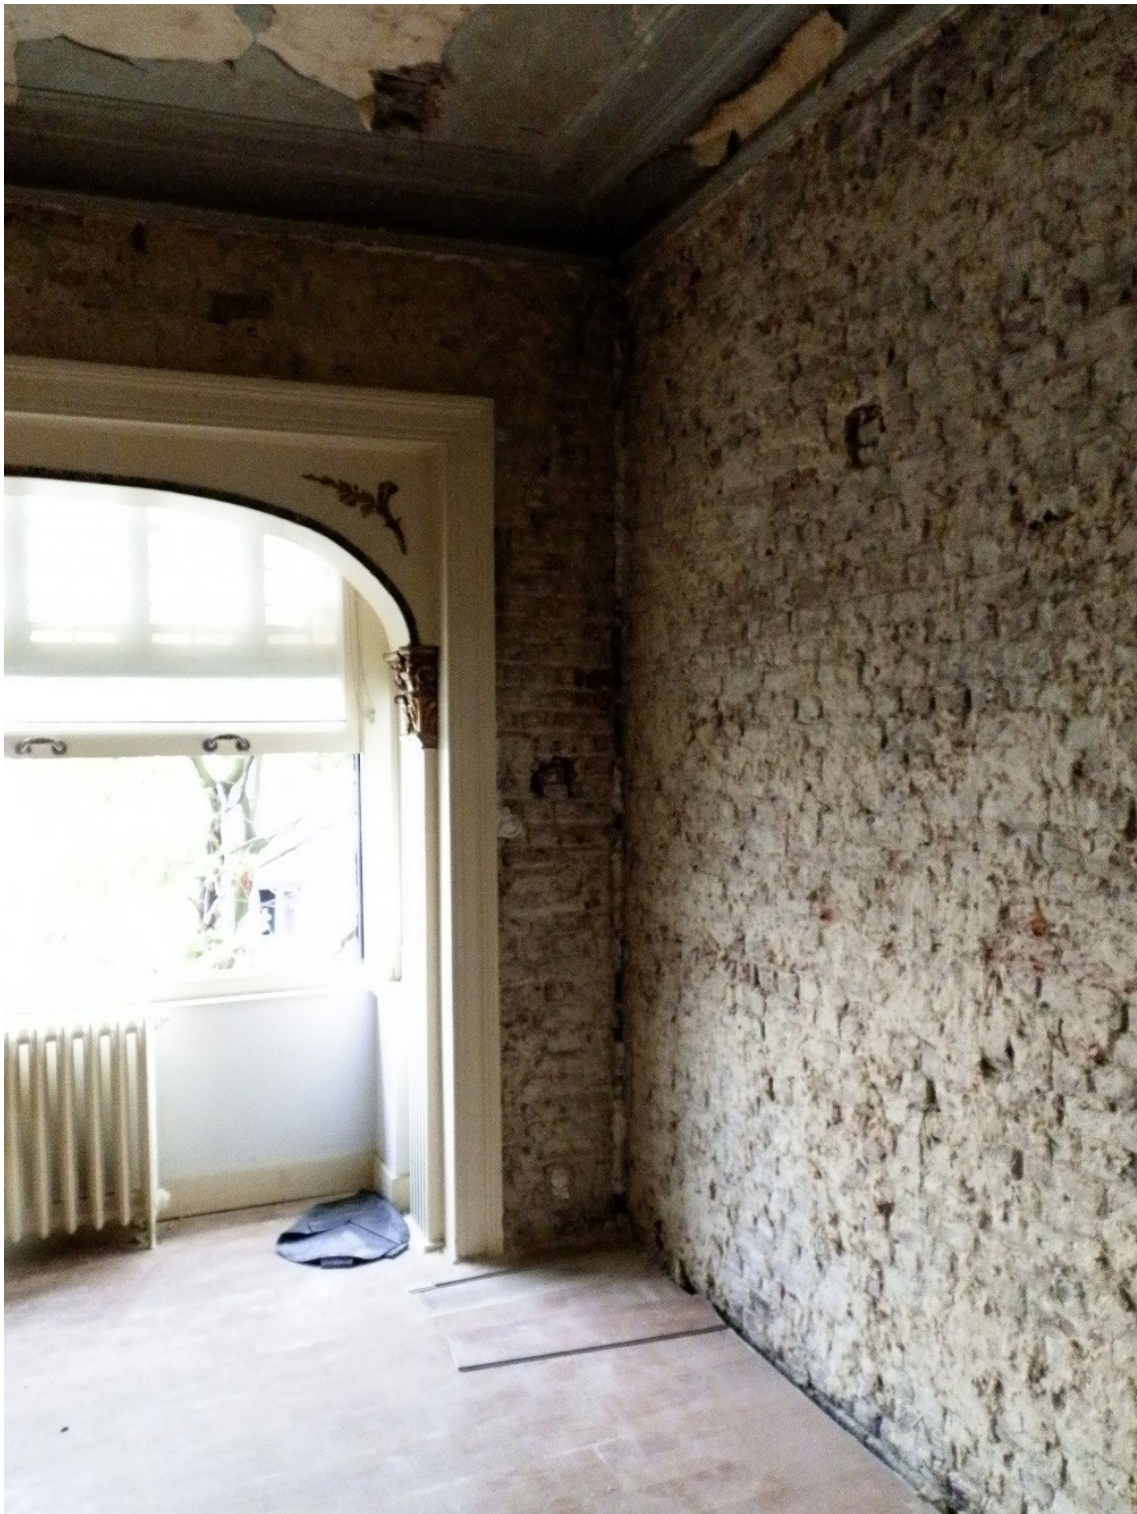
FIGURE 4

L'immeuble mitoyen, côté rue du Jardin des Oliviers a été construit avant l'immeuble concerné. La façade n'a donc pas pu être appareillée dans le mur mitoyen. Au niveau du deuxième étage, un décollement de l'ordre de 3 cm apparaît entre la façade et le mur mitoyen (fig. 4). L'espace a été comblé en un temps indéterminé avec du plâtre de Paris (fig. 5). Le plâtre est localement toujours adhérent. Aucune fissure significative n'apparaît à cet endroit côté extérieur. La séparation entre la façade et le mur mitoyen peut être attribuée à un tassement différentiel qui s'est produit lors de la construction de l'immeuble concerné, ou peu après.

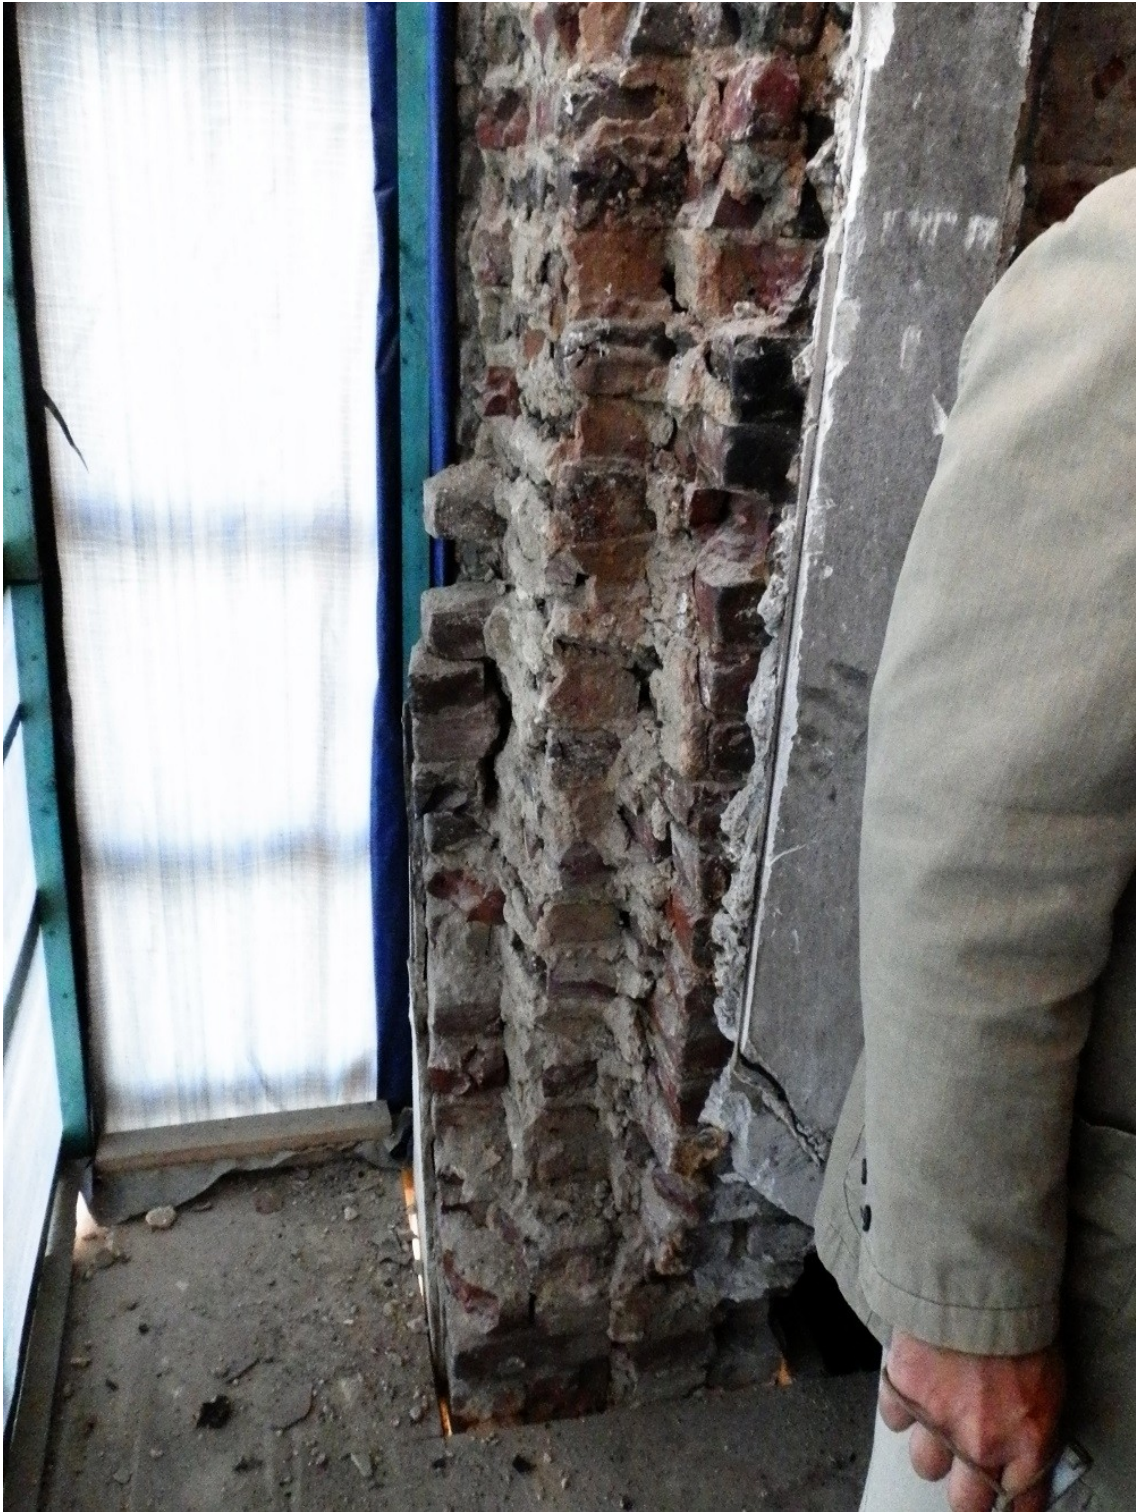
FIGURE 6

- Dus à l'explosion : L'explosion a entraîné le départ au vide du premier trumeau et des pleins de travées du cinquième étage ainsi que l'effondrement des maçonneries de parement du calage de gauche et du deuxième trumeau (fig. 6 et 7). Les parties portantes du calage et du deuxième trumeau sont restés en place, maintenus par leurs ancrs (fig. 8). Au quatrième étage, les linteaux des deux premières fenêtres sont restées en place, mais les maçonneries de parement se sont partiellement effondrées (fig. 9). Sous comble, la partie supérieure du deuxième trumeau s'est désolidarisée de la maçonnerie du mur de refend (fig. 10). Parmi tous les éléments de la façade encore debout, aucun d'entre eux ne présente de hors d'aplomb, ni de fissures significatives indiquant un quelconque problème de stabilité.

Le trumeau manquant peut être remonté en maçonnerie, s'appuyant sur un linteau en béton à établir au-dessus des deux premières fenêtres du quatrième étage. Les maçonneries de parement du calage et des trumeaux peuvent être remontées en les solidarisant à la maçonnerie portante par des épingles métalliques ou des joncs de carbone.

Le sommet du deuxième trumeau doit être épinglé.

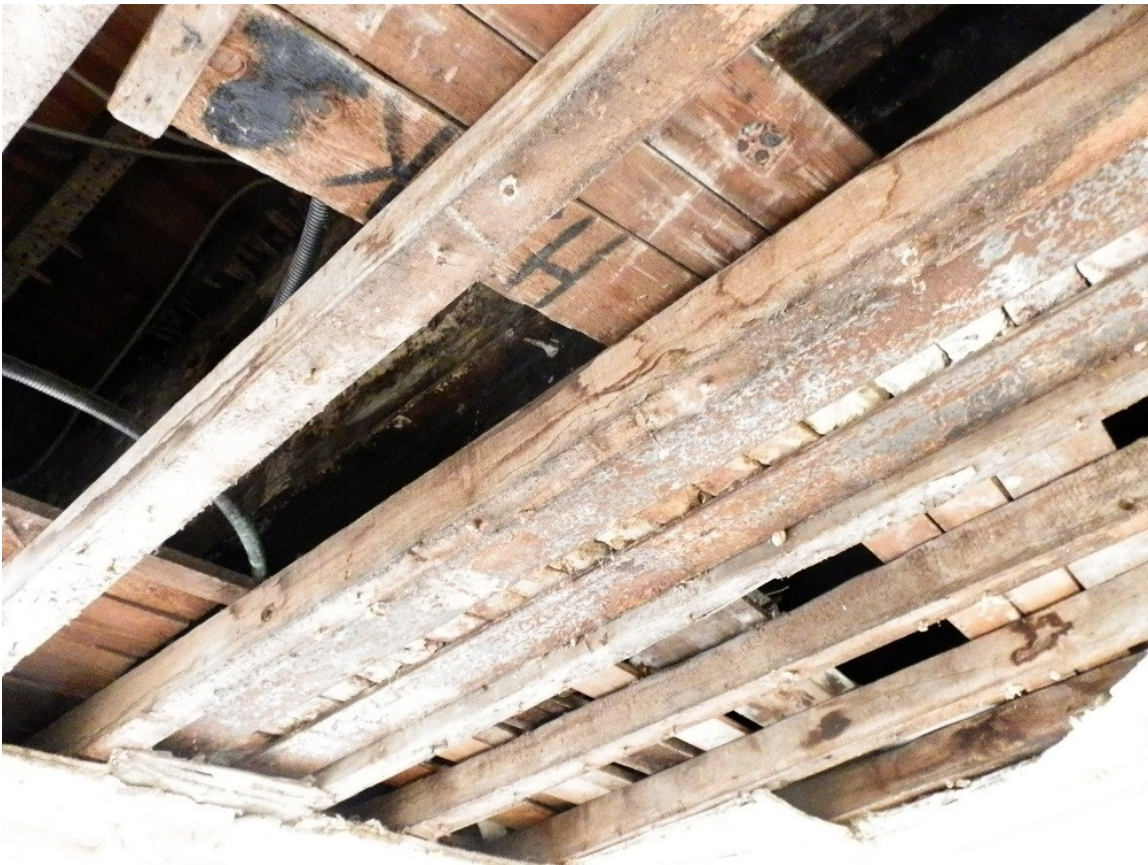
FIGURE 11

En dehors des poutrelles métalliques introduites lors des transformations de l'Entre-deux-guerres (fig. 11), toutes les portées sont en bois.

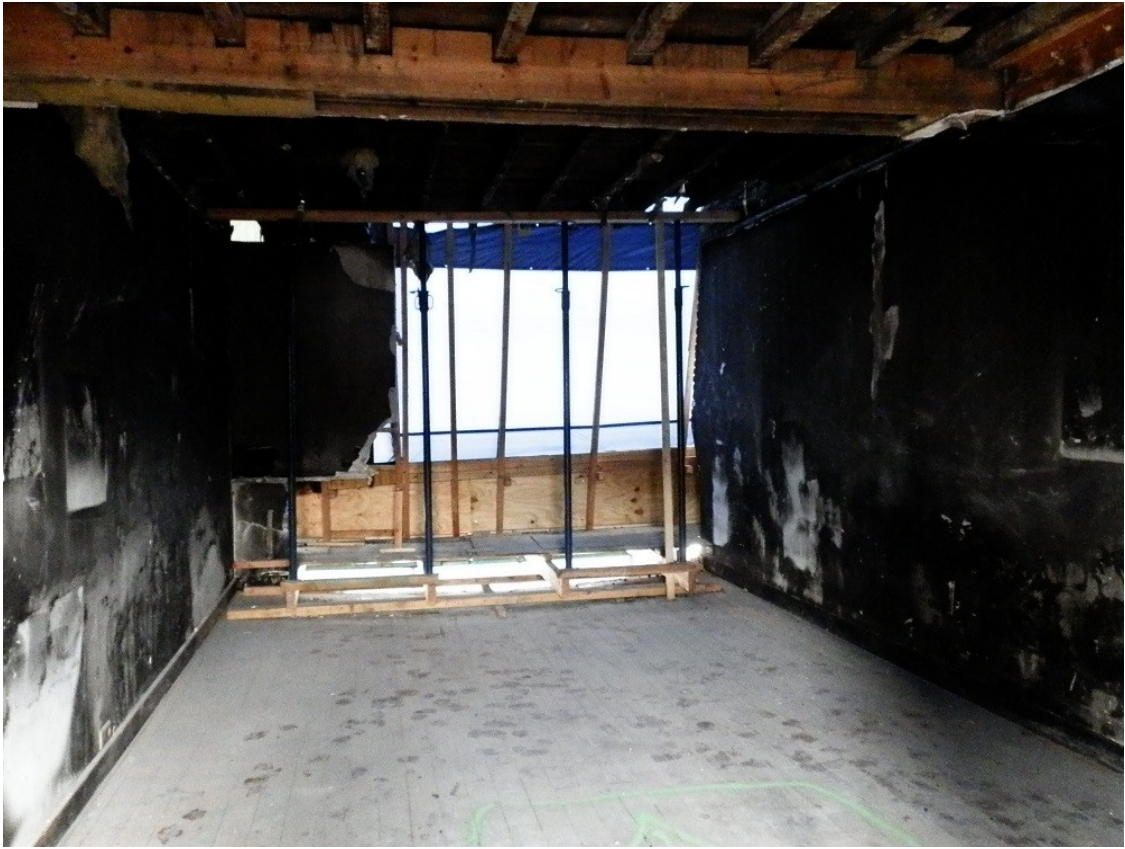
FIGURE 12

- Dus à l'explosion : la partie avant gauche de la toiture et la lucarne gauche ont été soufflées (fig. 12). Le restant de la toiture et la lucarne de droite sont restés en place. L'explosion n'a pas affecté les structures en bois des étages inférieurs.

- Dus à l'incendie : le feu s'est développé vers le haut, à partir de la pièce avant gauche du quatrième étage. Le plancher de la pièce avant gauche du dernier étage sous comble a été fortement incendié et doit être remplacé. Les structures en bois des plafonds des combles et de la toiture ont peu souffert de l'incendie, ayant été protégées par les plafonnages (fig. 12).

La structure de la toiture ainsi que la lucarne peuvent être conservées en place, mais doivent être vérifiées, en particulier au niveau de leurs nœuds de liaison. Un renforcement éventuel peut se révéler nécessaire.
