**BRUXELLES URBANISME ET PATRIMOINE
DIRECTION DES MONUMENTS ET DES
SITES**

Objet : SAINT-GILLES. Cité Fontainas.
Exécution de travaux d'entretien, de stabilisation et de restauration sur le mur d'enceinte et de soutènement des jardins.

Avis conforme

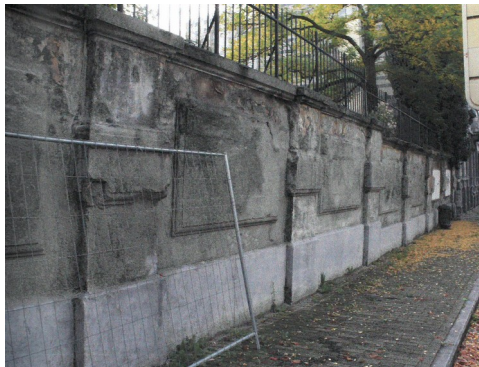
Ce mur composé d'une maçonnerie mixte de briques et de pierre a conservé sa composition et sa modénature d'origine : l'élévation côté rue (photo de gauche ci-dessous) présente une plinthe en pierre bleue ciselée, surmontée d'un parement en calcaire lutétien. Côté jardin (photo de droite ci-dessous), la maçonnerie de briques a été laissée visible. L'ensemble du mur est surmonté d'un couvre-mur en pierre bleue et d'une grille.

Le mur assure une fonction de soutènement des terres situées en contre-haut et présente actuellement un devers vers la rue.

Sur base de ces fouilles et relevés, il est permis de supposer que le devers du mur est lié aux eaux d'infiltration et de ruissellement sur le mur : à cause de la présence du revêtement étanche côté extérieur, l'humidité est emprisonnée dans et derrière le mur, ce qui accentue la poussée des terres et explique le devers.
