COMMISSION ROYALE DES MONUMENTS ET DES SITES
KONINKLIJKE COMMISSIE VOOR MONUMENTEN EN LANDSCHAPPEN

Objet : JETTE. Chaussée de Wemmel, 164 – « la Ferme de Wilg ». Demande d'avis de principe portant sur la consolidation de la charpente et stabilisation de la façade avant du bâtiment principal.

Avis de la CRMS, préalable à l'introduction de la demande de permis unique

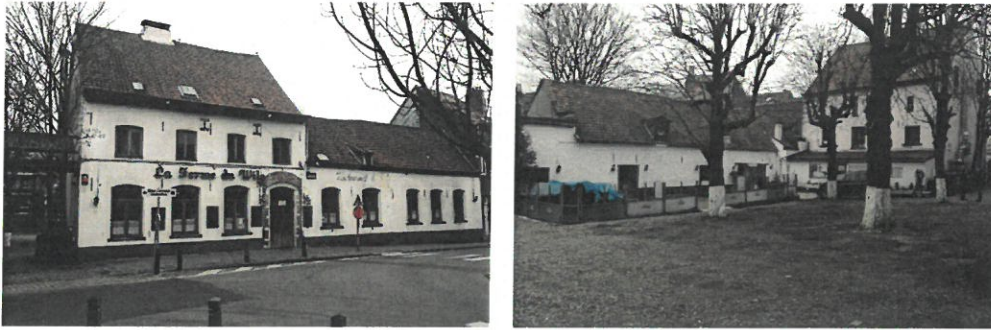
La ferme du Wilg, façade à rue et arrière, état existant © Urban.brussels

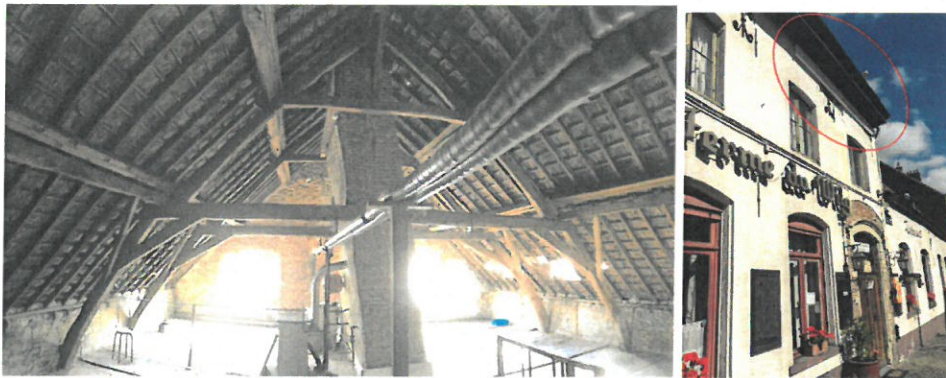
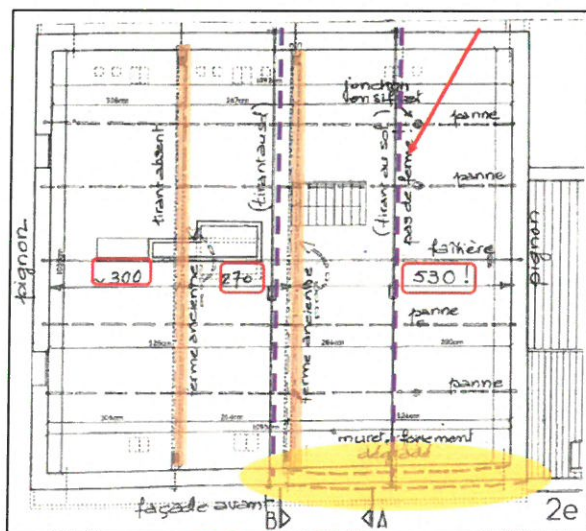
Charpente, façade à rue disloquée et schéma de la charpente – extraits du dossier

L'observation de la charpente, de sa disposition et de son dimensionnement permettent de conclure qu'une des trois fermes originelles est probablement manquante. La structure portante est dégradée et les pannes, originellement en chêne 10x10cm, ont déjà été dédoublées. À l'emplacement de la ferme 'manquante', la partie supérieure du mur de façade présente un important dévers. Cette situation semble ancienne ; la présence d'une 3^e ferme ne semble cependant *de visu* attestée par aucun indice matériel. En l'absence de recherches plus approfondies, l'état existant reste difficile à expliquer.

Pour ce qui concerne la consolidation du mur de façade, la CRMS demande d'opter pour des techniques de construction traditionnelles. La partie supérieure qui a bougé et se disloque, devra être démontée et remontée à l'identique. La maçonnerie devrait être composée de briques et de mortier à la chaux, traditionnels. La mise en place des blochets moisant contribuera à stabiliser la construction, et peut être envisagée. Les tirants existants devront être remis sous traction et éventuellement augmentés en nombre. Par contre, la Commission se prononce défavorablement sur le remplacement de la sablière existante par une poutre en béton armé, intervention trop impactante et pas en phase avec les techniques de construction traditionnelles.

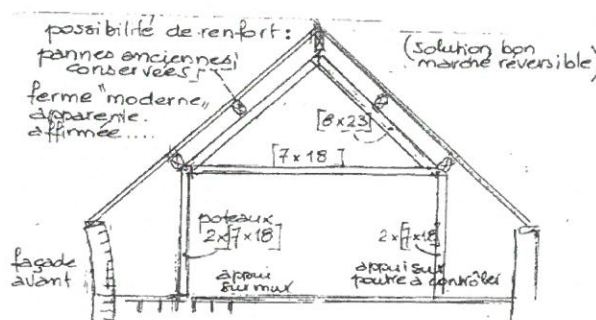
Pour la charpente, l'architecte en charge du dossier propose soit de restituer à l'identique la ferme manquante, soit de renforcer / remplacer les pannes concernées par une structure en bois ou métal. Celle-ci est renseignée par les esquisses sous forme d'un portique, à réaliser en bois ou en métal.

Esquisse de la structure de renfort – extrait de la demande

Pour ces raisons, il convient d'écarter le modèle renseigné par le dossier du portique avec poteaux intermédiaires, en faveur d'une structure adoptant le principe constructif des fermes existantes mais éventuellement simplifié sans nécessairement procéder à une reproduction à l'identique ou autre solution « historicisante ». Cette réflexion devra reposer sur une analyse plus fine de l'évolution historique de la charpente et de son état actuel, à joindre au dossier définitif.

Bien que la Commission reste ouverte aux différents matériaux proposés pour la structure de support, elle estime que l'option bois semble patrimoniallement la plus cohérente et peut s'avérer plus intéressante que le métal en termes de stabilité (poids et répartition des charges) et de mise en œuvre dans le bâti ancien, par exemple en adoptant des techniques d'assemblage actuelles (essence de bois à définir).
