COMMISSION ROYALE DES MONUMENTS ET DES SITES
KONINKLIJKE COMMISSIE VOOR MONUMENTEN EN LANDSCHAPPEN

Objet : SAINT-GILLES. Avenue de la Jonction, 1 / angle avenue Brugmann – Hôtel Hannon.
Demande de permis d'urbanisme portant sur la restauration d'ouvrages spécifiques dans le
cadre de la réaffectation du bâtiment en musée : jardin d'hiver, bow-window verrière,
menuiseries intérieures en bois et menuiseries extérieures métalliques..
Avis conforme de la CRMS.

En réponse à votre courrier du 12/07/2021, nous vous communiquons *l'avis conforme favorable sous conditions* rendu par la CRMS en sa séance du 14/7/2021, concernant l'objet sous rubrique.

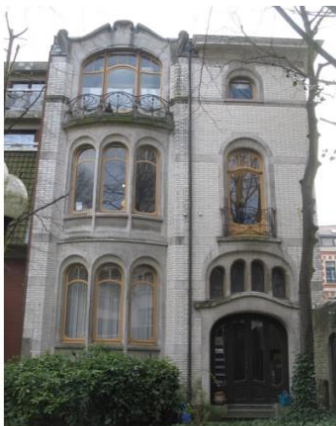
Façade Ouest (jardin)

- les 3 façades présentent des dégradations (exfoliation pierre blanche, encroûtements noirs, pierres cassées, fissures, présence de mousses, problème d'humidité dans le fronton de la façade ouest) mais le budget limité dans le cadre du projet ne permet pas d'intervenir dans le stade actuel ;
- le balcon du concierge sera nettoyé et rejointoyé pour palier à tout risque d'infiltration d'eau vers le salon situé sous ce balcon

Enfin, la CRMS recommande de ne pas tarder pour entamer une campagne de restauration globale de l'enveloppe (façade et toitures), notamment pour garantir la durabilité des travaux intérieurs qui sont déjà à l'agenda. Elle insiste particulièrement pour qu'au plus vite, l'étanchéité bitumineuse qui couvre les 4 lanterneaux en toiture soit démontée et qu'une autre option d'étanchéité soit étudiée pour redonner le rôle de prise de lumière de ces éléments caractéristiques.

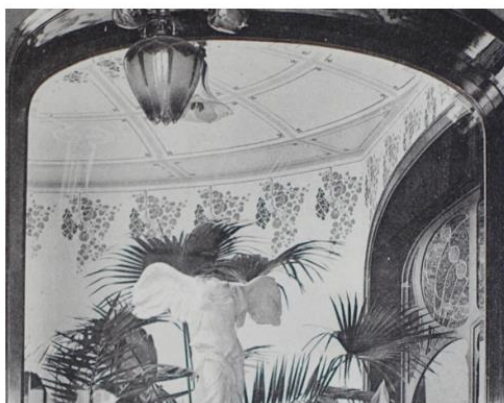
Peinture au pochoir d'origine (Emulation, 1905)

Le jardin d'hiver est éclairé le dit « bow-window » constitué d'une généreuse baie à menuiserie métallique donnant vers la rue, et surmonté d'une verrière métallique. Sur les photos d'archives, on peut apprécier à quoi ressemblaient les peintures du jardin d'hiver, aujourd'hui cachées sous une peinture blanc cassé. Il s'agit de grappes de raisin réalisées selon la technique du pochoir. Des études stratigraphiques ont permis de retrouver le motif de ces raisins et feuilles et leurs teintes.

- les peintures du jardin d'hiver seront restaurées :
 - ouverture de fenêtres stratigraphiques suffisamment grandes pour retrouver un motif en entier pour reproduire le pochoirs ;

- suppression de la cause d'humidité du plafond (nouveau lanterneau) ;
 - restauration de l'enduit ;
 - mise en peinture de fond et des motifs à l'aide de pochoirs

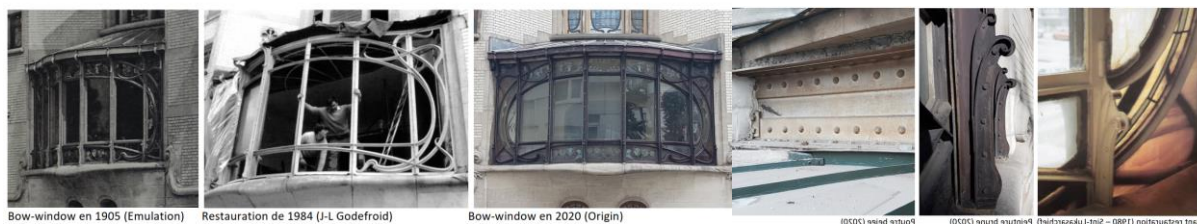
2.4.2.2. Structure métallique du bow-window

Le plafond était structuré de la même manière que la structure du contre-lanterneau. La structure du bow-window est divisée en 7 travées verticales et comporte des vitraux et des fenêtres ouvrantes à vitrage clair. Les profilés métalliques forment des courbes et motifs végétaux et sont aujourd'hui peints en brun foncé du côté extérieur et en vert foncé du côté intérieur. En 1984, la structure métallique a été démontée et entièrement décapée, ce qui explique pourquoi il n'y a plus de traces d'autres teintes avant la dernière peinture brune. Or, d'après les photos d'archives, les châssis métalliques du bow-window étaient plutôt de teinte claire à l'origine. Par ailleurs, la poutre métallique (non démontée) soutenant la façade entre la verrière et son contre-lanterneau est de teinte beige clair. Cette couleur est donc possiblement la même que celle du bow-window à l'origine. Cette poutre a été épargnée des dégradations grâce à la présence d'un contre-lanterneau.

- La structure métallique du bow-window sera restaurée :
 - les profilés métalliques seront sablés et traités et repeints dans la teinte 'beige' d'origine ;

- déposer et restaurer les vitraux en atelier, ensuite les replacer derrière un vitrage feuilleté ;
 - les vitrages clairs des 5 ouvrants seront également remplacés par le même vitrage simple feuilleté ;

- les structures métalliques de la verrière et de son contre-lanterneau seront restaurées de la même façon que le bow-window, mais leurs vitrages seront remplacés par du verre feuilleté texturé, de type cathédrale ;

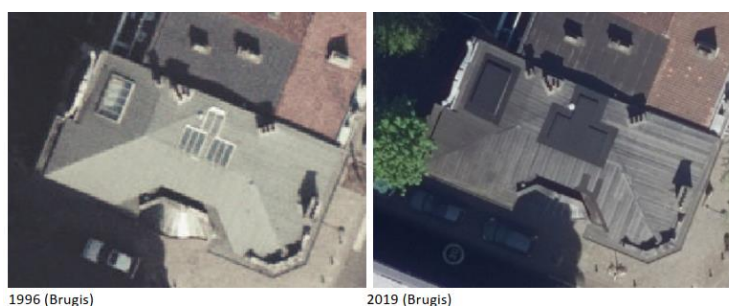
La toiture et les lanterneaux

A l'origine, la toiture devait être revêtue de zinc à joints debout, mais aujourd'hui elle est couverte d'une étanchéité bitumineuse. Les 4 lanterneaux ont été provisoirement recouverts par une étanchéité bitumineuse en 2016, car ils n'étaient plus étanches. Les planchers en bois des corniches sont dans un état dégradé, pourris par endroit. Hélas, le budget limité dans le cadre du projet ne permet pas d'intervenir dans le stade actuel
