COMMISSION ROYALE DES MONUMENTS ET DES SITES
KONINKLIJKE COMMISSIE VOOR MONUMENTEN EN LANDSCHAPPEN

Réf. DPC : 2043-0036/30/2021-151PU (corr. DPC : Mme M. Core et M. B. Campanella)
Réf. CRMS : AA/KD/BXL30005/679_PREA_Osseghem_ponts_etang/allée
Annexe : /

Bruxelles, le 15/10/2021

Objet : BRUXELLES. Avenue de l'Atomium – Parc d'Osseghem.
Plan de gestion : ouvrages d'art, petit pont, étang et allée centrale.
Avis de principe

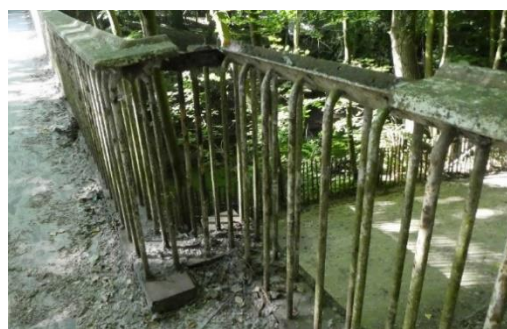
Garde-corps existant

Tous les garde-corps nécessitent, à des degrés divers, une intervention de restauration. Selon l'étude préalable, le garde-corps de la passerelle de 1935 ne serait plus capable d'assurer son rôle et de supporter la poussée des piétons. Une intervention plus conséquente est nécessaire avec démontage et transport en atelier. Les garde-corps mesurent environ 1 m de haut et l'espace entre les barres est de 16 cm. Ils ne sont plus aux normes.

La CRMS est favorable au principe de restaurer les garde-corps plutôt que de les remplacer car ils datent encore de 1958. Si une intervention de mise au norme est indispensable (et qu'aucune dérogation n'est possible - la CRMS demande qu'une clarification soit apportée à ce sujet par le bureau d'études – rien ne figure au dossier) dans le cadre d'une intervention de restauration, la Commission demande d'étudier une formule qui prévoit la conservation maximale des éléments en place et un impact visuel le plus limité possible. Par exemple, le seuil existant en béton pourrait être surélevé d'une vingtaine de centimètres, de manière à ne pas modifier le garde-corps métallique restauré. L'écart entre les barreaux pourrait également être réduit par différents dispositifs légers imperceptibles (fils métalliques entre les barreaux, filet en acier tels que ceux mis en place au Jardin des Plantes à Paris, etc.). Le dossier doit se poursuivre sur ce volet.

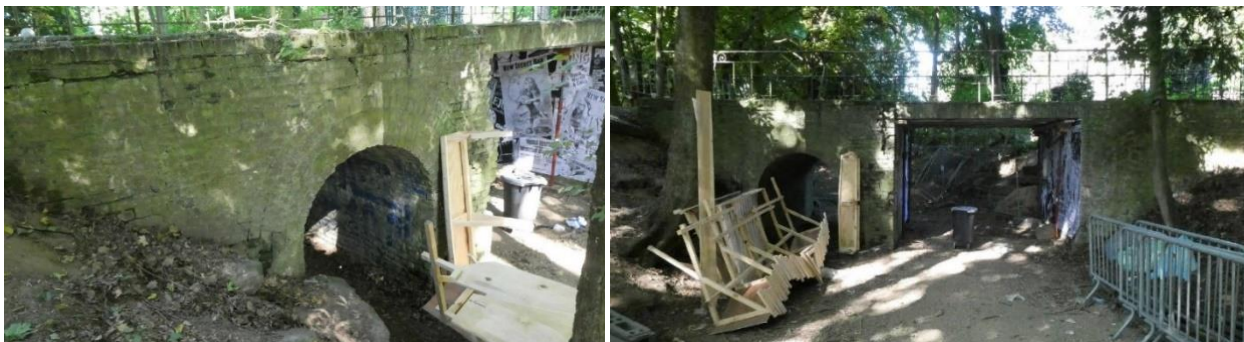
Petit pont en maçonnerie (extraits du dossier)

Présent depuis l'Exposition universelle de 1935, il est aujourd'hui dans un tel état de détérioration que sa traversée et le passage en dessous ont été interdits pour des raisons de sécurité. L'étude de stabilité indique qu'une restauration in situ n'est pas envisageable en raison de son niveau de dégradation et d'instabilité. Les poutrelles métalliques du tablier sont fortement corrodées et plusieurs déformations et fissures sont visibles.

Le tablier en béton, qui se trouve entre les parties en maçonnerie, est à remplacer entièrement (y compris les garde-corps) car la structure n'est plus capable de porter son propre poids et pourrait entraîner l'effondrement du pont. Les parties en maçonnerie sont également en très mauvais état : moisissures, briques éclatées, effritement des joints, etc.

Le bureau d'études propose deux solutions : 1) le démontage et remontage complets de l'élément afin d'assurer sa stabilité et de permettre à nouveau une circulation en toute sécurité ; 2) la conservation de l'ouvrage dans son état actuel, comme une sorte de témoin d'une époque révolue.

Bien que le démontage/remontage complet du pont soit une intervention lourde, la CRMS opte, dans ce cas-ci, pour une telle solution en raison de l'état de dégradation très avancé du pont. Sa reconstruction à l'identique permettra de pérenniser sa présence dans le parc et de rendre son usage à nouveau possible.

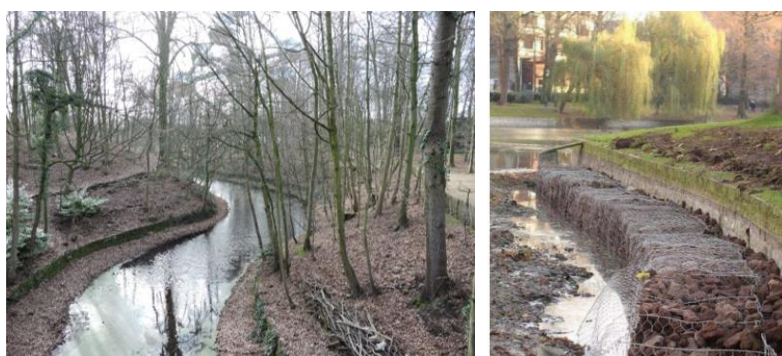
A gauche : état actuel. A droite : mise en œuvre de gabions à l'étang du parc Léopold à Bruxelles (extraits du dossier)

En ce qui concerne la renaturation d'une partie des berges de l'étang, aménagées en béton lors de la création entre 1927 et 1935 sur base des plans de Buysens, le bureau d'études propose de placer des gabions dans l'eau, devant la berge d'origine conservée. Ceux-ci serviraient de support à une nouvelle végétation aquatique qui permettra une meilleure biodiversité dans le plan d'eau. La partie nord de l'étang s'y prête bien vu le milieu boisé environnant, la connexion avec les noues végétalisées (de préférence naturellement) et les chemins qui permettent au public à la fois de voir la zone humide sans y accéder. Cette intervention étant réversible, le potentiel historique du site est conservé. ***La CRMS souscrit à cette intervention.***

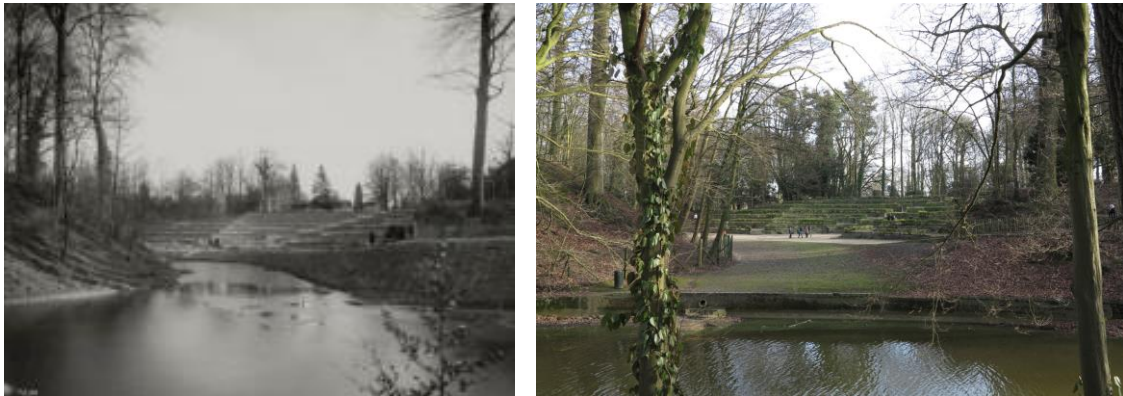
*A gauche : connexion depuis l'étang vers le théâtre de verdure. A droite : disparition de la connexion depuis l'étang
Extraits du dossier*

Le projet envisage l'extension de la pièce d'eau vers le théâtre de verdure pour revenir à une situation d'origine attestée par des photos anciennes. Cependant, vu la difficulté d'alimentation en eau de l'étang sans forage ou apport d'eau de ville, il serait complexe de recreuser une extension profonde comme à l'origine qui impliquerait un trop grand volume d'eau. En conséquence, la Ville de Bruxelles propose l'alternative d'une évocation par la création d'une noue. Dans les deux cas, une sécurisation de la zone serait nécessaire, mais avec des structures adaptées en relation avec les normes de sécurité (ganivelle pour protéger la noue, clôture aux normes si plan d'eau). ***En raison de la lourdeur des travaux, de l'entretien et de la difficulté de l'alimentation en eau de l'étang actuel, la CRMS n'est pas favorable à la restitution de cette partie disparue de l'étang vers le théâtre de verdure. Le résultat risquerait en outre de consister en un pastiche peu satisfaisant sur le plan historique. Une évocation du tracé d'origine de l'étang et du paysage de ses abords pourrait être documentée au moyen de photos et d'archives.***

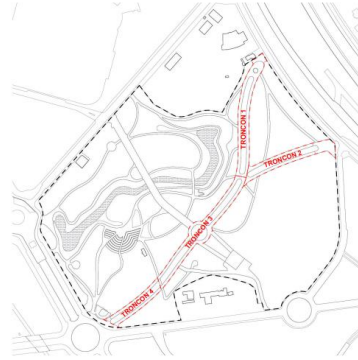
A gauche : projet d'aménagement du Parc forestier d'Ossegem par Jules Buysens prévu en 1930 et reporté à 1935.
A droite : l'allée principale et ses tronçons 1, 2, 3 et 4.
Extraits du dossier

La CRMS s'interroge par ailleurs sur les tronçons 1 et 2 de l'allée principale dont la restauration ne semble pas évoquée. Elle demande de les prendre en compte dans le cadre de la restauration de l'allée principale conformément au plan d'origine (quid système d'origine ?) en vue d'une cohérence de l'ensemble de l'allée.

La CRMS est favorable à la déminéralisation du site, et **plaide pour le recours au deuxième scénario car il respecte le mieux les principes historiques ayant mené à la conception du parc par Jules Buysens pour l'Exposition universelle de 1935 : symétrie, quadruple alignement d'arbres de première grandeur, double voirie carrossable, etc.** La largeur des voies pourrait toutefois être réduite compte tenu de la fréquentation actuelle du parc, bien moindre depuis les Expositions de 1935 et 1958 où l'on dénombreait plusieurs millions de visiteurs. La réduction de la largeur permettrait de mieux protéger le système racinaire des arbres. L'asphalte pourrait être remplacé par un matériau perméable. **Qu'en est-il de l'essence à replanter ?**

Enfin, vu l'ampleur des travaux, la restauration de l'allée ne pourra se concevoir que par tronçon, au fur et à mesure que l'état sanitaire des hêtres présents nécessiterait un remplacement. Le cadre du plan de gestion permettrait d'étaler les interventions sur 10-15 ans, pour ne pas précipiter les abattages tout en garantissant une homogénéité d'ensemble à long terme.
