**BXL10003\_711\_PUN**  
**GM-AA/PYL**

**BRUXELLES. Cathédrale Saints Michel et Gudule**  
(= monument classé)  
**Avis préalable : vitrail du Jugement Dernier - restauration du vitrail et placement d'une verrière de protection**  
**Demande de BUP – DPC du 26/04/2023 et réunion du 29/06/2023**

**Avis de principe de la CRMS**

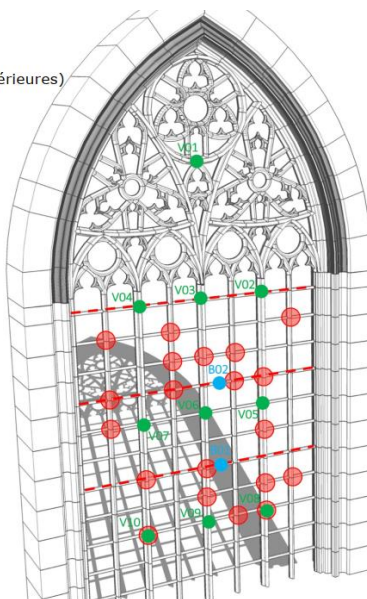
- En vert l'implantation des mires fixées aux meneaux, numérotées V01 à V10 ;
- En bleu l'implantation des mires fixées aux barlotières, numérotées B01 à B02 ;
- En rouge les meneaux fissurés (avec ou sans perte de matière) ;
- En traits-tillés rouge l'implantation des barlotières à grosse section.

Le diagnostic et les pathologies sont déjà très bien étudiés et documentés. D'après les analyses réalisées, les pathologies des meneaux seraient provoquées par la dilatation sectionnelle des barlotières. Lors de la réunion du 29/06/2023, le représentant du bureau d'études en stabilité a en outre précisé que l'impact dû au vent avait aussi été évalué en simulant par calcul le point de rupture de la pierre considérant les caractéristiques de vent, les efforts induits, etc et que celui-ci (vent) ne serait pas à l'origine de ces casses.

*La CRMS estime cependant que l'impact (éventuel) du vent sur la stabilité / dégradation des meneaux doit être approfondi car le monitoring ne fournit pas les données de déformations dues au vent de manière continue et qu'il existe un risque de passer à côté d'observations cruciales. Il est nécessaire de s'assurer que d'autres mesures ou interventions structurelles ne doivent pas être prises pour éviter que des problèmes de stabilité semblables ne se reproduisent dans le futur.* Le monitoring effectué (prise de mesures toutes les 10 minutes par heure (soit 6 cycles par heure) et ce, sur une période de 1 an) ne permet en effet pas de mesurer l'effet dynamique d'une déformation. Les rapports de GEOLUX3.14 mentionnent d'ailleurs, dans le chapitre 3.1 intitulé « Remarques concernant les cycles de mesures » : « La durée de ce cycle n'étant pas compressible, cela implique qu'une éventuelle bourrasque pourrait être manquée ».

*La CRMS préconise dès lors de procéder à un monitoring permanent durant une période suffisamment longue pour pouvoir mesurer l'effet réel/dynamique du vent, ce qui permet de mesurer la déformation maximale des meneaux et les déformations éventuelles subies par le vitrail sous l'effet du vent. Elle propose d'établir à cet effet un protocole et d'effectuer, dans la mesure du possible, cette nouvelle campagne de monitoring avant l'introduction de la demande / le début du chantier.*

*Parallèlement, elle demande également que deux autres démarches soient entreprises : d'une part, fournir le détail du calcul théorique permettant d'écartier l'effet du vent et d'autre part, procéder à quelques recherches permettant de comparer la présente situation à d'autres cas de figure similaires (vitraux intégrés dans des baies semblables, de même exposition, de taille proche, etc) pour documenter autant que possible les conclusions quant à l'effet du vent.*

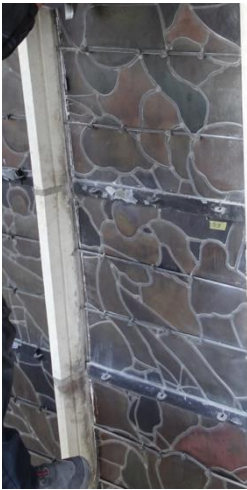
Il est proposé de supprimer les vergettes existantes datant des années 1950 qui seraient moins utiles au niveau structurel en raison de la pose du vitrage de protection et des cadres périphériques qui rigidifieront les panneaux et, en outre, parce que le poids du vitrail diminuera suite à l'enlèvement d'un grand nombre de calibres de doublage. Cette proposition n'aurait cependant pas encore fait l'objet d'une décision du comité d'accompagnement

**La CRMS n'est pas favorable à cette proposition et plaide au contraire pour la conservation des vergettes** car il s'agit d'éléments qui sont inhérents à la structure existante. Il apparaît par ailleurs que les autres vitraux de la cathédrale ont conservé ces éléments. Ces vergettes assurent en outre une certaine raideur aux vitraux, notamment considérant le tracé du réseau de plomb caractérisé par un réseau composé de peu de lignes de force. Enfin, au niveau esthétique, ces vergettes ont peu d'impact sur la lisibilité du vitrail et ne sont pas très gênantes vu la hauteur du vitrail. A certains endroits, elles ont par ailleurs déjà été placées de manière à contourner le dessin du vitrail et du réseau de plomb.

**La CRMS propose dès lors de maintenir en place ces vergettes après la restauration du vitrail, moyennant éventuellement une adaptation plus fine à certains endroits, pour améliorer la lisibilité du vitrail (par ex. pour contourner les visages).** La conservation de ces éléments impliquera un traitement conservatoire et de restauration (nettoyage, traitement, remplacement de rosettes cassantes) supplémentaire ainsi que certaines adaptations en fonction de la nouvelle configuration du vitrail suite au placement du vitrage de protection (il faudrait notamment « aplatir les extrémités » des vergettes et déterminer leur mode de fixation au droit du cadre périphérique ou au droit de la pierre). **Ce poste devrait dès lors être étudié plus en détail et être budgétisé.**

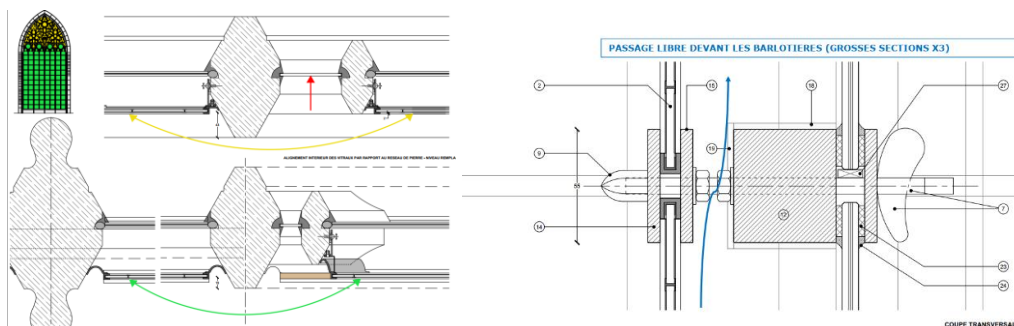
La pose d'un vitrage de protection nécessite des mesures pour assurer une bonne ventilation du vitrail original. Si cette question a pu être résolue en grande partie, le point faible reste le passage d'air à hauteur des 3 'grosses' barlotières où l'ouverture serait limitée à 20 mm (en moyenne, mais selon la géométrie réelle des meneaux, elle pourrait être à certains endroits plus grande ou plus réduite). Or, selon la littérature scientifique, il faudrait une distance minimale de 35 mm pour assurer la bonne ventilation du vitrail.

En conséquence, pour augmenter le passage libre de l'air, le projet prévoit, en complément, la possibilité de soulever localement les feuilles de plomb placées latéralement qui font le raccord avec les meneaux. **Pour la CRMS, il s'agit d'une solution pertinente, mais avant de la mettre en œuvre, il conviendrait de monitorer/contrôler comment la ventilation s'effectue après la pose du vitrage de protection et de réévaluer en conséquence si la mesure s'impose réellement.** Cette évaluation devrait idéalement se faire avant le chantier, par exemple avec un test sur un seul panneau, afin de vérifier si une condensation apparaît. Ce test/monitoring devrait aussi être inclus dans le dossier de demande/adjudication.

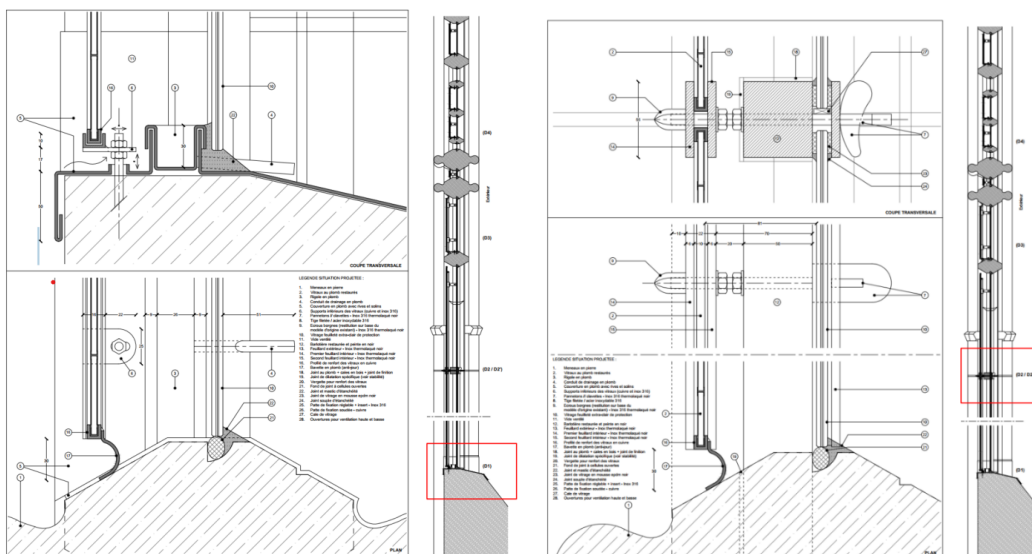
STS MICHEL ET GUDULE // JUGEMENT DERNIER // COMPARATIF DES TYPES DE VITRAGE DE PROTECTION			
	VITRAGE FEUILLETÉ AVEC UNE FACE DÉFORMÉE (soufflé)	VITRAGE FEUILLETÉ THERMOFORMÉ	VITRAIL DE VERRE CLAIR (RESEAU DE PLOMB A L'IDENTIQUE)

**La CRMS souscrit au placement d'un vitrage de protection** qui permettra de mieux protéger le vitrail contre les intempéries et de réparer les calibres (enlèvement des doublages et réparer les cassures) et de réaliser des retouches au niveau des grisailles au moyen de polymères. Le surpoids résultant de la mise en œuvre du vitrage de protection sur les meneaux a fait l'objet d'une analyse structurelle favorable. À la demande de la CRMS, une comparaison a été faite des avantages/désavantages liés aux trois options de vitrage, à savoir un vitrage float antireflet et légèrement déformé (repris dans un cadre laiton/cuivre) ou un vitrage thermoformé ou un vitrail clair dans un réseau de plomb reproduisant à l'identique le réseau du vitrail. Le prix, les normes de sécurité, l'étanchéité, la lecture du vitrail, la philosophie d'intervention et les risques pour le plomb ont été considérés pour procéder à l'évaluation sur base de laquelle l'option 1 (vitrage de protection en verre feuilleté avec une face déformée), a été retenue. **La CRMS se rallie à ce choix.**

Un mock-up sera réalisé in situ au démarrage du chantier et portera sur les 3 'typologies (bas de lancette, haut de lancette et panneau de remplage) du survitrage. **Il conviendra par ailleurs d'atténuer l'aspect du cadre en laiton/cuivre : soit patiner le cadre, soit placer la feuille de plomb (prévue en périphérie pour obturer les jours) à l'extérieur du cadre et patiner les points de soudure. Les 2 options, possibles moyennant une exécution soignée, devraient également faire l'objet de tests lors du mock-up.**
