Objet: MOLENBEEK-SAINT-JEAN. Rue Mommaerts, 5.

Rénovation avec rehausse et démolition.

<u>Demande de permis d'urbanisme</u>. **Avis de la CRMS.**

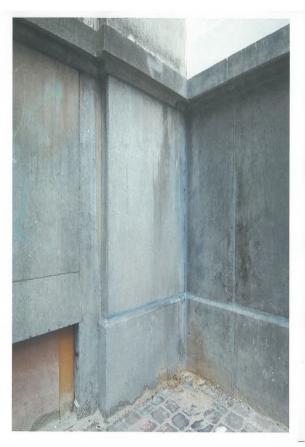
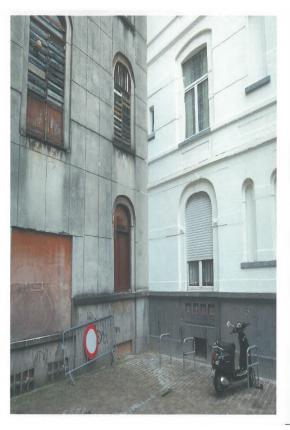
Le n°5 rue Mommaerts est à l'abandon depuis plusieurs années. La note explicative qui accompagne la demande de PU ne contient pas d'information historique sur le bâtiment et indique que les plans d'origine semblent avoir disparu. L'immeuble est actuellement couvert d'un enduit brossé avec faux joints évoquant un parement formé de grandes dalles rectangulaires dont le format varie pour tenter de se raccorder aux lignes indiquées par les percements des façades (la note explicative parle erronément d'un parement de pierres). Cette intervention de qualité médiocre a fait perdre à ce bâtiment son aspect d'origine ; l'enduit est en outre partiellement fissuré. Les détails d'origine qui subsistent, notamment au niveau du parement de pierre bleue du soubassement et du dessin des baies s'apparentent à ceux du n°9. Il est probable que ces deux bâtiments aient formé un ensemble à l'origine, mais cette hypothèse devrait être confirmée par une recherche historique (photos anciennes, archives ...).

Les menuiseries extérieures sont en grande partie conservées, mais pour la plupart en mauvais état de conservation. La porte d'entrée en bois d'esprit Beaux-Arts est conservée.

Une colonne en fonte soutenant l'angle coupé de l'ancien commerce du rez-de-chaussée est actuellement cachée par un dispositif temporaire composé de tôles, d'isolant et de planchettes de bois.

Il faut indiquer qu'une surhausse du toit vers la rue Mommaerts a été effectuée en remplacement de deux anciennes lucarnes (sans PU) lors du remplacement de la couverture nécessaire à la mise hors eau du bâtiment. La toiture présente aujourd'hui un aspect tronqué à l'effet peu esthétique, que la demande vise notamment à régulariser.

La CRMS pourrait accepter la rehausse de la toiture réalisée en infraction à condition de proposer une revalorisation des façades dont l'aspect actuel résulte d'interventions maladroites déjà anciennes mais qui ne semblent pas avoir fait l'objet de PU. Ces interventions ont fortement dénaturé l'aspect

- rechercher une solution pour le traitement de finition du profil du pignon donnant sur la placette dont l'aspect tronqué actuel est le résultat des infractions touchant le volume de toiture ;
- concevoir le projet des façades (matériaux, dimensions, formes et hiérarchie des percements, menuiseries extérieures) en cherchant à rétablir la cohérence de l'ensemble que le n°5 de la rue Mommaerts formait très vraisemblablement à l'origine avec le n°9 de la rue Laermans : le parement actuel, de mauvaise qualité et fort dégradé devrait être enlevé et remplacé par un nouvel enduit ;
- dégager la colonne en fonte soutenant l'angle coupé et remettre en valeur l'ancien dispositif d'entrée du commerce et envisager le maintien de l'affectation commerciale originelle pour le rez-de-chaussée.
