S.P.R.B. - B.U.P.
DIRECTION DES MONUMENTS ET DES
SITES
Monsieur Thierry WAUTERS
Directeur
C.C.N.- Rue du Progrès, 80, boîte 1
1035 BRUXELLES

Objet : BRUXELLES. Quai aux Briques, 14. Régularisation ; rénovation globale d'un bien classé.
Demande préalable à l'introduction de la demande de permis unique.
Dossier traité par I. Segura

ANNEXE A L'AVIS DE LA CRMS RENDU EN SEANCE DU 19/04/2017

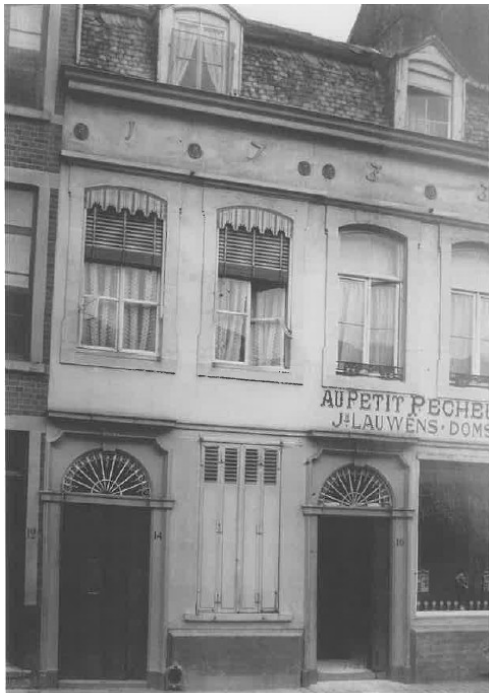
20. KIK-IRPA, Bruxelles, A 104313. Façade des n° 14-16 quai aux Briques, prise vers 1905.

Pour la restauration de la façade avant, la CRMS demande de s'inspirer de l'état du début XXe siècle documenté par la photographie de 1905 conservée à l'I.R.P.A. (voir ci-dessus). Cette époque de référence est plus appropriée que la restitution selon l'état de 1947 préconisée par le demandeur car elle permet la cohérence des deux façades appartenant à l'ensemble classé. Ceci suppose de :

* retrouver une menuiserie de porte traditionnelle ainsi que le soubassement en pierre blanche visibles sur la photo.
