Objet : SAINT-GILLES. Avenue Ducpétiaux, 18 (arch. A. VAN WAESBERGHE, 1898)
Demande de permis unique portant sur la restauration intérieure et extérieure du bien afin de le réhabiliter en habitation unifamiliale
(Dossier traité par Pierre Bernard, DMS et Amandine Even, DU)

Avis conforme

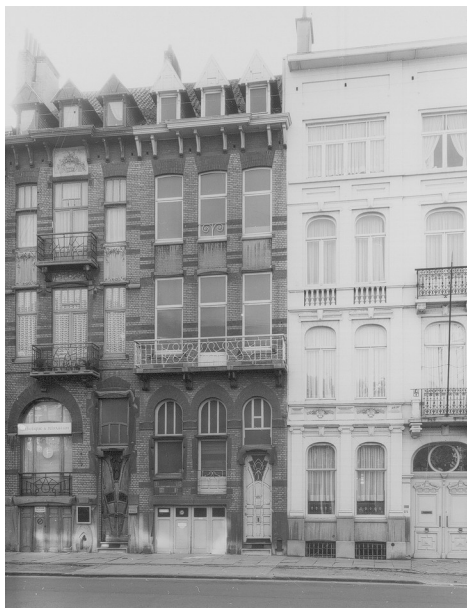
Fig. 1. Vue des façades des deux maisons classées.
Cliché anonyme, 1980.
© KIK-IRPA, Brussels (Belgium), cliché M162401.

Il est prévu de restituer les trois lucarnes, très caractéristiques de l'œuvre de Van Waesberghe, disparues dans les années 1980. On en conserve une photo (fig. 1). Par ailleurs, des exemples de lucarnes analogues sont connus sur d'autres bâtiments du même architecte. Par conséquent, une documentation suffisante existe pour réaliser cette restitution. L'isolation des lucarnes restituées ne pourra atteindre la PEB car les joues doivent rester minces pour des raisons esthétiques. Les nouveaux châssis des lucarnes auront des bois-vus identiques aux anciens, mais seront à double-vitrage extra-clair 1.0 et intercalaires noirs ou blancs. Le double vitrage ne sera donc pas perceptible depuis la rue. Une ventilation discrète est prévue dans le versant de toit.

- **Exécuter les façades des lucarnes avec un bois résistant aux intempéries, comme par exemple du chêne ;**
- **Prévoir une étude stratigraphique des châssis de fenêtre et de la corniche dès la pose de l'échafaudage. Les résultats serviront à déterminer la couleur à donner aux châssis, à la corniche, ainsi qu'aux lucarnes ;**
