Réf. DU : 16/PFU/637700

Réf. DMS : 2311-0090/03/2017-241

Réf. CRMS : AA/KD/UCL20067_620

Concerne : UCCLE. Chaussée de Waterloo, 830. Transformation d'un immeuble de commerce en logement unifamilial sur rez commercial (horeca).
(Dossier traité par Mme C. Criquilion - D.M.S.). Avis conforme

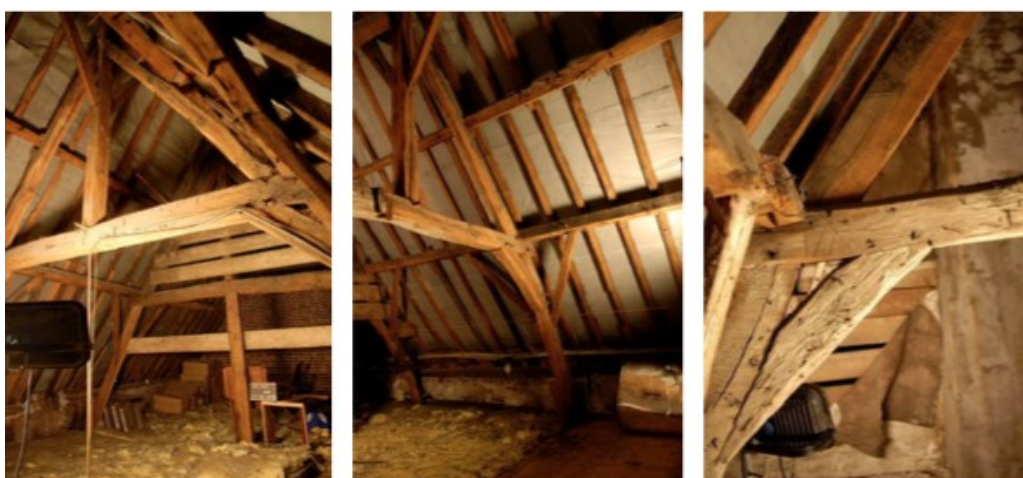
L'espace des combles. UC040_0216, UC040_0203, UC040_0206. Photos, S. Modrie © SPRB.

La conservation de la charpente est totale, hormis quelques rares chevrons et liens de contreventement manquants.

Cette typologie de charpente se retrouve du XV au XVIIIe siècle, cependant, les marques tracées à l'aide d'une rainette nous dirigent vers une datation antérieure au XVIIIe siècle.

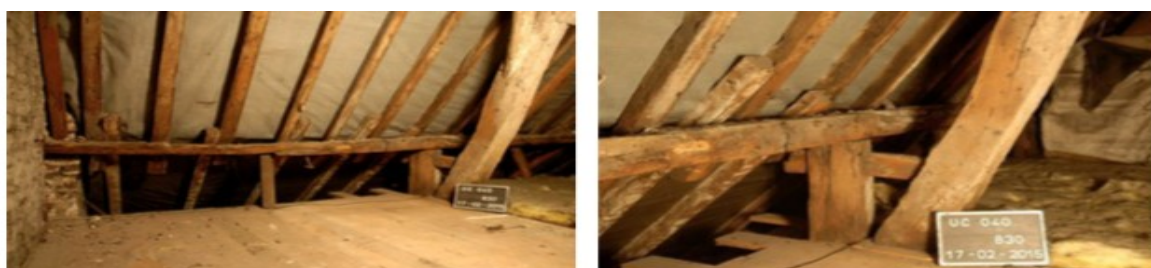
L'espace des combles : la facade arrière. UC040_0209, UC040_0210. Photos, S. Modrie © SPRB

En façade arrière, la sablière sur laquelle s'appuient les chevrons est posée au sommet des poteaux formant l'ossature du mur. Les liaisons entre ces poteaux et les ancres en bois soutenant la base des arbalétriers et avec les différents niveaux d'entrails s'effectuent via des assemblages en tenons mortaises dont le tenon passant est maintenu par des clavettes en bois. En façade avant, les poteaux ont été intégrés dans une maçonnerie de briques sur laquelle repose la sablière.

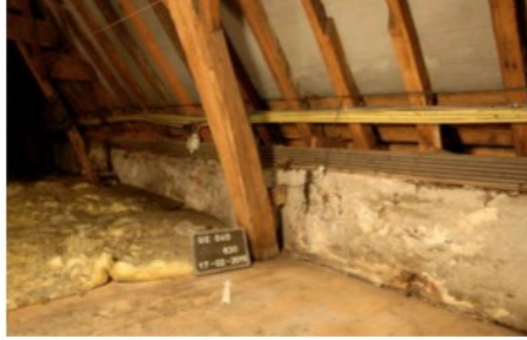
L'étude dendrochronologie permet d'affiner cette datation à la seconde moitié du XVIIe siècle : l'abattage

des arbres qui ont servi à sa réalisation date de l'automne-hiver 1659/1660 et 1660/1661.
Facade avant, UC040_0211. Photo, S. Modrie © SPRB.

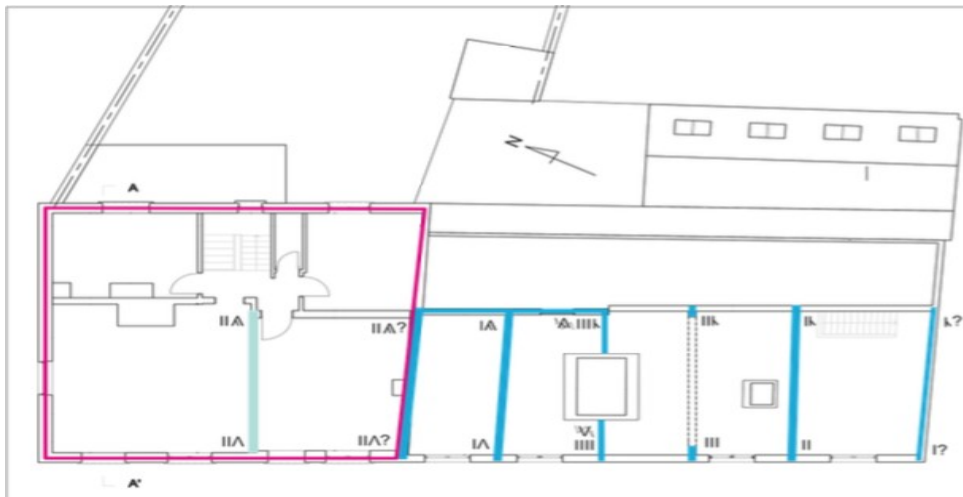
Éléments du pan de bois préservés (en bleu foncé) et déplacés (en bleu clair) et marques de charpentier observées. Fond de plan CW824_PU_It_07.01.2015, 1er étage. © PhD architecture, Philibert de Viron.

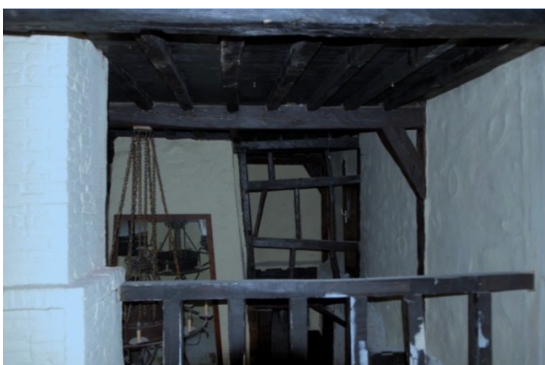
L'espace mezzanine et les entrails soutenant les fermes.
UC040_0223. Photos, S. Modrie © SPRB.

Outre les quatre fermes de charpentes, visibles dans les combles, les entrails situés au niveau inférieur (plafond de la mezzanine) et ceux situés au niveau du rez-de-chaussée, associés à des poteaux en façades avant et arrière sont encore bien présents.

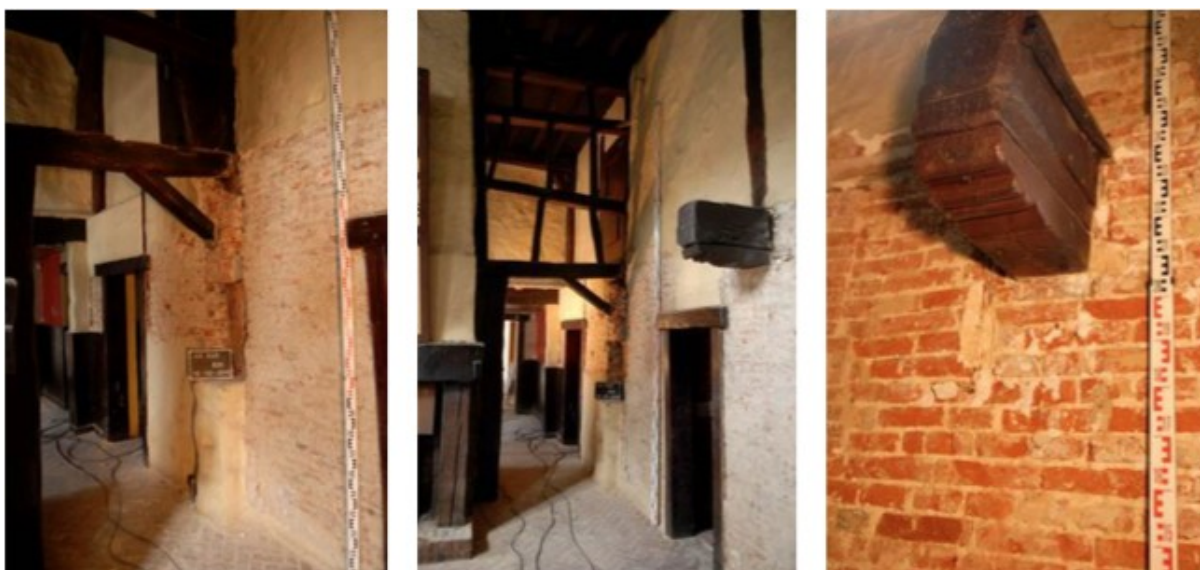
L'espace du rez-de-chaussée. UC040_0229, UC040_0228, UC040_0236. Photos, S. Modrie © SPRB.

Les poteaux reposent sans doute sur une sablière basse et/ou une construction maçonnée. Le poteau de la cloison la mieux préservée, située de part et d'autre de l'imposante cheminée, a été observé sur une hauteur de 4,50 m depuis les combles jusqu'au rez-de-chaussée.

Sous l'entrait de la ferme III, dont il ne subsiste que deux moignons dans les murs, un décor de moulure pseudo-gothique a été apposé à l'aide de tiges filetées (?) et de boulons.

Les deux travées septentrionales conservent leur façade d'origine en pan de bois ou traverses et montants, numérotés comme les fermes rythmant la façade extérieure entre les poteaux. Une partie du torchis subsiste (il reste à vérifier s'il s'agit du parachèvement original, ce type de revêtement pouvant faire l'objet d'importants ragréages : baguettes de bois et enduit à la chaux).
