Objet : BRUXELLES. Quai au Bois de Construction, 4-5

Divers travaux en vue de solutionner des problèmes d'humidité, de stabilité et de restauration de certains châssis endommagés.

Avis conforme

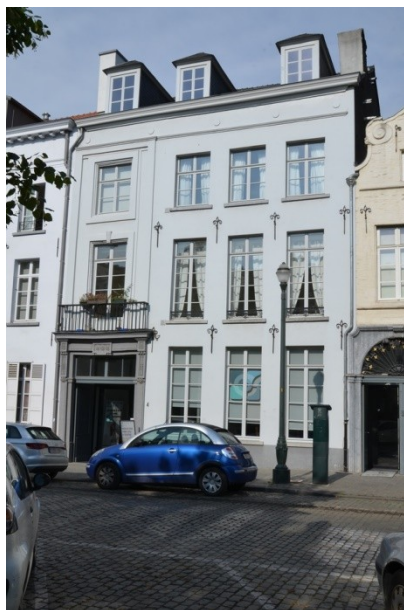
Maison n°4 (© BUP – irismonument)

Le mitoyen du n°4 avec le n°3 présente des fissures au niveau des 1^{er} et 2^e étages et dans les combles. Ces deux fissures sont symétriques par rapport au faite du toit et localisées au niveau des planchers. De plus, la façade arrière présente une déformation en panse de vache au niveau supérieur.

La façade avant présente plusieurs fissures.

Après étude, il s'avère que le système d'ancrage n'est pas actif, les tirants n'étant pas connectés aux ancrs, et les façades ont donc tendance à se désolidariser des murs de refend et des planchers.

Le bureau d'études propose dès lors deux interventions : d'une part, une liaison des ancrs des façades avant et arrière aux planchers et d'autre part, une couture des fissures sur mitoyen sur les deux étages supérieurs.

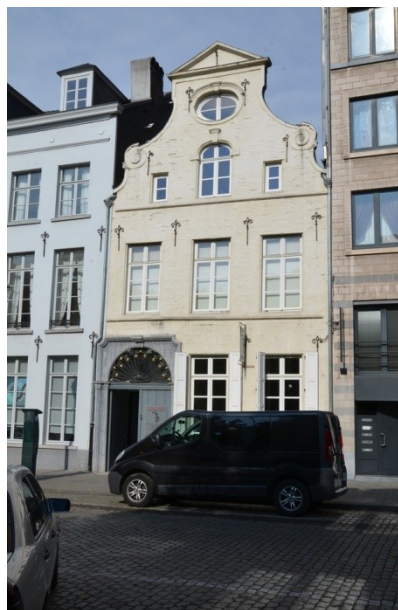
Maison n°5 (© BUP – irismonument)

En façade arrière, le badigeon présente des cloques et des trous en pied de façade, ainsi que des efflorescences. Côté intérieur, l'enduit au plâtre est taché et les profils d'angle sont rouillés. Les causes de ces désordres sont, d'une part, une infiltration des eaux pluviales à la jonction de la terrasse arrière positionnée en pente et jouxtant le bâtiment, sans système de drainage adéquat, et, d'autre part, une humidité ascensionnelle et la présence de sels. La proposition est d'installer un système de drainage raccordé à l'égout (goulotte avec drain enterré en coco), de dessaler les maçonneries et d'y injecter du siloxane oligomère hydrofuge jusqu'à 1m de hauteur. Ensuite, l'enduit extérieur sera restauré à l'identique : décapage à la vapeur saturée des parties abîmées, restauration locale par application en 3 couches d'un badigeon à base de silicate et application d'une couche de finition. A l'intérieur, l'enduit sera aussi restauré : décapage ponctuel, remplacement des profils d'angle rouillés, enduit en 3 couches à base de chaux naturelle hydraulique et finition par une couche de peinture.

Pour les questions d'**humidité**, la CRMS donne son accord pour les solutions proposées. Il faudra seulement veiller à privilégier un drain en PP plutôt qu'en coco, car des cas d'obturation dans des drains de coco se sont déjà produits. Il est entendu que lors de ces opérations, toutes les mesures seront mises en œuvre pour éviter de provoquer un impact sur les fondations et pour se raccorder soigneusement au réseau d'égouttage.

En outre, pour les finitions, la CRMS recommande de réparer l'enduit extérieur par un badigeon à la chaux aérienne puis d'appliquer une finition à base de peintures silicates (ou siloxanes en fonction de ce qui a été appliqué par le passé), et de faire approuver par la DMS la référence de la couleur du socle de façade. Elle conseille également, afin d'optimiser la respiration du mur, de dérocher l'enduit intérieur, de ré-enduire le mur intérieur à la chaux naturelle hydraulique et d'y appliquer une peinture à la chaux aérienne. A défaut, la CRMS préconise de réparer ponctuellement par du plâtre (matériau de l'enduit intérieur actuel).
