BRUXELLES URBANISME ET PATRIMOINE  
DIRECTION DES MONUMENTS ET DES SITES  
**Monsieur Thierry WAUTERS**  
Directeur  
C.C.N.- Rue du Progrès, 80, boîte 1  
1035 BRUXELLES

**Objet :** BRUXELLES. Rue du Marché-aux-Herbes, 66. Traitement des façades. Avis de principe de la CRMS en vue de la demande de permis modificative.  
*Dossier traité par P. Bernard - cellule travaux*

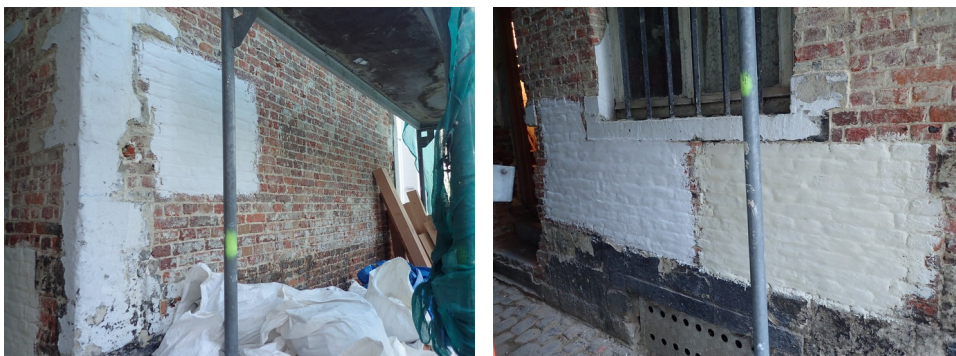
Photos BUP

Etant donné le caractère soigné de l'appareillage des façades concernées, il est proposé de les badigeonner et non de les enduire comme autorisé par le permis. Des tests de badigeon ont été effectués en ce sens comme montré par les photos ci-après.

La Commission propose de mettre en œuvre le badigeon de couleur blanche. Concernant sa mise en œuvre, l'examen des zones test a toutefois relevé la présence de microfissures qui pourront être évitées en limitant au strict minimum le pourcentage de ciment ajouté à la chaux. La CRMS demande donc d'adapter la composition du badigeon en ce sens et de la soumettre à l'accord préalable de la DMS. Les soubassements seront traités au moyen d'une peinture minérale (silicate) de teinte foncée, appliquée sur environ 50 cm.
