**Bruxelles Urbanisme et Patrimoine**  
Direction des Monuments et Sites  
**Monsieur Thierry WAUTERS**  
Directeur  
C.C.N. Rue du Progrès, 80/boîte 1  
1035 BRUXELLES

**Objet : BRUXELLES. Rue de la Tête d'Or, 1**

Demande de permis portant sur la restauration de l'enveloppe et du gros-œuvre (régularisation partielle)

### **Avis conforme**

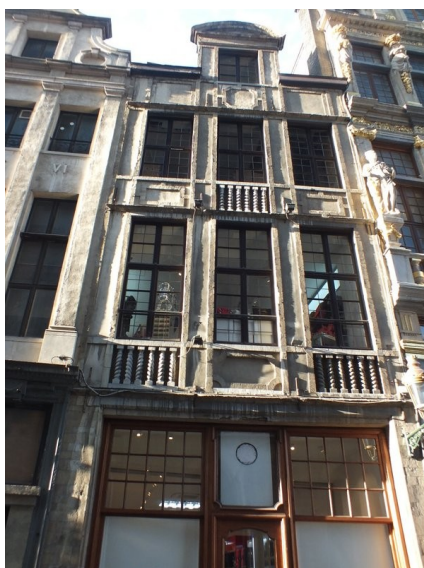
Fig. 1. Vue de la façade avant du n° 1 rue de la Tête d'Or.  
© CRMS, octobre 2018.

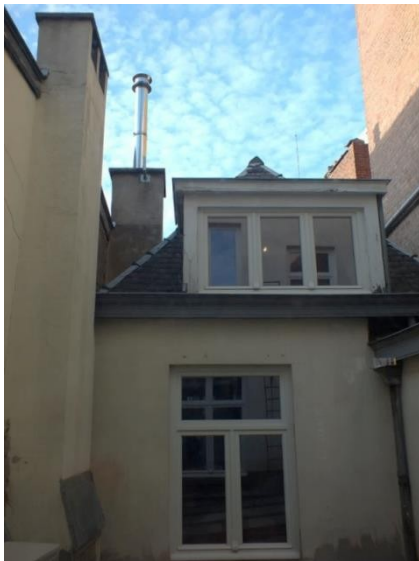
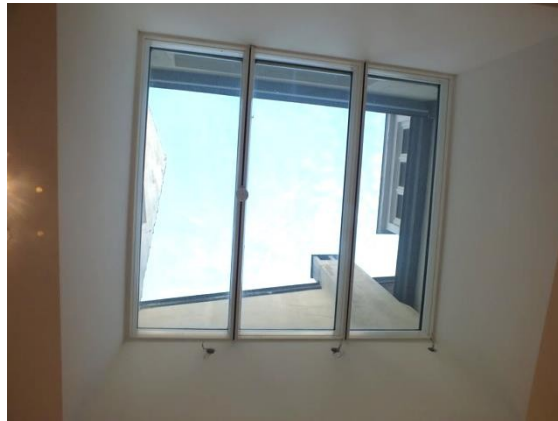
- La régularisation de travaux exécutés avant l'intervention de la DMS :
  - Le remplacement des 12 châssis arrière (apparemment datés de la fin du XX<sup>e</sup> s. et fortement dégradés) par des modèles au matériau, à la couleur et aux divisions identiques (bois peint en blanc) ;
  - Le remplacement d'une petite verrière par une coupole rectangulaire d'environ 1 m<sup>2</sup> sur la toiture plate du 1<sup>er</sup> étage en fond de parcelle (modification du type de verrière pour des raisons de mise en œuvre, de sécurité et d'accès aux murs mitoyens) ;
  - Le remplacement de la verrière principale sur la toiture plate du 2<sup>ème</sup> étage entre la maison à front de rue et l'arrière maison. Lors de ce remplacement, une poutre métallique HEB 160 a été ajoutée pour renforcer la structure existante en profitant du maximum de surface vitrée ;

Fig. 2. Vue des nouveaux châssis et de la verrière principale. © CRMS, octobre 2018.

Sur la demande en tant que telle, la CRMS prend acte des mesures pratiques et d'attente prises par la DMS. Elle déplore la disparition des châssis sans que ceux-ci n'aient été documentés et leur remplacement par des modèles standards. En conclusion, la Commission émet un **avis favorable moyennant les réserves suivantes** :

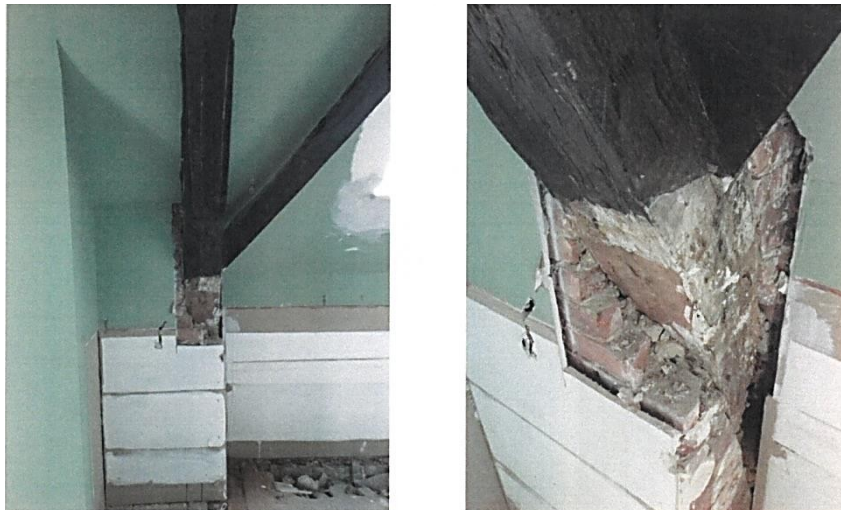
- Des travaux de restauration non encore entrepris :
  - Interventions sur la structure en bois du bâtiment avant :
    - Réparation de la poutre maîtresse du 2<sup>ème</sup> étage : en fonction du résultat des sondages, réparation à la résine (1/3 de longueur) ou remplacement total par une poutre d'acier (HEB 240) ainsi que le remplacement total des 6 solives déjà remplacées partiellement;
    - Restauration à la résine des 5 pieds d'arbalétriers et remplacement total de l'arbalétrier 1A jusqu'à l'entrait ;

Fig.3. Vue des pieds d'arbalétriers. Clichés issus du dossier de demande.

- Dans le cas où les tests de résistance de la poutre du plafond du 2<sup>ème</sup> étage révèlent une résistance insuffisante, la CRMS souhaite que la possibilité du maintien et du renforcement soit envisagée. Il existe une méthode qui consiste à extraire de la poutre les parties attaquées pour ensuite la renforcer à l'aide de tiges inox ou autres en plein bain dans la résine coulée dans l'élément creux. Dans tous les cas (remplacement ou consolidation), les plans d'exécution seront préalablement soumis à la DMS pour approbation ;
- Le renforcement de l'about de poutre pourri se fera avec un coffrage perdu en chêne ajusté dans la continuité de la poutre existante ;
- Dans le cas où après bûchage des pieds de chevrons, les dégradations iraient plus loin que le contre-mur et donc seraient visibles, la greffe sera privilégiée à la résine ;
