**Objet : WOLUWE-SAINT-PIERRE. Avenue Edmond Parmentier, 120**

Demande de permis d'urbanisme portant sur la rénovation et l'extension d'une maison unifamiliale

**Avis de la CRMS**

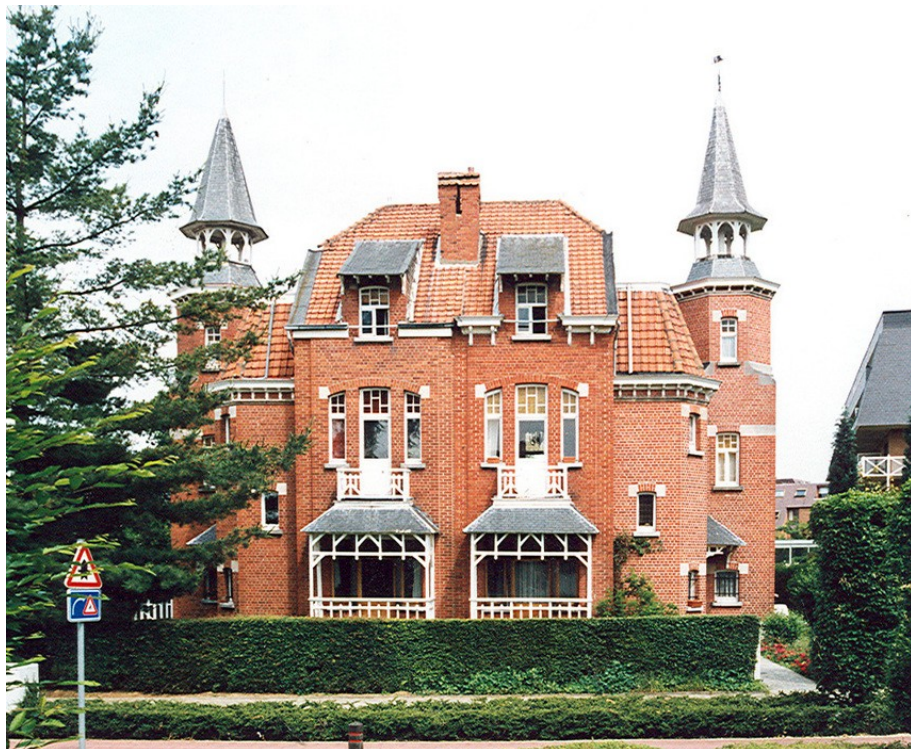
La maison a été divisée en trois appartements (un par niveau) sans autorisation par le propriétaire précédent. Une visite sur place a pu déterminer que cette division n'avait, fort heureusement, pas eu de conséquences patrimoniales majeures. Il faut également relever que le balcon en bois surmontant le balcon couvert du rez-de-chaussée montre des signes de décollement du mur et de sa structure d'appui.

La CRMS demande également d'être attentif au problème de décollement du balcon en bois, qu'il s'agira de traiter selon les règles de l'art appliquées au patrimoine. Elle insiste également pour que les châssis d'origine, de qualité exceptionnelle et en état de conservation exceptionnel, soient conservés en les adaptant éventuellement pour en augmenter la performance, et donc de ne pas les remplacer à l'identique.
