**Objet : BRUXELLES. Boulevard de Dixmude, 15-19 (E. De Boelpaep, 1925)**

Demande de permis d'urbanisme portant sur la restauration de la devanture commerciale d'origine, séparation du commerce et du logement du 1<sup>er</sup> étage, aménagement d'un appartement 1 chambre en 2 chambres avec terrasse   ▪ **Avis de la CRMS**

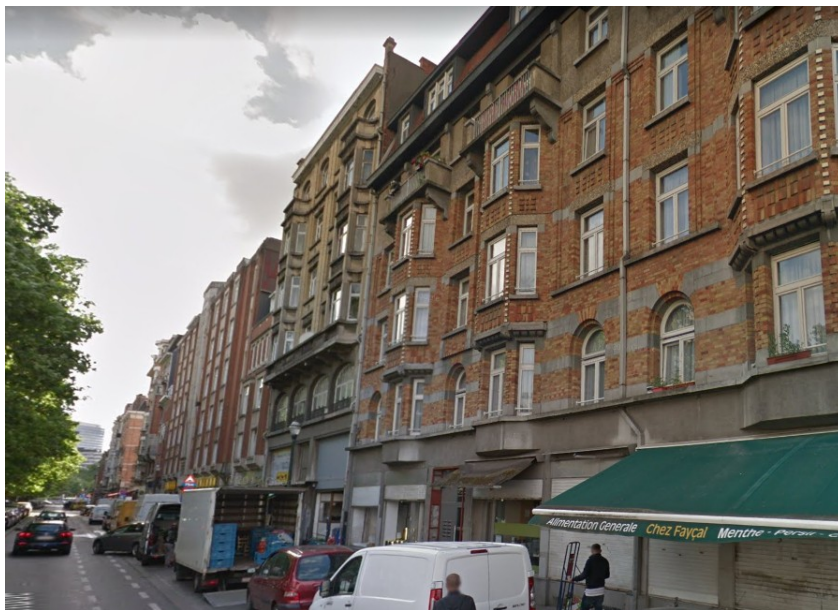
Boulevard de Dixmude (©Google maps, 2017)

Situé dans la zone de protection des anciennes « Halles de Producteurs » (6-22, bd de Dixmude – AG 29/01/1998), ainsi que dans la zone de protection des anciennes « Halles America » (21-29, bd de Dixmude - AG 29/01/1998), cet immeuble à appartements est inscrit à l'Inventaire du patrimoine. Construit en 1925 sur les plans de l'architecte E. De Boelpaep, l'immeuble compte 4 niveaux au-dessus du rez-de-chaussée et entresol consacrés au commerce. Quatre larges travées, avec bow-window aux extrémités, rythment l'élévation d'esprit Art Déco.

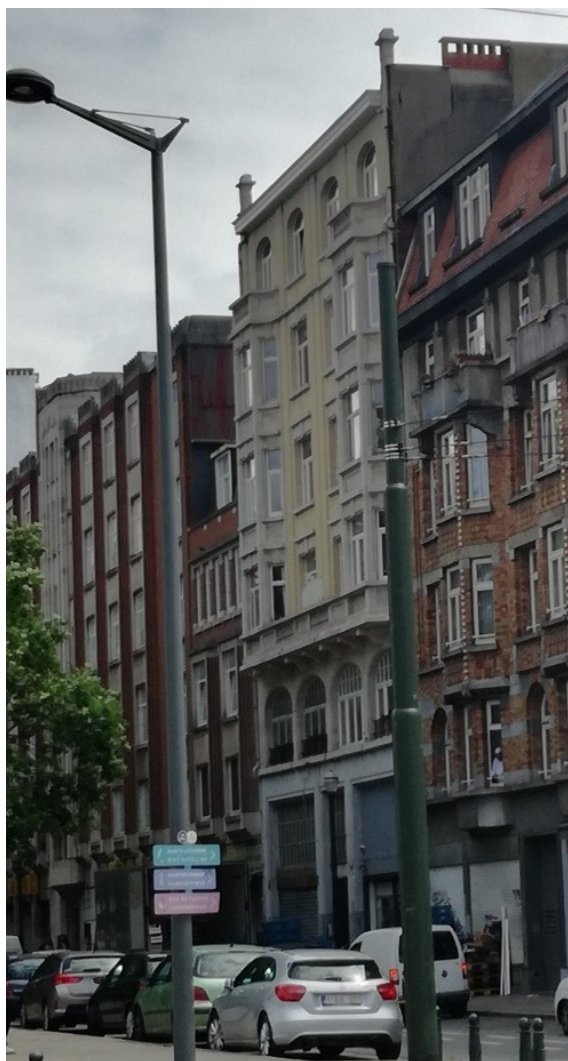
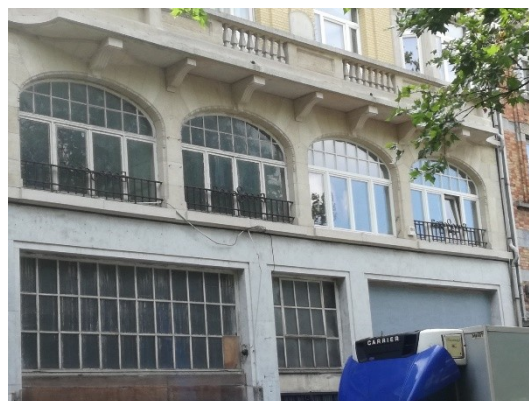
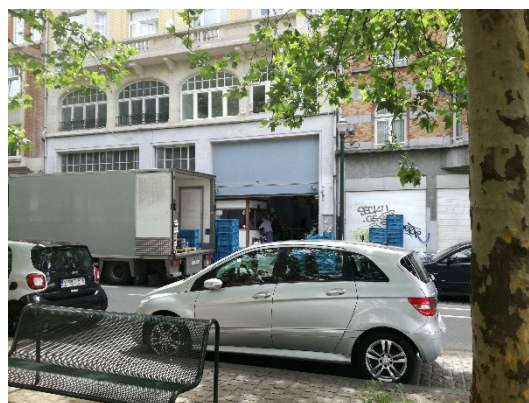
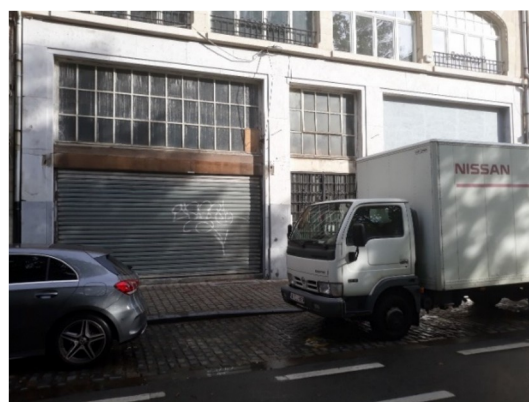
Avant d'émettre des remarques sur le projet, l'Assemblée tient à préciser que le dossier introduit n'est pas clair concernant la situation existante. En effet, il y a des différences entre les plans reçus « situation de fait » et la situation présente sur place, notamment pour la devanture de droite qui est complètement transformée, contrairement à celle dessinée sur l'élévation. La devanture de gauche, qui est celle dont il est question, a son volet fermé de manière récurrente, voire permanente, il est donc difficile de se faire une opinion de la situation réelle, vu également les photographies peu nombreuses et non détaillées accompagnant le dossier. Sur les plans projetés, les interventions ne sont pas explicitées de manière évidente.

- le projet de rétablir la devanture « d'origine » est une initiative très valorisante pour l'immeuble et que la CRMS encourage. Mais elle se pose les questions suivantes : s'agit-il d'une restitution de devanture ou d'une restauration de l'existant ? Elle insiste sur le maintien maximal des éléments d'origine encore en place, sur leur restauration ou restitution (montants en pierre, châssis d'imposte, châssis de la vitrine, soubassement si encore en place...), sur le désencombrement des éléments parasites (bâches, panneaux, volets et leur caisson...), afin de garantir la lisibilité de la devanture. Elle s'interroge sur le devenir des châssis de l'entresol, constatant que ceux des travées de droite ont déjà été remplacés. Elle émet aussi le souhait qu'une restauration/rénovation de qualité inciterait le propriétaire/gestionnaire de la partie de droite à faire de même ;

Vue d'ensemble et détails du rez-de-chaussée et de l'entresol (©CRMS - 2019)
