Réf. CRMS : AA/BDG/ETB20078_647_Belliard_143

Objet : ETTERBEEK. Rue Belliard,143 (arch. P. Picquet)

Demande de permis unique portant sur la restauration de la façade protégée, rénovation totale des 3 logements – plans modifiés ▪ **Avis conforme de la CRMS**

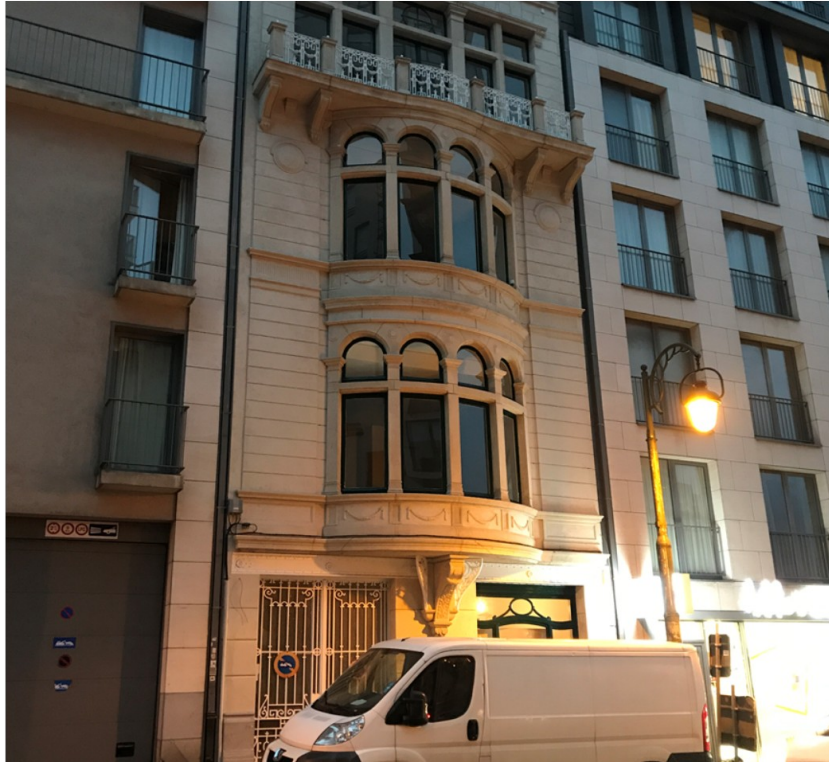
©CRMS, novembre 2019

La CRMS ne peut que constater que la nouvelle demande n'est – dans les faits- qu'une régularisation des points repris dans le PV d'infraction, puisque tous les postes prévus semblent avoir été réalisés avant l'obtention du permis et, donc sans prise en compte de l'avis préalable de la CRMS de 2018 et celui, conforme de 2019.

La CRMS **réitère son avis** (séance du 05/06/2019), qu'elle joint dès lors en annexe, et qui n'était, e.a., pas favorable aux travaux en façade arrière et au niveau de la cour. Pour ce qui est des éléments neufs du dossier, la CRMS est favorable à la restauration des châssis et aux efforts consentis pour y arriver, elle veut s'assurer que les travaux de restauration aient été effectués dans les règles de l'art mais regrette vivement que la DPC n'ait pas reçu les détails de mise en œuvre du nouveau vitrage et de la remise en peinture, et qu'elle n'ait pas pu suivre le chantier. Elle demande que la mise en œuvre soit vérifiée par la DPC et que les ferronneries et la corniche soient repeintes suivant le résultat de sondages stratigraphiques (probablement à effectuer) ou, tout au moins, dans une couleur plus cohérente avec l'esthétique du bien et non dans ce blanc éclatant. Elle demande que tous les éléments relatifs aux parties protégées soient soumis à la DPC pour approbation, **avant** l'exécution.
