Bruxelles, le 03-05-2021

Objet : BRUXELLES. Rue des Eperonniers, 49. Demande de permis unique portant sur la transformation et la subdivision des étages en deux unités de logement.

Avis conforme de la CRMS

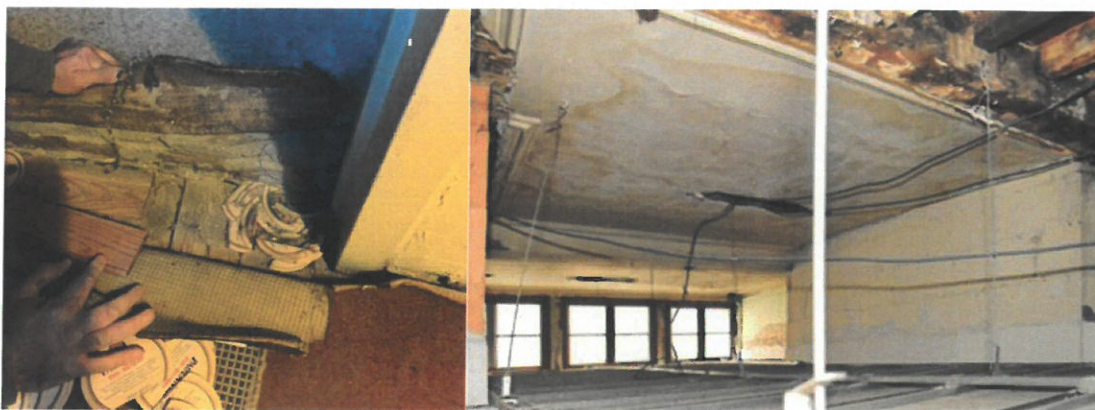
*A gauche, état existant du plancher de l'étage +1, photo jointe à la demande /
À droite, plafond néoclassique masqué par le faux-plafond actuel, photo extraite de l'État de référence*

La CRMS regrette la disparition des planchers d'origine du premier étage, mais elle comprend la difficulté de récupérer les planches aujourd'hui recouvertes d'une couche d'égalisation (chape ?), probablement assez récente. La Commission ne s'oppose donc pas à leur remplacement mais demande de mener un **examen plus approfondi des planchers anciens en cours de chantier pour réévaluer, en collaboration avec la DPC, la possibilité de les conserver/maintenir en place – même partiellement.** Si la récupération (partielle) s'avère être possible, une proposition concrète pour replacer les planchers sera soumise pour accord à la DPC.

A propos du renouvellement du faux-plafond, la Commission demande de rester attentif à la bonne conservation du plafond néoclassique encore partiellement conservé. Tant l'enlèvement du dispositif existant et des cheminées, que la fixation du nouveau faux-plafond devront assurer la conservation du miroir et des moulures néoclassiques.

- réévaluer en cours de chantier l'état de conservation des planchers de l'étage +1 ainsi que la possibilité de les conserver/maintenir (partiellement) en place ;

- lors du remplacement du faux-plafond de l'étage +1, assurer la conservation du plafond néoclassique ;
- renoncer à l'isolation de la toiture par l'intérieur qui, en raison du mauvais état de la couverture et de la sous-toiture, ne garantirait pas la bonne conservation de la charpente ; procéder à l'isolation du plancher du grenier pour assurer le confort des logements et renoncer au volume sur double hauteur ;

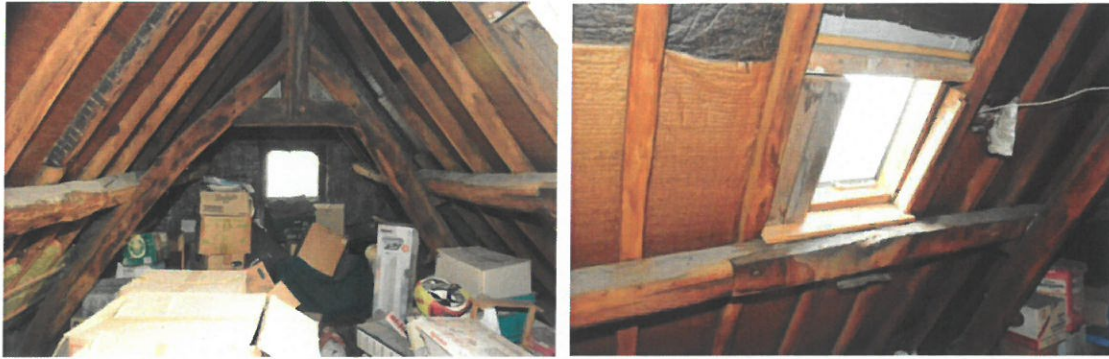
La CRMS ne souscrit pas à l'option d'isoler la toiture au moyen de panneaux rigides intégrés entre les chevrons car vu l'état actuel de la toiture, cette méthode d'intervention ne garantit pas la bonne conservation de la charpente. Or il s'agit d'une charpente en chêne, de type « à fermes et pannes » (quatre fermes numérotées de I à IIII depuis la rue) qui remonte à l'époque de construction du bien et revêt un grand intérêt patrimonial.

Etat de la charpente, photo extraite de l'État de référence

Aujourd'hui, la toiture n'est pas parfaitement étanche du fait de la vétusté de la couverture. La sous-toiture présente en outre des lacunes et ne peut jouer le rôle de pare-vapeur. Pour garantir la bonne conservation de la charpente, il est donc indispensable de démonter la couverture et de renouveler la sous-toiture avant de poser l'isolation intérieure, faute de quoi cette intervention entraînera inévitablement la dégradation des pièces de charpente sous l'effet de l'humidité.

Etant donné que le remplacement de la couverture n'est pas envisagé par le projet, la CRMS demande d'abandonner dans le cadre de la présente demande l'isolation de la toiture par l'intérieur. Toutefois, elle encourage le principe d'améliorer la performance énergétique de la toiture. Pour permettre une telle amélioration sans devoir procéder dans l'immédiat à son renouvellement complet, elle propose de laisser les combles inoccupés et d'en isoler le plancher sur toute sa superficie pour obtenir le confort voulu. Ceci suppose de conserver la volumétrie existante du 2^e étage sans créer de double volume, et de conserver un accès aisé au grenier pour assurer l'inspection régulière de la toiture. En étudiant précisément les pathologies et en élaborant un projet dans tous ses détails techniques, l'isolation de la toiture pourrait être menée lors d'une prochaine phase, tout comme la manière d'occuper des combles,

Dans l'attente d'élaborer un projet global et techniquement adapté pour la toiture, on devrait déjà procéder à une inspection minutieuse des raccords d'étanchéité de la couverture qui ont fait l'objet au cours du temps de réparations de fortune dont la remise en état est à peine évoquée dans le dossier. La remise en état devra être effectuée dans les règles de l'art et avec des matériaux traditionnels en se référant aux préconisations énoncées dans l'état de référence (pages 54-55). Le cahier des charges devra être complété en ce sens et les interventions devront être soumises à l'accord préalable de la DPC.

- réaliser une inspection minutieuse des raccords d'étanchéité de toiture, et procéder aux réparations nécessaires dans les règles de l'art et avec des matériaux traditionnels et compléter le cahier des charges en ce sens ;

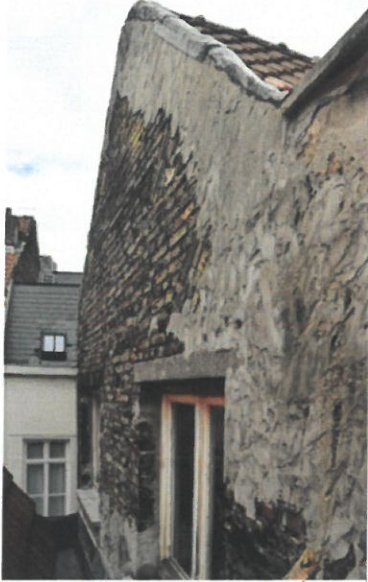
Façade arrière, photo extraite de l'Etat de référence

Hormis la réfection du haut du fronton à rue, la demande ne prévoit pas d'interventions sur l'enveloppe extérieure. Or, le mauvais état des façades arrière et latérale est attesté par l'état de référence.

Au vu de cet état préoccupant, il convient de prendre les mesures nécessaires pour éviter que les façades continuent à se dégrader et d'examiner plus en détail les pathologies en vue d'un projet de restauration. Des sondages/décapages, accompagnés par le département Archéologie de la DPC, devraient être menés pour déterminer les finitions d'origine (enduit en ton clair ?), dans le but de les restaurer/restituer. Si besoin, l'on devra prévoir, à plus court terme, des travaux d'urgence. Pour la façade avant, le remplacement des châssis existants peu qualitatifs, sur base d'une étude historique, devrait être envisagé, tout comme la restauration de la porte qui a été dénaturée (travaux réalisés sans permis).

Par ailleurs, la CRMS encourage le propriétaire à élaborer une demande de permis unique pour la restauration des façades arrière et latérale, fondée sur un examen préalable et accompagnée par la DPC. Pour la façade avant, il est recommandé de restaurer la porte d'entrée et de remplacer les châssis sur base d'une étude historique bien documentée.
