Objet : FOREST. Rue du Canada, 25

Demande de permis d'urbanisme portant sur le réaménagement et la mise en conformité des deux unités de logement supérieures : modifier le volume de toiture, ajouter une terrasse en façade arrière, adapter l'organisation en plan.

Avis de la CRMS

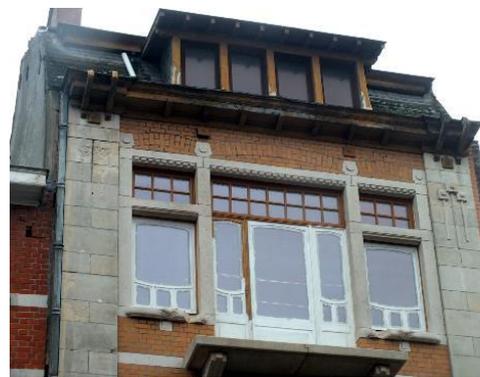
Focus sur le +2 et la lucarne des combles
Photos CRMS. Janvier 2022

La façade à rue a été nettoyée, la mise en peinture des châssis est en cours et le garde-corps du balcon du +2 a été déposé. Ceci ne fait pas l'objet de la présente demande.

La CRMS déplore aussi la dépose du garde-corps en ferronnerie au +2 et le remplacement, par un modèle bien moins ouvragé et qualitatif de celui du +1. Elle demande que ces éléments (ou des restitutions de même facture) retrouvent la place qu'ils méritent sur la façade. Elle plaide aussi pour que les menuiseries extérieures soit maintenues en couleur de bois naturel afin de conserver l'homogénéité de la façade. Par ailleurs, elle ne peut qu'encourager les propriétaires du bien à entretenir et rétablir les éléments de petit patrimoine disparus, comme la moulure de gauche sous la corniche.

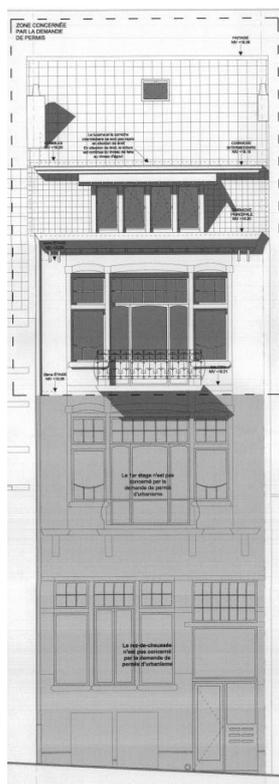
Elévation de la façade avant. Situation existante

A la comparaison des documents d'archives de 1911 et de la situation existante, il est probable que la réalisation de la façade se soit quelque peu écartée des élévations du permis de bâtir, à moins qu'il ne s'agisse d'une modification ultérieure, non documentée. Il peut cependant être observé que le mitoyen de droite ne présente pas de traces de différentes étapes de construction, ce qui conduit plutôt à conclure que le versant d'origine ne fut pas réalisé comme sur les coupes de 1911, mais bien à la Mansart, avec lucarne, dès l'origine. Dans tous les cas, la version à la mansart présente une réelle qualité architecturale.

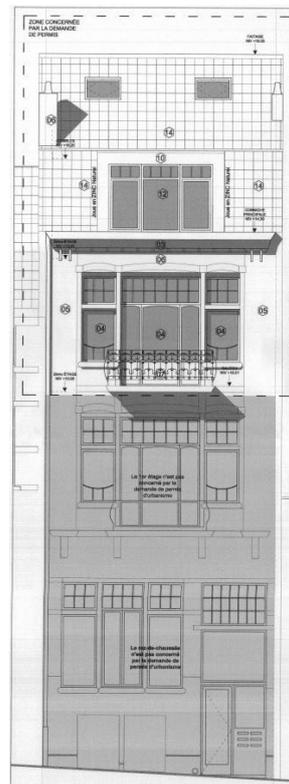
Elévation de la façade avant. Situation projetée

Par contre, la CRMS n'est pas favorable à la démolition et reconstruction de la lucarne et de la corniche qui sont de qualité et participent à la cohérence et la valeur patrimoniale de la façade. Ces interventions ne sont pas justifiées et banaliseront la partie haute de la façade. La CRMS plaide au contraire pour la conservation et la restauration de la lucarne et de la corniche dans le respect des matériaux existants.

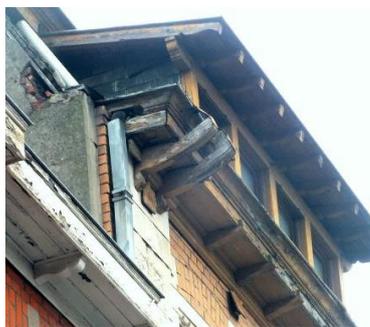
Vue sur la lucarne et la corniche.

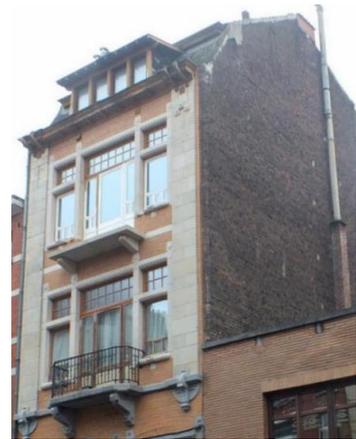
Vue sur le mitoyen de droite.
