COMMISSION ROYALE DES MONUMENTS ET DES SITES KONINKLIJKE COMMISSIE VOOR MONUMENTEN EN LANDSCHAPPEN

Objet: BRUXELLES. Rue Van Artevelde, 70. Restauration de la façade de l'entrepôt des anciens établissements Absalon. Dossier introduit préalablement à la dépose du dossier de permis unique.

Avis de la CRMS

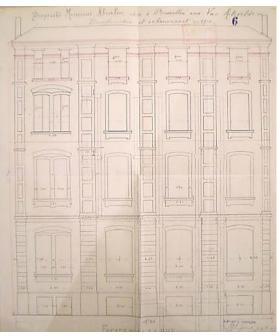
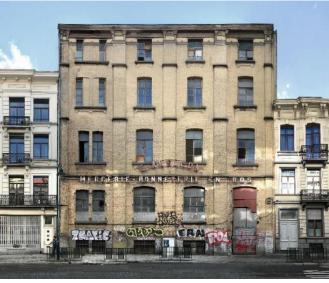
États successifs de la façade rue Van Artevelde, 70 : élévations de 1891 et 1905, état en 1979 et situation existante (documents graphiques joints à la demande)

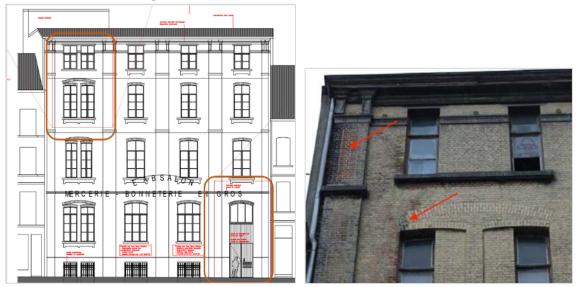
Le bâtiment donnant vers la rue Van Artevelde fut rehaussé de deux niveaux en 1905, et sa façade monumentalisée. Le parement de briques présentait alors une bichromie rouge et noire, qui réapparaît aujourd'hui sur les parties les plus délavées de la façade, actuellement recouverte d'une peinture de couleur beige ocre. Les châssis étaient vernis à l'origine mais auraient été peints en brun lors de la surélévation. L'entrepôt étant accessible depuis l'intérieur d'îlot, la façade n'était pas munie d'une porte d'entrée jusqu'à la subdivision du site Absalon dans les années 2000.

Façade projetée et traces de la bichromie originelle – documents joinst à la demande
