COMMISSION ROYALE DES MONUMENTS ET DES SITES
KONINKLIJKE COMMISSIE VOOR MONUMENTEN EN LANDSCHAPPEN

IXELLES. Rue du Lac, 4 - Rue de la Vallée, 3 (arch. Ernest DELUNE)
(= ZP de l'Ancien atelier et habitation de Clas Grüner Sterner et de la maison art Nouveau Rue de la Vallée, 40 / Inventaire)
PERMIS D'URBANISME : transformer une maison unifamiliale notamment modifier la porte d'entrée sous forme de triplet, mettre en conformité le balcon au niveau des combles côté rue de la Vallée et la modification des deux façades

Avis de la CRMS

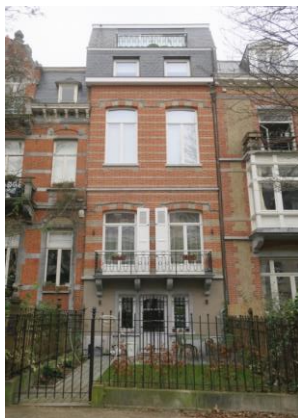
*Façade Rue de la Vallée.
Photo CRMS - 2023*

La CRMS estime que la transformation de l'entrée en triplet du rez-de-chaussée par une grande baie entièrement vitrée, appauvrirait considérablement la composition du rez-de-chaussée de la façade et donc de l'ensemble urbain. L'entrée actuelle est en effet très caractéristique du style éclectique. De grande qualité, avec ses grilles en fer forgé aux motifs faisant écho à ceux de la grille de clôture, elle participe pleinement à la composition d'ensemble. Elle devrait être conservée en l'état. Si les châssis des deux façades ne sont pas d'origine, ils ont néanmoins été remplacés dans le strict respect des profils de châssis éclectiques et sont harmonieusement intégrés.

Donc tant pour l'immeuble, que pour la zone de protection, la CRMS pas favorable à la modification proposée pour le triplet, ni aux régularisations pour le terrasson et la corniche.

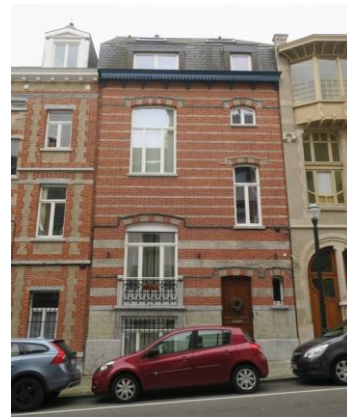
*Façade Rue du Lac.
Photo CRMS - 2023*

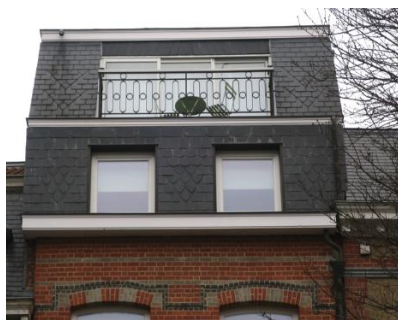
Les interventions réalisées dans le terrasson de toiture et au niveau de la corniche, sont également peu qualitatives et altèrent la cohérence d'ensemble formé par les trois bâtiments contigus de Delune, et plus largement de l'alignement. Il faut à cet endroit, préserver un contexte urbain de grande qualité pour la maison Art nouveau voisine, classée et récemment restaurée. Il s'agit de sa zone de protection.

Terrasse en toiture Rue de la Vallée. Photo CRMS - 2023

S'agissant de la terrasse rentrante dans le brisis, elle pourrait éventuellement être acceptée si une cohérence est rétablie au niveau du terrasson par le rétablissement des lucarnes disparues et de la corniche à modillons, et si un châssis de plus grande qualité et moins visible (sombre) est mis en œuvre.

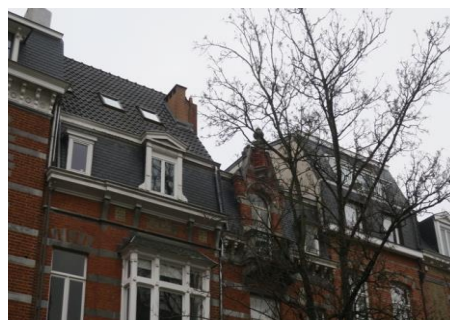
Photo des toitures de l'enfilade Rue de la Vallée. Photo CRMS - 2023

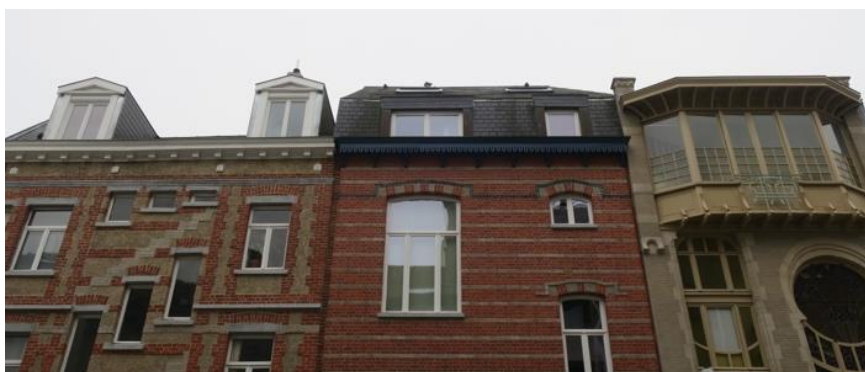
Photo des toitures de l'enfilade Rue du Lac. Photo CRMS - 2023

Les interventions réalisées dans le terrasson de toiture, sont également peu qualitatives et altèrent le bien et l'alignement. La CRMS demande, de ce côté-là également, le rétablissement des lucarnes disparues et de leurs détails d'origine.
