COMMISSION ROYALE DES MONUMENTS ET DES SITES
KONINKLIJKE COMMISSIE VOOR MONUMENTEN EN LANDSCHAPPEN

IXELLES. Rue Faider, 83 - Maison Roosenboom
(= Classée comme monument)
SUIVI DE DOSSIER AYANT FAIT L'OBJET D'UN AVIS
CONFORME : Restitution de la terrasse arrière et des finitions
d'origine de la façade.

Avis de la CRMS

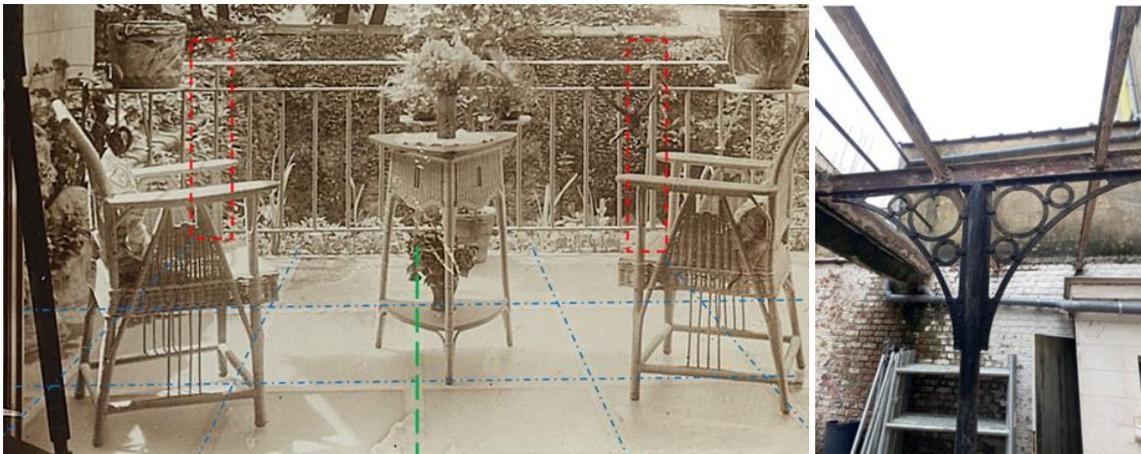
Le permis prévoyait la reconstruction à l'identique de la terrasse existante en briques de verre. Cette terrasse, bâtie à une date indéterminée dans la première moitié du 20^e siècle, était largement dégradée. Sans intérêt majeur, elle remplaçait la terrasse d'origine. La découverte récente de photographies d'archive, ainsi que l'étude des traces repérées sur place, ont permis de mettre en évidence les caractéristiques de la terrasse originelle, composée de dalles de verre sur poutrelles et bordée d'un garde-corps en acier. Il est demandé de la restituer.

À g. : photographie (entre 1937 et 1947) d'archives familiales retrouvée, avec la mise en évidence de la composition de la terrasse d'origine située au R+1. À dr. : éléments retrouvés lors du chantier (extr. du dossier de demande)

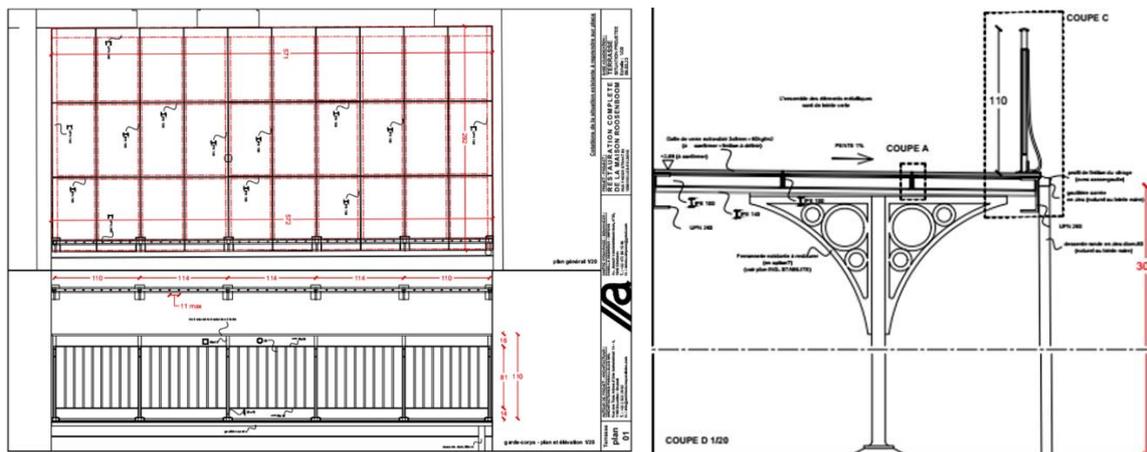
Plan et élévations projetés pour la restitution de la terrasse (extr. du dossier de demande)

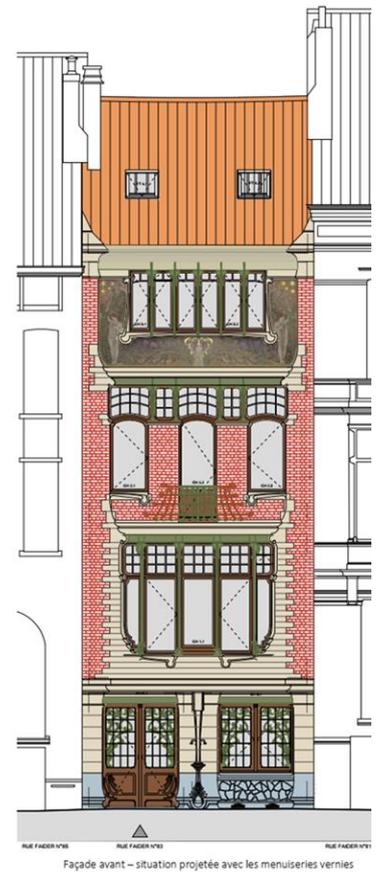
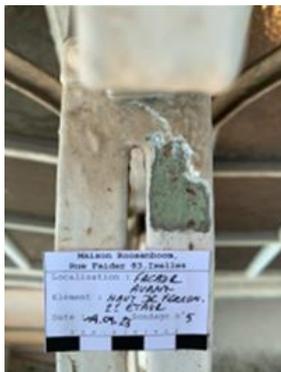
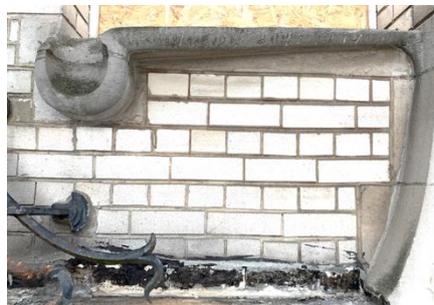
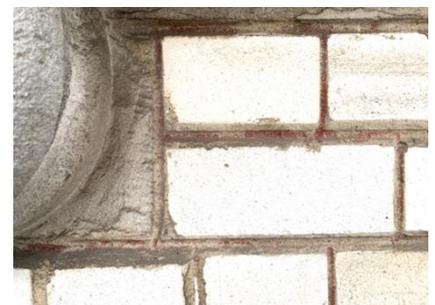
Des constatations *in situ* ont permis d'arriver à une analyse plus fine des états successifs des couleurs en façade avant et de proposer les hypothèses de restitution suivantes :

- Ferronnerie : en vert olive (brun verdâtre de nature huileuse);
- Corniches : restituer la planche de rive et peindre les corniches avant et arrière dans le ton des pierres de façade;
- Appareil de briques à joints beurrés, réincisés et rehaussés d'une peinture rouge (couleur rouge de nature huileuse). La tonalité du mortier est proche de la teinte de la pierre blanche de la façade;
- Châssis et porte : restituer une finition vernie.

Détails d'une stratigraphie (ferronnerie) et des maçonneries de briques à joints rehaussés de rouge (extr. du dossier de demande)

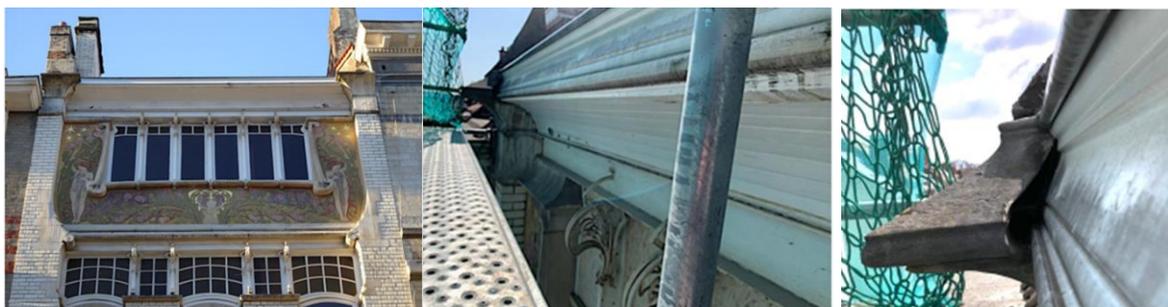
Concernant la corniche, la planche de rive cintrée de la corniche est de toute évidence moderne (fixation avec vis en croix galvanisées, absence de couches de peintures anciennes). Le profil n'est pas celui d'origine vu le mauvais raccord avec les acrotères de pierre. Il est donc demandé de refaire la rive selon le profil d'origine, encore parfaitement lisible en négatif dans la pierre. Les stratigraphies confirment la teinte « pierre » des corniches.

Vue d'ensemble de la corniche avant travaux et vue depuis le haut de l'échafaudage (extr. du dossier de demande)
