Bruxelles, le 20/12/2024

BRUXELLES. Rue des Harengs, 14-18.

Avis préalable : Réaménagement intérieur des deux immeubles

Avis de principe de la CRMS

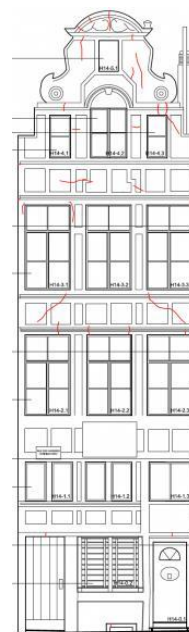
Élévation du n°14. Document extrait de l'état de référence. →

La maison n°14 a conservé sa façade à rue originelle, en briques et pierre blanche, mais son pignon chantourné a été remonté en 2008-2009. Sa devanture possède deux portes d'entrée, celle de droite donnant accès au bâtiment, et celle de gauche desservant une impasse en intérieur d'îlot. La façade arrière originelle est également conservée, hormis les travées de gauche du rez-de-chaussée et de l'entresol, ainsi que le sommet du pignon. Les châssis à rue du bâtiment présentent un intérêt patrimonial : les plus anciens se situent au premier étage et relèvent de la typologie néoclassique du début du XIX^e siècle. Les châssis des niveaux supérieurs dateraient de la seconde moitié ou de la fin du XIX^e siècle, avec de possibles dormants plus anciens, au comble.

À l'intérieur, l'essentiel des structures portantes en bois semblent conservées. La circulation verticale se fait aujourd'hui par deux escaliers : entre le rez-de-chaussée et l'entresol, une première volée droite, des années 1940-1950 ; à partir de l'entresol, un escalier tournant en hêtre, du dernier quart du XIX^e siècle.

- Prévoir une campagne globale d'entretien des châssis ;
- Rétablir l'accès à la partie arrière de la cave, totalement isolée de l'avant par une cloison en parpaings, ce qui permettrait à la fois de documenter ses dispositions historiques et d'analyser son état sanitaire, voire d'envisager sa réutilisation ;
- Remédier aux problèmes d'infiltrations d'eau visibles au niveau de la façade arrière, engendrées par des déficiences au niveau du système d'écoulement des eaux de pluie (obstruction partielle des chéneaux et passages des descentes d'eau), qui appellent une intervention rapide, afin d'éviter la propagation du problème aux structures intérieures ;
- Prévoir une vérification de la couverture de toiture, avec réparation/ remplacement des tuiles défectueuses ou déchaussées.

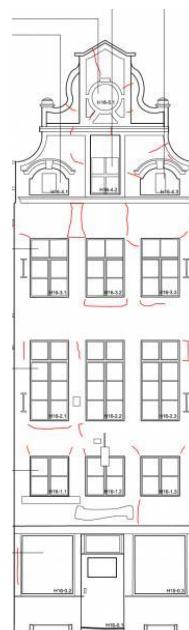
Élévation du n°16. Document extrait de l'état de référence. →

La maison n°16 a également conservé sa façade à rue primitive, à l'exception de son pignon remonté en 2008-2009. La configuration de sa devanture remonte au moins à la fin du XIX^e siècle. La façade arrière d'origine est conservée, mais son pignon à rampants droits a été remonté. Les structures portantes en bois ainsi que la charpente sont conservées et ont été restaurées.

Au-dessus d'une première volée d'escalier de la seconde moitié du XIX^e siècle et d'une seconde du XX^e siècle, les étages sont desservis par la cage d'escalier d'origine, délimitée par des cloisons en larges planches de résineux, abritant un escalier en vis à noyau octogonal et épaisses marches en chêne. Cet élément présente un intérêt patrimonial tout particulier, s'agissant d'un des rares exemples bruxellois contemporain de la reconstruction post 1695, intégralement conservés sur plusieurs niveaux, arrivée au comble comprise.

- Prévoir une campagne globale d'entretien des châssis : l'intérêt patrimonial présenté par l'ensemble des menuiseries néoclassiques, très peu ou pas entretenues, requiert de les rendre toutes accessibles et manipulables, de même que de les restaurer dans les règles de l'art, avec réparations, restitutions ou remplacements nécessaires d'éléments, décapage et remise en peinture. Restaurer les vitraux classés dégradés ;
- Procéder sans délai aux réparations nécessaires aux systèmes de récolte et d'évacuation des eaux de pluie ayant provoqué des infiltrations en façade arrière et avant et touché certaines structures intérieures ;

- Vérifier l'état des tuiles de couverture, remplacer celles défectueuses et replacer celles déchaussées ;
- Prévoir des réparations de l'enduit de la façade à rue qui présente des détachements sur le soubassement et des fissures sur les premiers niveaux (peut-être provoqués par une incompatibilité entre les matériaux utilisés pour la restauration et le matériau sous-jacent ?). Le cimentage fissuré des deux étages de la façade arrière devrait, lui, être remplacé par un enduit compatible avec la maçonnerie, dans la mesure où son décapage n'endommage pas celle-ci.
- Nettoyer la cave et éradiquer la forte humidité ambiante qui a rendu les parois pulvérulentes.

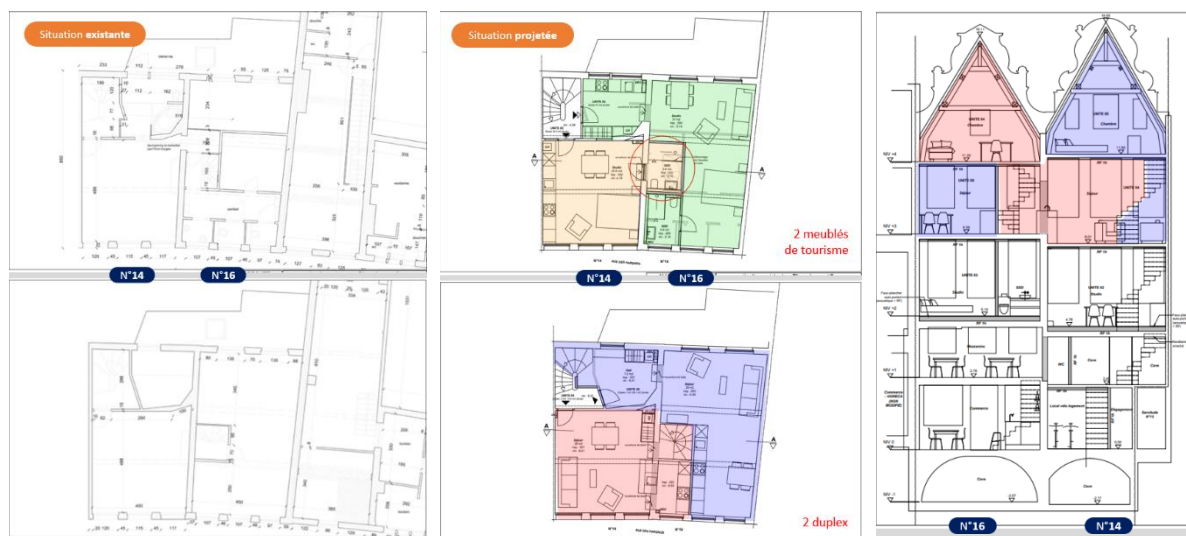
Étages +2 et +3, situation existante. Étages +2 et +3, situation projetée. Coupe de la situation projetée.

La CRMS estime que le nombre d'unités de logement projetées est trop élevé au regard de la superficie de ces deux maisons, ce qui résulte en une disposition complexe et particulièrement imbriquée. Les quatre unités projetées se répartissent en effet indistinctement entre les deux maisons, au détriment de la lecture du parcellaire et de la spatialité originelle des biens. Une telle organisation nécessiterait par ailleurs de multiples percements dans le mitoyen classé, et des mesures lourdes de compartimentage entre les unités.

En outre, la cage d'escalier à vis des étages supérieurs du n°16, que le projet prévoit de démolir, fait partie des structures les plus anciennes du bâtiment (reconstruction post bombardement) et il n'est donc pas envisageable de consentir à sa suppression.

- **Réduire le nombre d'unités de logement prévues, et de revoir leur implantation afin de respecter la lecture du parcellaire et l'autonomie des deux maisons.** Les logements devraient se déployer verticalement dans chaque immeuble plutôt que transversalement.

- **Maintenir toute la partie historique de la cage de l'escalier à vis du n°16** telle quelle (reliant les 1^{er}, 2^e et 3^e étage sous comble) et l'utiliser pour desservir un logement interne au n°16.

- **Réduire au strict nécessaire le nombre de percements** dans le mitoyen classé.
