BRUXELLES. Grand Sablon, 40 / Petite rue des Minimes – Anc. Manufacture de fourrures R. Mallien (arch. V. DIRICKX, 1920)

Avis de principe : Principe de conservation de la structure portante

### Avis de principe de la CRMS

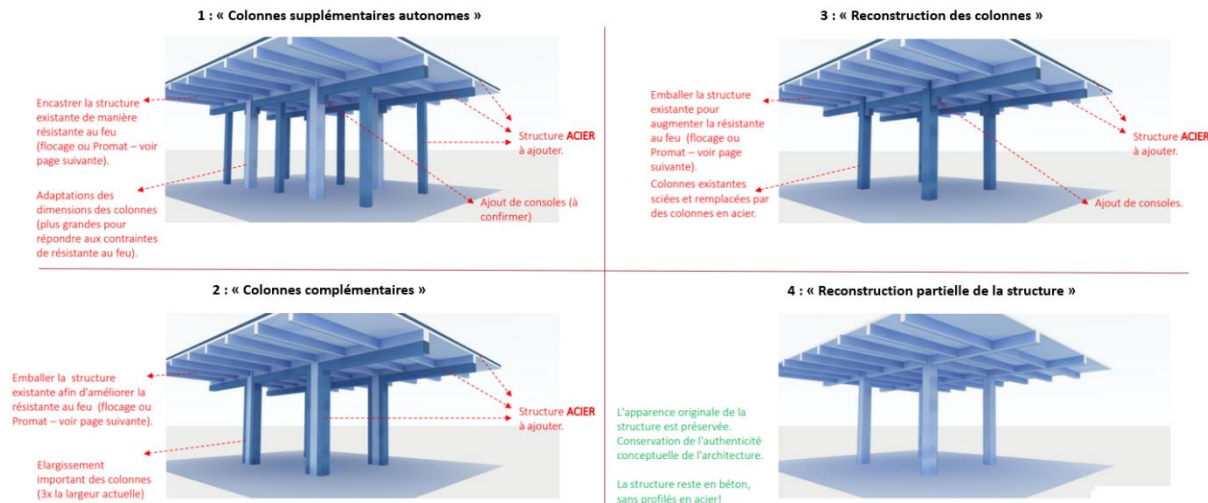
*Synthèse des quatre options proposées pour le renforcement ou le remplacement de la structure en béton.  
Documents extraits du dossier de demande.*

**Les quatre options proposées sont systématisées à l'échelle du bâtiment et, chacune à leur manière, sont très interventionnistes.** L'option n°4, consistant à reconstruire complètement la structure en béton, est présentée comme la plus réalisable et est privilégiée par le demandeur. Comparativement aux trois autres scénarii, cette option offre certes la plus grande liberté en termes de spatialité et d'utilisation des espaces, mais cela se ferait au détriment de l'authenticité matérielle du bien, et impliquerait la perte de la structure Hennebique. C'est également l'option qui impacterait le plus les parties protégées.

**Dans une optique alliant enjeux de conservation et de durabilité, la CRMS demande dès lors de poursuivre les recherches. Celles-ci devront permettre de réévaluer les résultats déjà obtenus et de compléter les connaissances sur la capacité réelle de la structure en béton existante, puis de réorienter la méthodologie en matière de stabilité.**

- En complément des études de béton basées sur les carottages, **de réaliser *in situ* des essais de mise en charge pour évaluer la charge maximale admissible réelle en plusieurs points du bâtiment, qui devraient donner une image représentative de la stabilité aux divers étages.**
- **De réaliser une étude historico-technique de la structure basée sur les plans et documents d'archives qui la concernent**, conservés dans le fonds Hennebique aux Archives d'Architecture Contemporaine (AAC) à Paris.
- **De réaliser un bilan comparatif reprenant les résultats issus des études déjà réalisées, les tests de mise en charge *in situ*, et les informations des archives Hennebique.** Ces analyses doivent permettre de déterminer la qualité consolidée du béton.
