**Commune de Molenbeek-Saint-Jean**

**MOLENBEEK. Boulevard du Jubilé, 202 (arch. Camille BREEUS )**  
(= zone de protection du Pont de chemin de fer sis boulevard du Jubilé / inventaire)  
**DEMANDE DE PERMIS D'URBANISME :** régularisation de la couverture d'une cour au rez-de-chaussée d'un immeuble de rapport et de la modification de la façade avant (châssis + soubassement) (maintien des 2 logements)  
**Demande de la Commune du 20/12/2024**

**Avis de la CRMS**

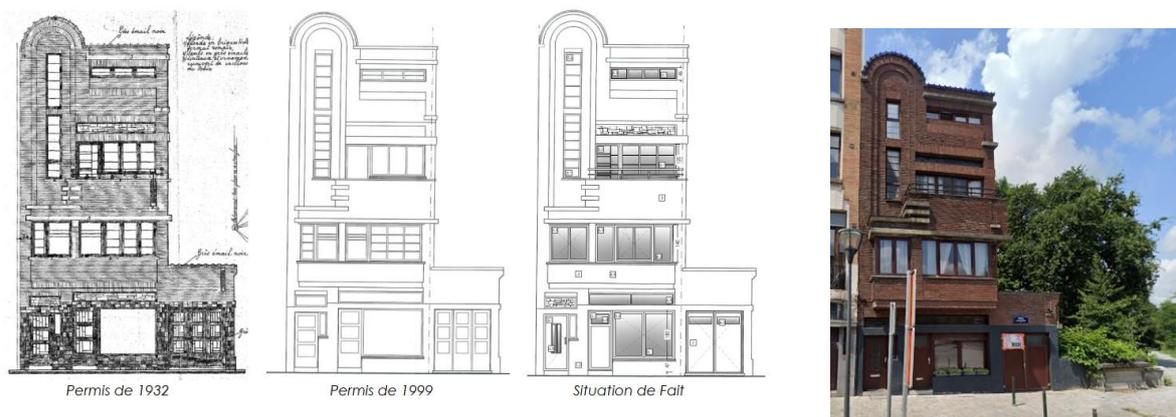
Élévations d'origine, de droit (1999) et de fait (extraits du dossier). A droite, vue actuelle © Google maps, 2024

Les nombreuses interventions réalisées sans autorisation, comme la mise en peinture grise des carreaux de grès émaillé noir d'origine du soubassement, la suppression des vitraux présents à l'origine dans les panneaux des portes (entrées et garage) et le remplacement des châssis en bois des étages par de nouveaux châssis en PVC dépourvus des divisions horizontales d'origine (R+1 et R+3), ont modifié les caractéristiques intrinsèques de la façade. Ces modifications, et celle de la vitrine commerciale d'origine, ont altéré de manière significative la lisibilité de la façade Art Déco et appauvri l'intérêt patrimonial du bien qui est inscrit à l'inventaire. **Pour la CRMS, ces transformations ne peuvent donc pas être régularisées.**

Pour les châssis des étages, elle demande de revenir à des châssis de qualité (pas de PVC) avec des divisions horizontales telles qu'elles existaient encore sur les plans de 1999. (Rem : selon le dossier, les divisions horizontales du permis de 1932 semblent n'avoir jamais été modifiées, contrairement à l'élévation du permis de 1999. A vérifier).

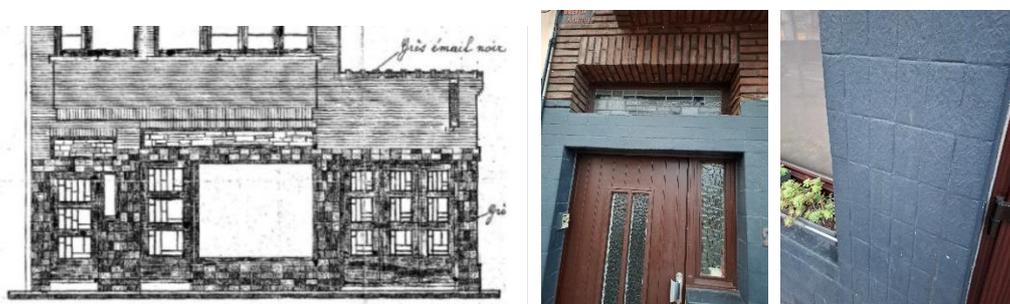
Élévation d'origine du rez-de-chaussée (1932) et détails actuels (photos CRMS, janvier 2025)

Elle attire l'attention sur le dessus de la porte d'entrée des logements où subsiste un vitrail au motif Art Déco géométrique (+ idem au 2<sup>e</sup> étage). Elle demande de le conserver et de s'en servir, le cas échéant, comme modèle pour la restitution de tous les vitraux d'imposte détruits et enlevés.

Concernant le soubassement de la façade, la Commission demande d'enlever la couche picturale et de rendre apparents les carreaux d'origine, encore en place.

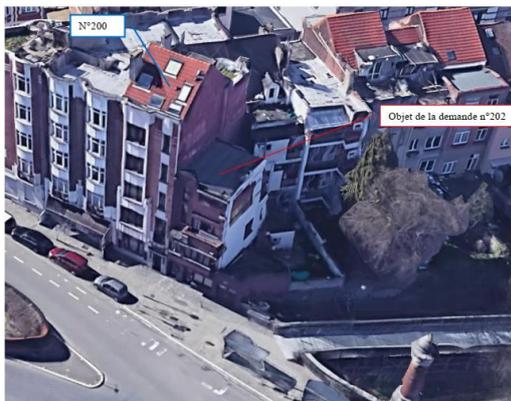
De gauche à droite, la parcelle concernée jouxtant le pont de chemin de fer classé (© Google maps, 2024), le pignon latéral vu depuis l'espace public (photo CRMS, janvier 2025), l'élévation arrière à régulariser (extrait du dossier)

**En revanche, la CRMS souscrit à l'enlèvement de la couverture en polycarbonate translucide au niveau de la terrasse arrière (R+2),** particulièrement inesthétique. Son démontage devrait améliorer la situation existante de l'arrière de la parcelle, comprise dans la zone de protection du pont classé et très visible depuis l'espace public.

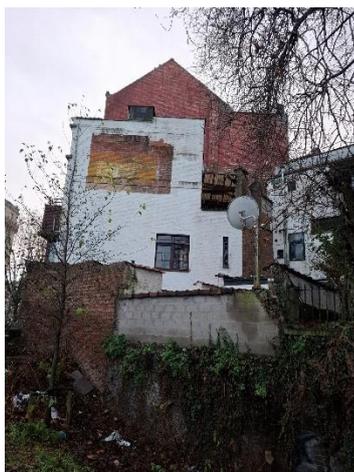
**De la même manière, la Commission demande d'améliorer l'état actuel du pignon latéral sur lequel semblent subsister les restes d'une ancienne publicité murale. Sauf si cette peinture (non documentée) présente un intérêt, le pignon devrait être traité avec soin dans un ton neutre pour requalifier les vues vers et depuis le pont du Jubilé et l'espace public.**

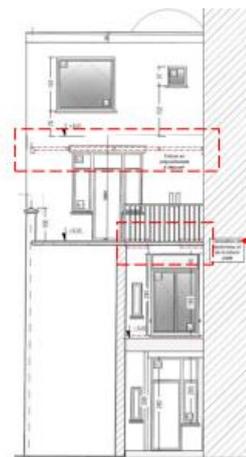
**Pour la CRMS, la régularisation de la couverture de la petite cour arrière pour l'aménagement d'une salle de bain au rez-de-chaussée n'est pas de qualité pour l'intérieur d'îlot.** La réouverture de cet espace au rez-de-chaussée et aux étages (entraînant de facto la démolition proposée de la toiture avec coupole du R+1) apporterait de la lumière naturelle aux pièces arrière.
