**MOLENBEEK-SAINT-JEAN. Rue du Comte de Flandre, 38**  
(= classés comme monument certaines parties du bien: façade avant, la toiture et la totalité du rez-de-chaussée commercial)  
**PERMIS UNIQUE** : changer l'affectation d'un rez commercial en cabinet médical, construire des annexes en façade arrière, placer une grille fixe devant la vitrine, effectuer des travaux d'aménagement à l'intérieur du rez-de-chaussée (régularisation) - examen des compléments d'informations demandés en séance du 29/01/2025, reçus le 14/02/2025  
Demande de BUP – DPC / BUP – DU du 20/01/2025

**Avis conforme de la CRMS suite à la demande de complément d'informations**

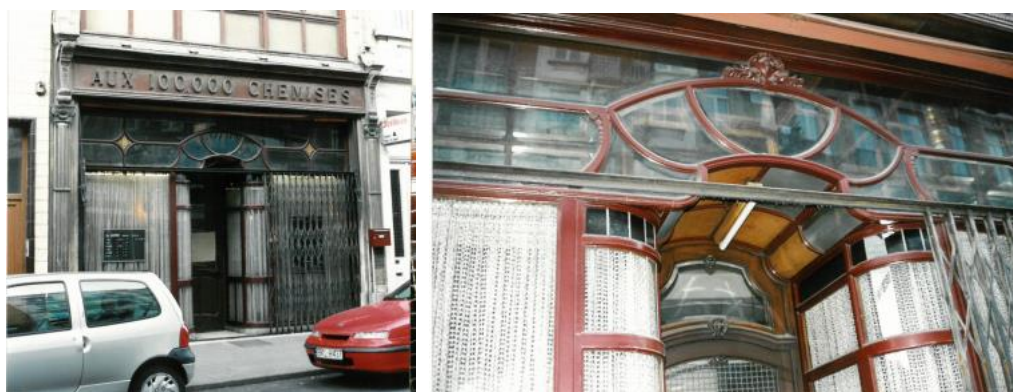
*Photos de la grille en accordéon antérieure (extraits du dossier)*

La demande de régularisation n'inclut aucune proposition pour la grille de sécurité qui fut placée en infraction à la place de celle en accordéon de 1924. Celle-ci permettait, en position entièrement ouverte, d'apprécier la quasi-totalité de la devanture commerciale. La grille plus récente était, elle, composée de deux larges parties latérales fixes, placées de manière permanente devant les vitrines, et d'un ouvrant central battant, devant la porte d'entrée. Seule une partie de sa structure est encore en place.

***En l'absence d'informations concernant la remise en place ou non d'une grille de sécurité, la CRMS demande de retirer définitivement les derniers éléments de la grille placée en infraction. Elle plaide pour la restitution de la grille en accordéon et demande d'en soumettre les détails à la DPC. Si cette restitution n'est pas envisageable, aucune autre grille ne devrait être placée.***

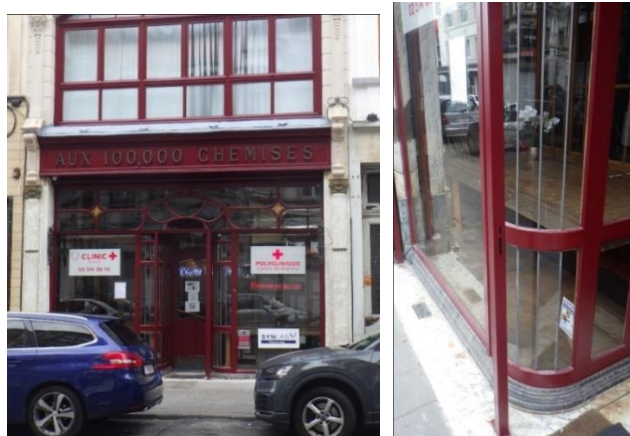
*Photos de la devanture prise en juillet 2024 par l'ISA montrant que la grille de sécurité a été déposée mais une partie de sa structure est maintenue (extraits du dossier)*

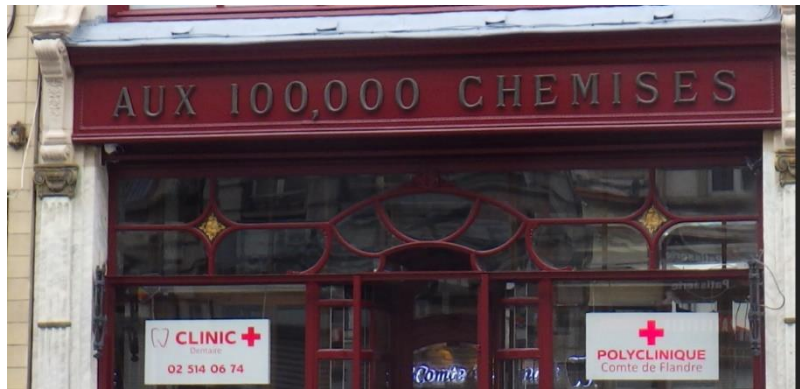
Aucune information n'est donnée quant au traitement réservé à la tente solaire dont les bras articulés sont toujours en place mais détachés de la tente, ne permettant donc plus son utilisation.

Aperçu des bras articulés de la tente solaire détachés de celle-ci (extrait du dossier)

**La CRMS demande de mettre à profit la présente campagne de travaux pour remettre le dispositif en état de fonctionnement afin d'éviter que les mécanismes encore en place ne se détériorent davantage ou ne disparaissent avec le temps. Un poste concernant cette remise en état sera ajouté au cahier des charges après approbation de la DPC.**
