Bruxelles Urbanisme et Patrimoine

Bruxelles, le 18/03/2025

N/Réf. : AUD20019_739_PUN**Gest. : AA/AT****V/Réf. : 2232-0013/03/2024-249PR****Corr DPC: Anne TOTELIN****NOVA : 02/PFU/1953660****AUDERGHEM. Drève Louisa Chaudoir 4 Avenue du Parc de Woluwe****40 (arch. Lucien François - 1927)****(= maison double classée en totalité comme monument)****PERMIS UNIQUE : Restaurer la façade et des châssis d'une maison unifamiliale à 3 façades classée patrimoine****Demande de BUP – DPC du : 21/02/2025****Avis conforme de la CRMS**

AVIS

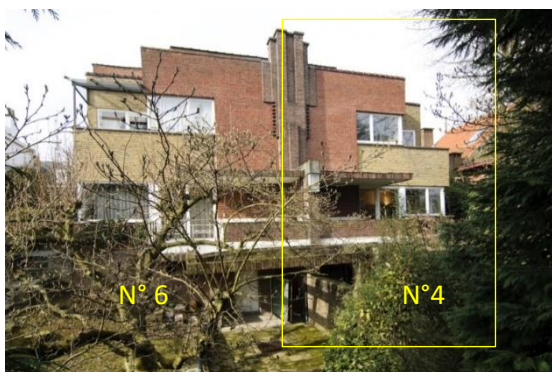
Façade (principale historique) (actuelle façade arrière)
Côté avenue du Parc de Woluwe.
La maison concernée par cette demande est le n°4, à droite sur la photo (cadre jaune)

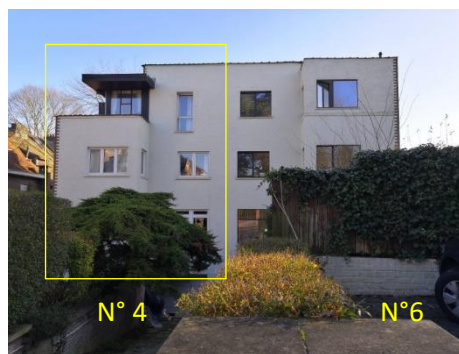
Façade (postérieure historique) (actuelle façade avant) – n° 4
Côté Drève Louisa Chaudoir.
La maison concernée par cette demande est le n°4, à gauche sur la photo (cadre jaune)

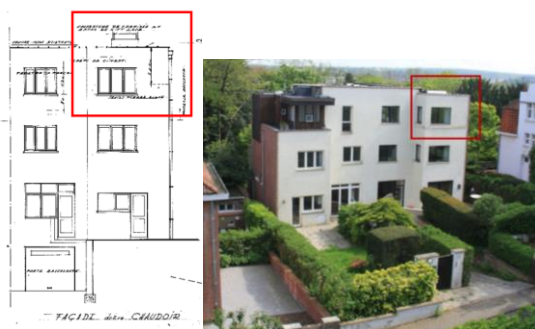
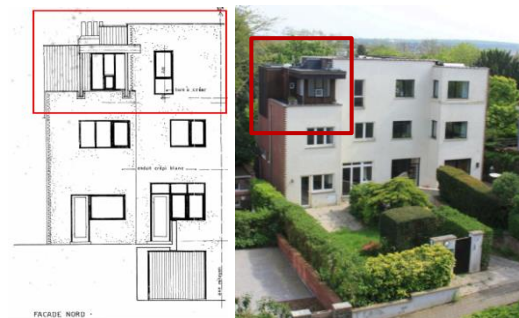
Sont joints au dossier des plans de **1981**, qui attestent aussi d'une **annexe en toiture du n°4**. Celle-ci rompt davantage avec l'esthétique et la symétrie que celle du n°6 réalisée 20 ans plus tôt. Bien que vraisemblablement régulière, cette extension a fortement altéré la composition.

Par ailleurs, la CRMS recommande que l'occasion des travaux soit saisie pour mieux intégrer l'extension (malheureusement) autorisée en 1981 et qui dénote fortement avec le style moderniste et sa sobriété et introduit une rupture de symétrie très dommageable, d'autant que le bien bénéficie depuis d'une protection au titre de monument (intervenue après les transformations, certes). En façade, au deuxième étage (partie d'origine), les dimensions d'une baie ont été modifiées à cette même période : une baie verticale a été introduite. Elle

mériterait aussi d'être rétablie, à l'horizontale, en concordance avec le n°6. La CRMS recommande aussi d'intervenir sur la porte de garage (est-elle régulière ?).

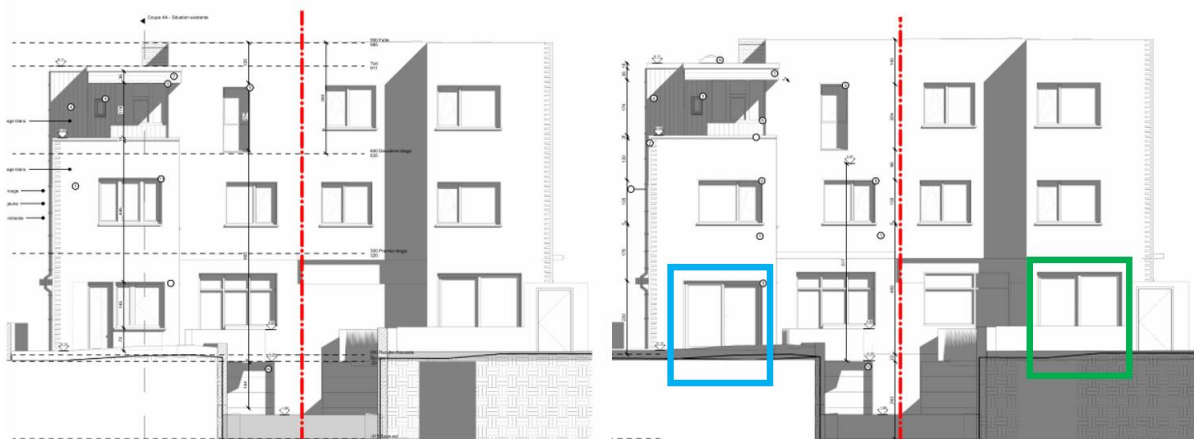
Ci-dessus – élévations de la situation de fait (à gauche) et de la situation projetée (à droite) (extraites du dossier de demande de permis).

Le châssis concerné par cette intervention est entouré en bleu. La même modification a été acceptée (et réalisée) sur le bien jumeau (châssis entouré en vert).

Cette intervention est peu visible depuis l'espace public, et a déjà été autorisée sur le bien jumeau. La CRMS y souscrit pour autant que l'on soumette à la DPC les garanties que cela sera en tous points similaires aux travaux au n° 6.

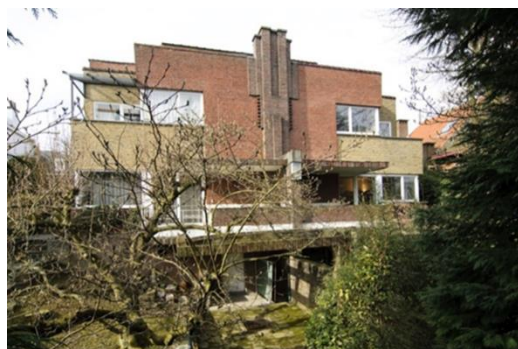
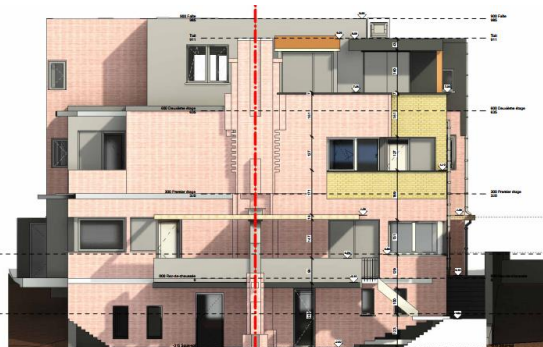
extraits du dossier

De manière générale, la CRMS relève que le dossier est très lacunaire et présente de très nombreuses erreurs dans les représentations graphiques, ce qui rend la lecture du projet compliquée. Par exemple (non exhaustif), la situation existante dessinée de la façade du côté Parc de Woluwe n'est pas conforme à la situation réelle sur le terrain (cf photo) : il manque une baie dans le dessin, l'acrotère n'est pas à bonne hauteur, la double porte n'est pas représentée, les briques jaunes manquent, la symétrie n'est pas représentée ...

En l'état, le dossier offre peu de garanties que les travaux seront réalisés dans les règles de l'art que requiert la restauration d'un monument classé. Il est nécessaire de rectifier les documents et de fournir les garanties techniques de réalisation des travaux à la DPC (cf. conditions dans l'avis). **La CRMS invite la DPC à faire rectifier et compléter le dossier.**

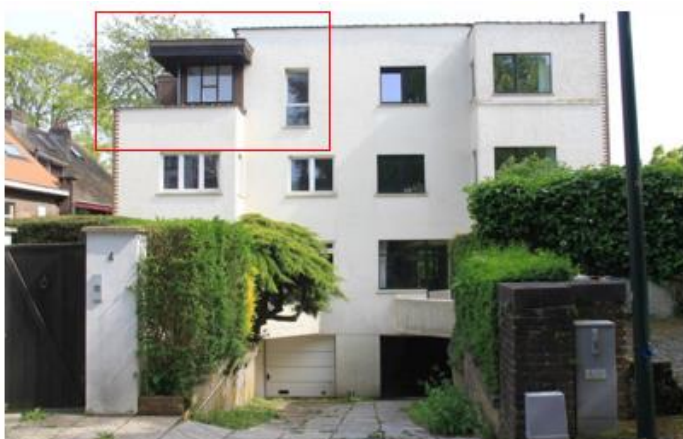
Le remplacement de l'ensemble des châssis par des châssis en aluminium noir, présentant des profils plus fins, est positive puisqu'elle vise à renouer avec les caractéristiques d'origine et à rétablir une symétrie avec l'immeuble au n°6 (cf. travaux aux châssis réalisés en 2020). Cependant, ici encore le dossier est lacunaire. La CRMS impose une modénature strictement identique à ce qui a été réalisé sur le bien voisin (modénature s'inspirant des plans d'archive de la situation d'origine) et avec symétrie axiale.

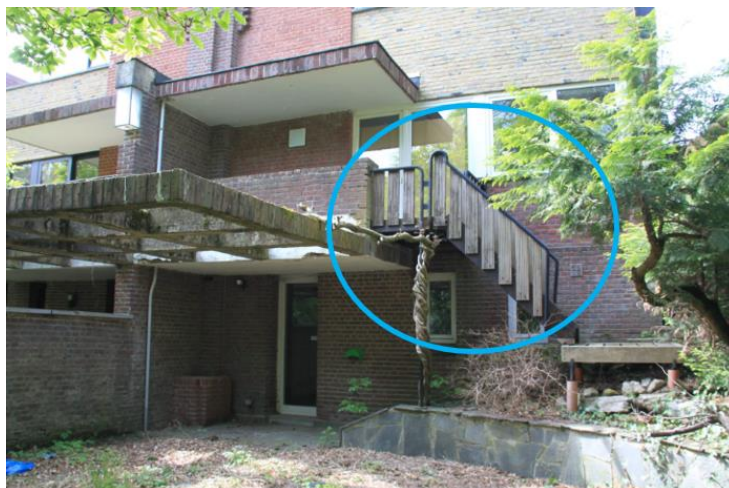
Du côté de l'avenue du Parc de Woluwe la CRMS constate qu'un garde-corps et un escalier sont venus se greffer au muret d'origine (est-ce régulier ?) afin de prolonger la terrasse, laissant ainsi la place pour une double porte. Ce sont des ajouts récents, peu qualitatifs. Là aussi, la maison mérite un plus grand soin et le rétablissement d'une logique de symétrie, en documentant le bien, selon une méthodologie de patrimoine et en s'inspirant de la situation voisine.
