## Bruxelles Urbanisme et Patrimoine

**BRUXELLES. Rue de la Madeleine 55 Rue Duquesnoy 14 Rue Saint-Jean 17 - 25 (arch. Jean-Pierre CLUYSENAAR – 1847-1848)**

**PERMIS UNIQUE:** Régulariser le changement d'affectation d'un espace d'équipement d'intérêt collectif en commerce et le changement d'utilisation de 4 commerces en commerces de restauration avec consommation sur place et divers travaux dans la galerie Bortier ainsi que l'installation d'une cheminée d'évacuation de hotte en toiture (04/INFS/1976891 + 04/INFS/1983993)

### Avis conforme de la CRMS

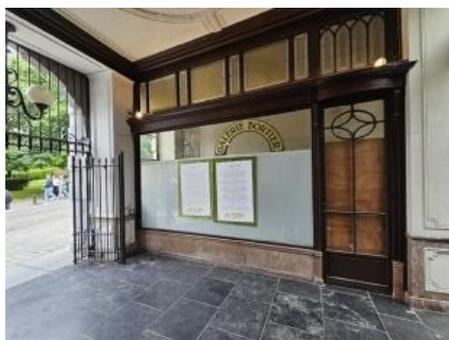
État du commerce avant travaux. Photo ©Urban.brussels

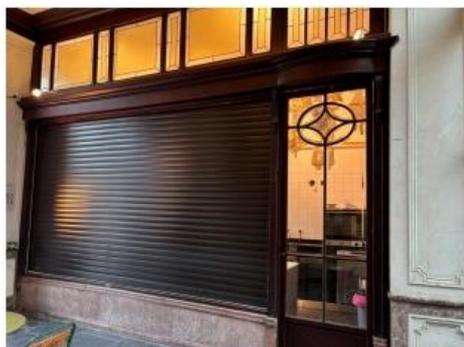
- La dépose des vitrages des deux commerces à l'entrée de la galerie du côté de la rue de la Madeleine et leur remplacement par des volets roulants en PVC, pour permettre une vente au comptoir. Le demandeur propose de remplacer ces volets en PVC par des modèles métalliques micro-perforés ;

État du commerce après travaux. Photo tirée du dossier de demande

La dépose des deux vitrines des commerces situés à l'entrée côté rue de la Madeleine et leur remplacement par des volets constituent une altération d'aspect particulièrement inadmissible d'un point de vue patrimonial. La CRMS demande que les vitrages déposés soient réinstallés et que les volets et caissons actuels soient supprimés.

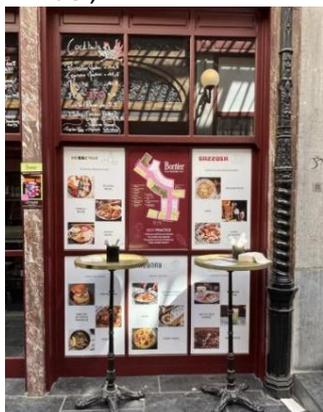
- Le placement de diverses enseignes, lettrages et films opacifiant dans la galerie et en façades à rue ;

Photos de différentes enseignes dans la galerie. Photos tirées du dossier de demande

Les réaménagements récents ont aussi entraîné diverses interventions sur les vitrines et dans la galerie comme la dépose des vitres et le placement de volets, la multiplication non encadrée d'enseignes, bannières et signalétiques sur les vitres des commerces et sur les grilles d'entrée, l'opacification de certains vitrages, l'installation d'éléments techniques... Ces interventions, peu coordonnées, altèrent l'esthétique de la galerie et perturbent la mise en valeur de son architecture. Elles doivent être convenablement encadrées afin de préserver la qualité patrimoniale du lieu et de garantir sa cohérence visuelle et fonctionnelle. Les enseignes perpendiculaires au 1<sup>er</sup> étage sur la façade du côté de la rue de la Madeleine peuvent quant à elles être acceptées mais devraient adopter une charte graphique en cohérence avec l'ensemble.

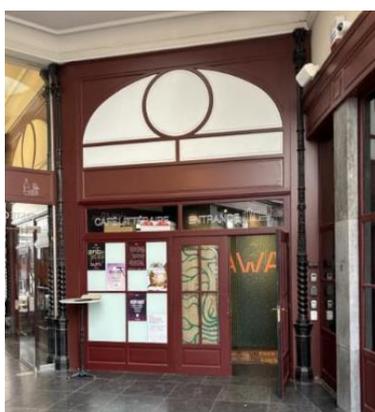
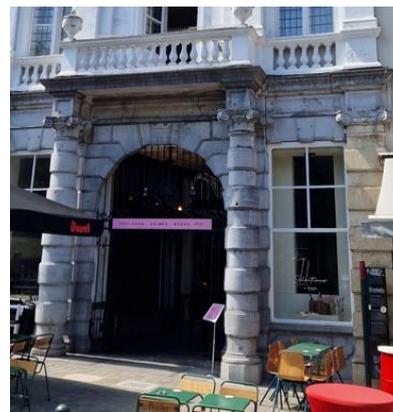
Photos des enseignes sur la façade côté rue de la Madeleine. Photo CRMS, juillet 2025

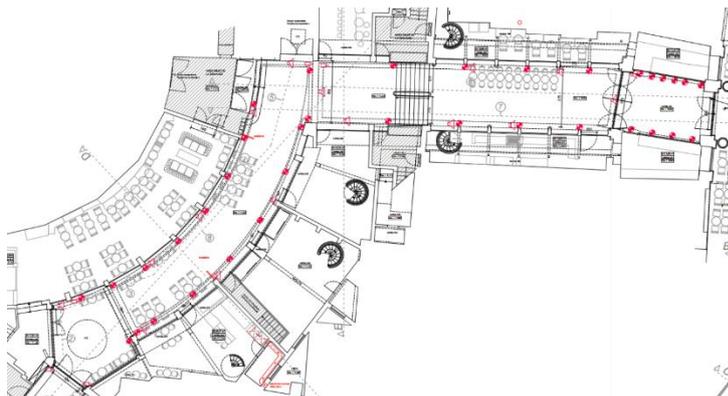
- L'installation d'éléments techniques (spots, baffles, caméras...)

Localisation des différents éléments techniques. Image tirée du dossier de demande.

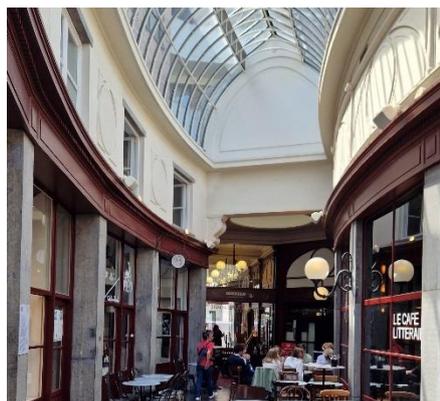
Photo de la galerie avec les spots et baffles visibles.  
Photo CRMS juillet 2025

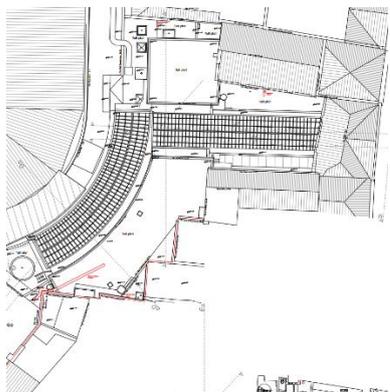
- l'installation de conduits de hottes et d'extraction dans plusieurs cellules commerciales

Localisation des conduits de hottes en toiture. Image tirée du dossier de demande.

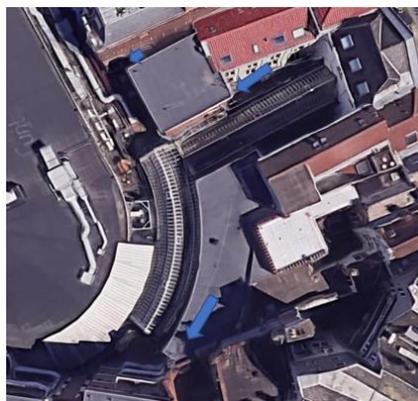
Localisation des conduits de hottes en toiture. Image ©Google Street View (flèches bleues par la CRMS)

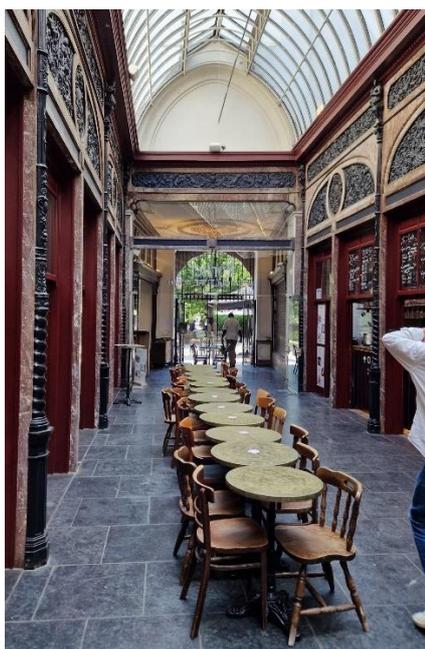
La multiplication des établissements Horeca entraîne par ailleurs un encombrement important de l'espace dédié à la déambulation, investi aujourd'hui par de nombreuses tables, chaises et autres installations disparates, ce qui nuit directement à la fonction de passage et de lieu de flânerie de la galerie, en y perturbant le cheminement, mais aussi en altérant la lisibilité du patrimoine. La CRMS n'y est pas favorable. De surcroît, cet encombrement pourrait compromettre également la sécurité en cas d'évacuation, tant de la galerie que de la Salle de Madeleine, par l'obstruction de la sortie de secours de la salle qui débouche dans la galerie. La CRMS demande au fonctionnaire délégué d'être vigilant à cet aspect également.

Galerie vers la rue de la Madeleine. Photo CRMS, juillet 2025.

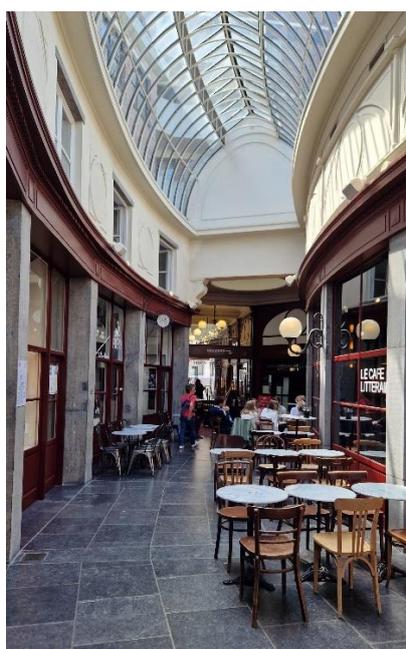
Partie courbe de la galerie. Photo CRMS, juillet 2025

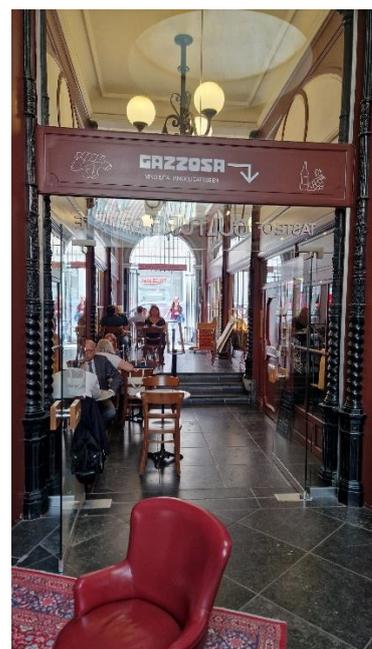
Entrée de la galerie vers la rue Saint-Jean. Photo CRMS, juillet 2025.
