**FOREST. Avenue Brugmann, 122 (arch. Ernest Blérot -1904)**  
(= Ensemble classé de maisons Art nouveau)

**PERMIS UNIQUE :** Régulariser la division d'une habitation unifamiliale en trois logements ainsi que les annexes arrières et demande de remplacement des châssis en façade avant

**Avis de la CRMS**

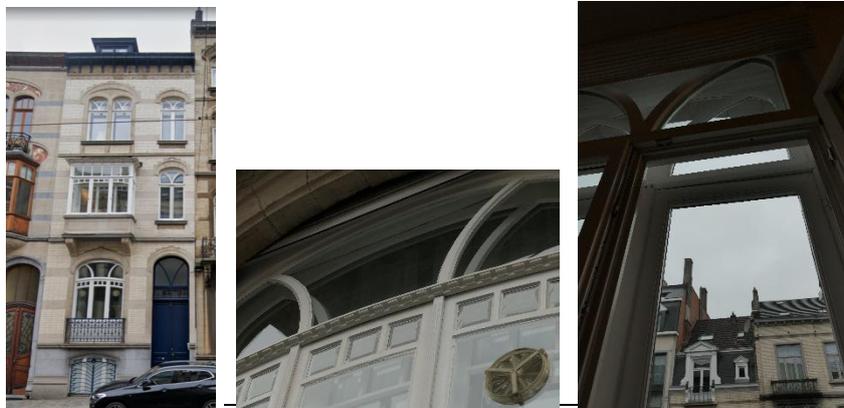
*Vue actuelle de la façade ; ventilations mécaniques dans le vitrage du rez-de-chaussée ; doubles châssis aux étages (extraits du dossier)*

Suite à l'intervention de l'ISA et de la DPC en 2013, les nouveaux châssis ont été déplacés côté intérieur en doublage des châssis d'origine. Depuis lors, la situation est restée inchangée. Les anciens châssis, n'ayant pas été entretenus, se trouvent aujourd'hui dans un mauvais état de conservation.

***La CRMS souscrit au projet de restaurer les menuiseries d'origine, car elles contribuent à la qualité patrimoniale de la façade protégée. Cependant, plusieurs éléments techniques doivent être précisés afin de garantir une intervention respectueuse du bien. La Commission demande de compléter le***

**dossier et de fournir avant exécution des travaux un descriptif détaillé des interventions : relevés et plans de détail de l'ouvrage existant ; diagnostic circonstancié des désordres invoqués ; descriptif technique des interventions de restauration, en ce compris le remplacement des vitrages du rez-de-chaussée afin d'éliminer les accessoires de ventilation (à remplacer par une extraction d'air mécanique dans la salle d'eau du rez-de-chaussée). Ces informations devront être soumises à la DPC pour accord préalable.** La CRMS estime par ailleurs que le doublage des châssis est peu heureux. Cette formule, qui permet de conserver les menuiseries d'origine tout en répondant aux objectifs énergétiques, est généralement appréciée d'un point de vue patrimonial lorsque le second châssis est invisibilisé autant que possible — ce qui n'est clairement pas le cas ici. **La Commission demande d'examiner la possibilité de « neutraliser » l'impact visuel de ces châssis intérieurs, par exemple par l'application d'une peinture de couleur foncée.**

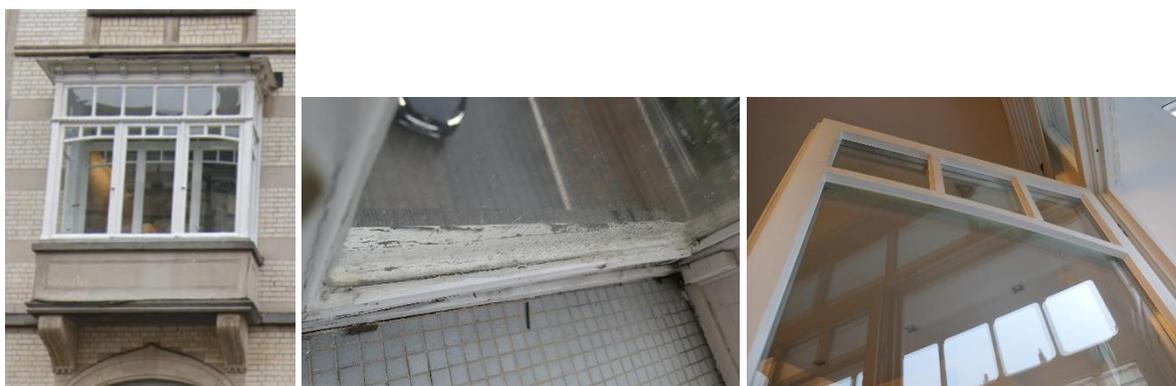
Vue actuelle du bow-window et détails intérieurs (photos Urban-DPC)

Dans la note d'intention envoyée par le demandeur en date du 23/04/2025, la question du bow-window reste ouverte et deux devis sont joints au dossier, le premier optant pour le démontage et la restitution à l'identique de la logette d'origine, le second pour sa restauration.

**En l'absence d'une analyse rigoureuse, documentée et circonstanciée de l'état actuel du bow-window, la CRMS est défavorable à sa démolition/restitution car il fait partie intégrante de la valeur patrimoniale de la façade protégée. Bien que des désordres soient signalés (déformation, infiltrations, usure, etc.), ceux-ci sont rapportés sans étude patrimoniale détaillée et ne sont accompagnés d'aucun relevé technique précis (plans côtés, coupes, matériaux, photos de détail, etc.). En tout état de cause, la Commission demande de maintenir et restaurer le bow-window dans son intégrité d'origine et de compléter le dossier (relevé complet de l'ouvrage existant, causes des pathologies avant intervention, etc.). Ces précisions devront être soumises à l'approbation préalable de la DPC.**
