## Buitenisolatie van gevels met erfgoedwaarde

**De klimaaturgentie en de schaarser wordende hulpbronnen maken het noodzakelijk om gebouwen aan te passen en hun energieprestaties te verbeteren, ook in een erfgoedcontext. De Koninklijke Commissie voor Monumenten en Landschappen (KCML) pleit voor een aanpak op maat, die erop gericht is de energetische uitdagingen te verzoenen met het behoud van de specifieke architecturale, bouwtechnische en historische kenmerken van elk gebouw, met aandacht voor de eigenheid van elke situatie.**

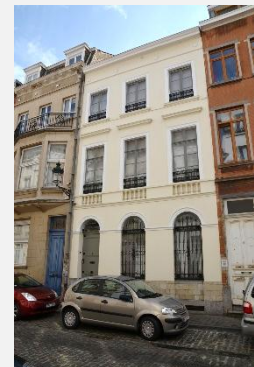
Het voorbeeld van de Marcqstraat in het stadscentrum van Brussel illustreert de noodzaak van een gedifferentieerde benadering van erfgoed, afhankelijk van de erfgoedwaarde van de verschillende delen van het gebouw. In dit geval voorziet het voorontwerp in binnenisolatie van de straatgevel, met een pleister op basis van aerogel, zodat de verfijnde details van deze gevel behouden blijven. De soberder en strakker vormgegeven achtergevel krijgt een nieuwe pleisterlaag op isolatie die passend is bij het eenvoudige karakter van die achtergevel.

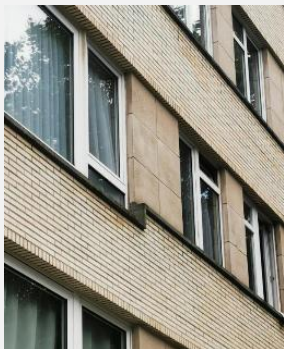
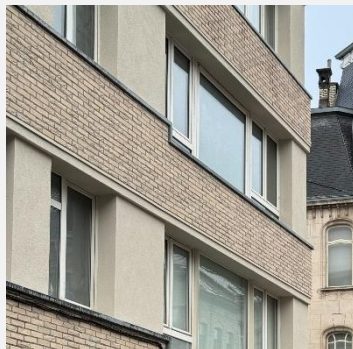
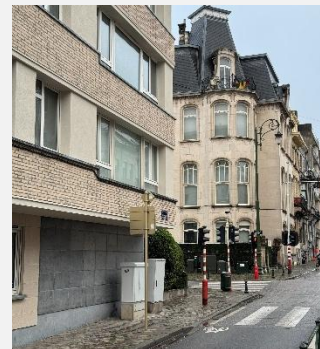
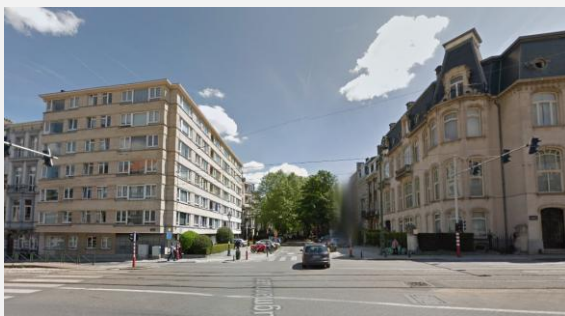
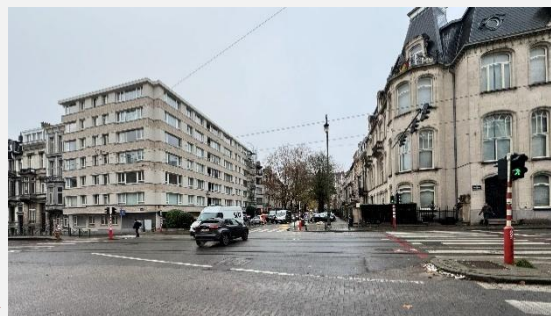
Het gebouw op de Molièrelaan nr. 120 in Vorst wordt gekenmerkt door een materiaalgebruik dat kenmerkend is voor opbrengstpanden uit de jaren 1960, met een afwisseling van stroken beige steenstrips, kordons in blauwe hardsteen en muurdammen in beige similisteen. Het gebouw bevindt zich tegenover een ensemble van beschermde woningen van architect Paul Vizzavona en vertoont een gelijkaardig kleurgebruik. De gevels werden langs buiten geïsoleerd met behoud van de oorspronkelijke materialiteit. Die wordt opgeroepen door een beige pleisterafwerking op isolatie en een baksteenbekleding op isolatie. Daardoor sluit het gebouw op harmonieuze wijze aan bij het stadslandschap en de omgeving van het beschermd goed.

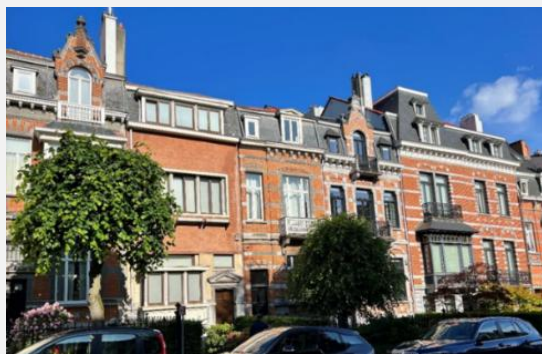
De woning in de Dalstraat nr. 15 in Elsene maakt, ondanks de wijzigingen die in de jaren 1950 werden aangebracht, deel uit van een opmerkelijke huizenrij ontworpen door architect Delune. De woningen worden gekenmerkt door eclectische gevels in rode baksteen met accenten in blauwe hardsteen. Ze zijn tevens voorzien van balkons en bow-windows en waren oorspronkelijk uitgerust met wit geschilderde kozijnen. Een wijziging van de materialen en het kleurgebruik van de voorgevel van nummer 15 zou de harmonie die nog steeds aanwezig is in deze huizenrij verstoren. Daarom vroeg de Commissie niet over te gaan tot een buitenisolatie met beige pleisterafwerking.

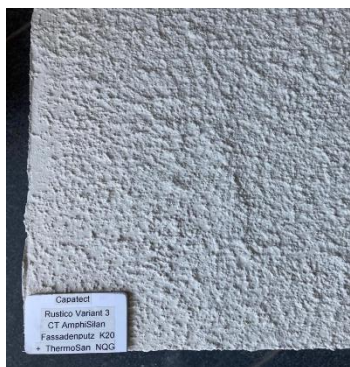
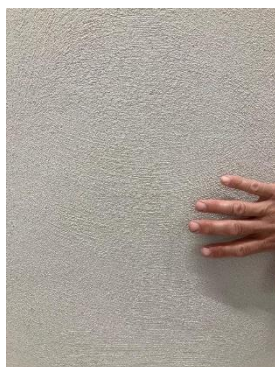
Bij buitenpleister die op isolatie wordt aangebracht, spelen de keuze van de materialen en de texturen een cruciale rol in het welslagen van het project. Illustraties: © KCML.

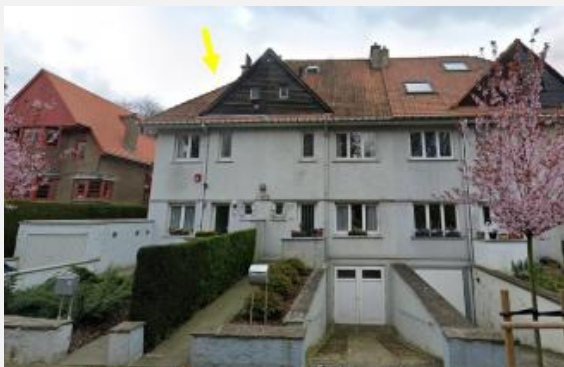
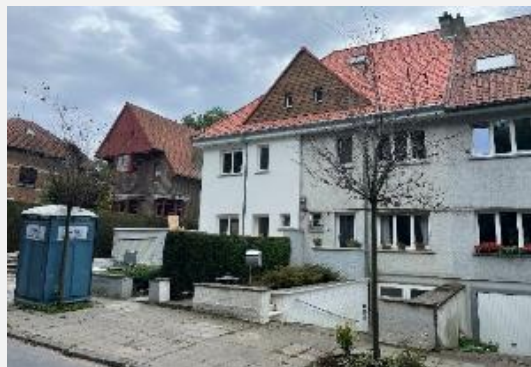
In haar advies van 31 mei 2023 over de woning aan de Brabantse Prinsenlaan in Watermaal-Bosvoorde sprak de KCML zich gunstig uit over een buitenisolatie, op voorwaarde dat bijzondere aandacht zou worden besteed aan de details (onder meer de dagkanten van de gevelopeningen), de aansluitingen en het type pleisterwerk. Om de typologie uit de jaren 1920 te respecteren, adviseerde de Commissie een pleister te gebruiken met een korrelgrootte, uitzicht, textuur en kleur die vergelijkbaar zijn met die van de oorspronkelijke afwerking. Helaas werd met die aanbeveling bij de uitvoering geen rekening gehouden.

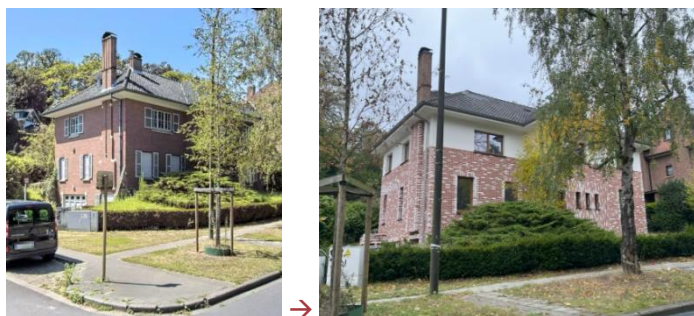
*Dit voorbeeld illustreert de uitdaging om oplossingen op maat te vinden voor de isolatie van gebouwen met zowel intrinsieke erfgoedwaarde als landschappelijke waarde. Het project voor de buitenisolatie van deze traditionele woning in baksteen en breuksteen omvatte een bekleding met steenstrips op isolatie (wit geschilderd) tot aan de dorpels van de vensters op de verdieping en een witte pleisterafwerking op de rest van de gevel. Volgens de KCML banaliseert die behandeling de verfijnde architecturale details van de woning. De nieuwe materialiteit, de « gladde » architecturale uitstraling en de witte kleur integreren zich minder harmonieus in de bebouwde en groene omgeving. De KCML vroeg het voorstel te herzien en meer aandacht te besteden aan de verfijning van de ingrepen, onder meer door zorgvuldig om te gaan met materialen, texturen, een op de opeenvolging van villa's afgestemd kleurgebruik, een zekere verticaliteit en een hoog detailniveau.*

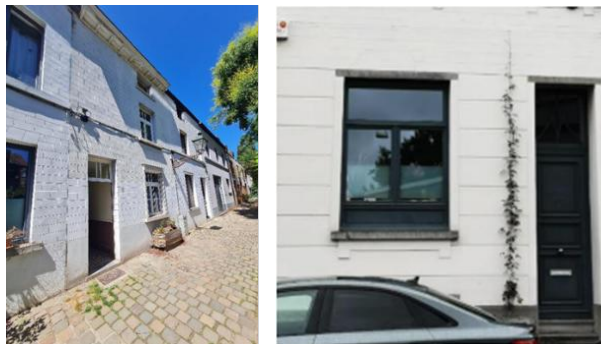
*Oorspronkelijk bestond het Tillensblok uit vijf of zes kleine woningen. Het vormt nog steeds een getuigenis van 19e-eeuwse arbeidershuisvesting. De KCML kon zich vinden in het principe van buitenisolatie, maar benadrukte, gezien de ensemblewaarde, de noodzaak van een grondige studie van de uitvoeringsdetails. De KCML vroeg om op de voorgevel de bouwkundige details te reproduceren die bijdragen aan de homogeniteit van de kleine woningen en de samenhang van het geheel: textuur en kleur van de plint, textuur en kleur van het pleisterwerk en de uitvoering van schijnvoegen, aansluitingen met de aangrenzende woningen, aansluiting op de bestaande kroonlijst, uitspringende vensterdorpels en de positie van het raamwerk.*
