Concerne : FOREST. Chaussée de Bruxelles, 221 à 227 : stade Joseph Marien : restauration de la façade et de la salle VIP, régularisation des enseignes lumineuses.
Avis conforme de la CRMS.
Dossier traité par M Pierre-Yves Lamy (DMS) et Mme Alexia Collet (DU).

En réponse à votre courrier du 5/09/2016 sous référence, nous vous communiquons **l'avis conforme défavorable** rendu par la CRMS en sa séance du 31/05/2017.

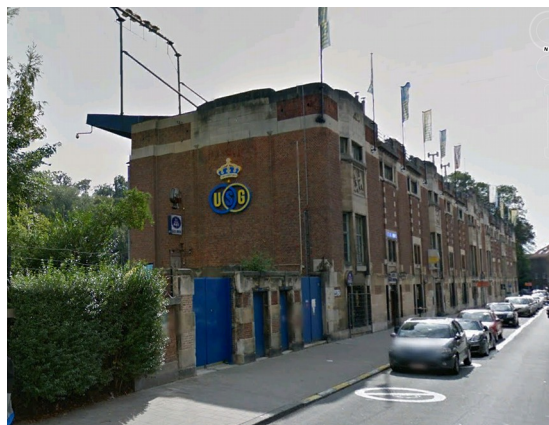
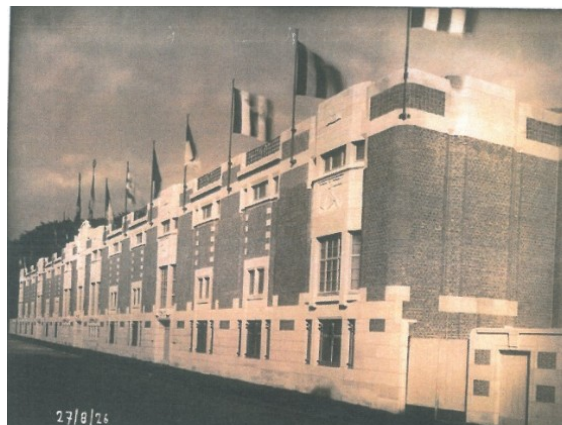
L'Union Saint-Gilloise fut fondée en 1897 pour s'établir dès 1919 dans la partie basse du parc Duden. Elle compte parmi les plus anciens clubs sportifs bruxellois. Son stade, conçu en 1922 par l'architecte Albert Callewaert, est un exemple bruxellois important de bâtiments à vocation sportive de l'entre-deux guerres. La construction se démarque par sa longue façade Art Déco agrémentée de bas-reliefs expressionnistes dus au sculpteur Oscar De Clerk évoquant le football et l'athlétisme, les deux disciplines qui firent la renommée du club.

L'arrêté du 11/02/2010 classe comme monument certaines parties du stade Joseph Marien : les façades à rue et latérales, y compris l'accès au public et les guichets, la salle VIP et le hall d'entrée principal. Le stade lui-même est compris dans le parc Duden, site classé par arrêté du 26/10/1973.
