Concerne : SAINT-JOSSE-TEN-NOODE. Jardin botanique.
Restauration de l'enveloppe extérieure - remplacement des verrières.
Avis de principe de la CRMS (Dossier traité par Mme Fr. Boelens – D.M.S.)

En réponse à votre demande du 09/06/2017, nous vous communiquons **les remarques et les recommandations** formulées par notre Assemblée en sa séance du **21/06/2017**.

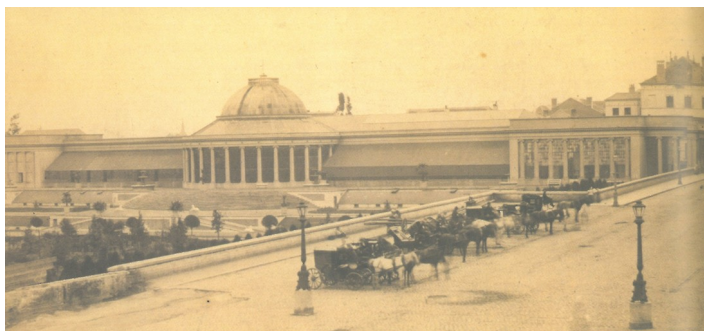
Photo de E. Fierlants Tirage à l'albumine, 1862-1863, ©

- en 1829 : construction par **P.-Fr. Gineste** de la rotonde, des deux orangeries, des deux serres latérales structurées avec des colonnettes courtes (disparues aujourd'hui) dégagant de grandes verrières inclinées favorisant un éclairage maximal des plantes
- en 1842-1844 : adjonction du portique rue Royale par **T.-Fr. Suys** (1783-1861)

À cette époque, les serres latérales auraient pu être en bois (NB : la structure du Crystal Palace datant de 1851-1854 est en partie en fonte et en partie en bois). Dans un premier temps, les verres des toitures sont badigeonnés pour que le feuillage des plantes ne brûle pas sous l'effet du soleil. Ensuite, des toiles sont déroulées sur les parties inclinées.

Cet état est documenté par la photo ci-dessus et par une autre prise en 1864 lors du départ du ballon de F. Nadar. A cette époque, le programme sculpté du parc n'est pas encore mis en place.

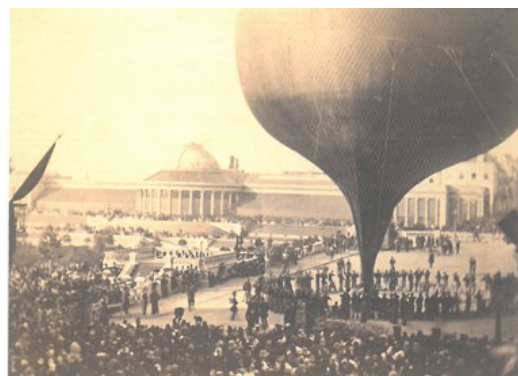
Ill. 7 - 1864: Le Géant, de Félix Nadar, décolle devant le Jardin botanique de la Société Royale d'Horticulture. Le site n'est plus alors qu'un écran pour l'événementiel bruxellois. Dans la foule, Baudelaire espère - en vain - accéder à la nacelle (© coll. Jardin botanique national de Belgique).

Cet état est toutefois mal documenté et correspond à une situation antérieure aux grandes extensions et transformations. La volumétrie des serres latérales n'est plus la même aujourd'hui

Photo représentant le départ du ballon de F. Nadar prise en 1864 -

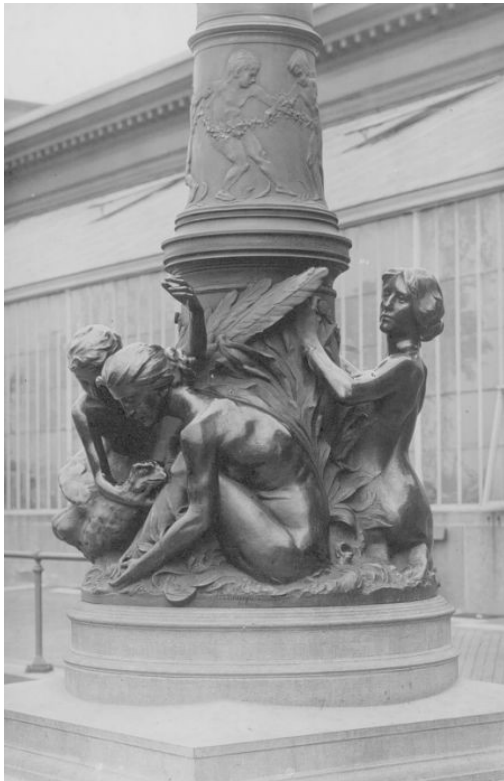
20 / 22 cm (cf. mention dans ouvrage Y.-M. Allain).
Les quatre éléments, P. Dubois, 1913 © KIKIPRA, cliché A002415

L'état 2 est caractérisé, **au niveau des serres latérales**, par divers éléments tels que :

- de nouvelles colonnettes en fonte de type haut (qui pourraient être celles encore existantes) ;
- la présence d'un chéneau ;
- le soubassement en pierres appareillées verticalement (comme celui encore présent au niveau de la rotonde et des orangeries avec seuil non débordant (typique d'une typologie héritée du XVIIIe siècle) ;

- des structures secondaires relativement fines (de section 3 cm x 3 cm) ;
- 12 divisions verticales (Cette typologie est à rapprocher des plans de la campagne de travaux étudiés par le mécanicien A. Bertrand (avec 14 divisions toutefois)) avec un projetant central (4 / 4 / 4) par travée pour les serres latérales. Ainsi, la largeur des feuilles de verres mises en place oscillerait autour de

Cet état est documenté par un reportage des sculptures par l'IRPA daté de 1913 avec, en arrière-plan, les verrières et par des clichés conservés à Meise datés de 1904-1912. Il est identifiable sur les clichés grâce au programme sculpté du parc mis en place entre 1894 et 1898.

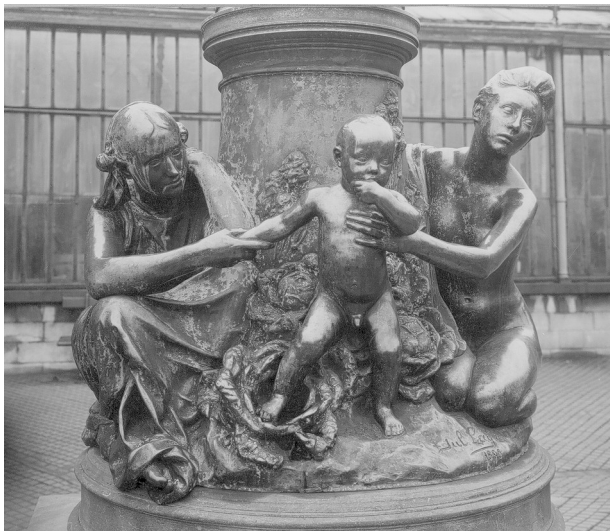
Les quatre Âges, J. Lagae, 1942 © KIKIPRA, cliché A002415

L'état 3 est caractérisé, au niveau des **serres latérales**, par :

- une traverse horizontale supplémentaire qui n'existait pas dans l'état 2 ;
- un soubassement en pierres appareillées avec des lits horizontaux (à la différence de celui encore présent au niveau de la rotonde et des orangeries avec un seuil débordant) témoignant d'une typologie XIX^e/XX^e siècle.
- l'alignement du muret qui pourrait avoir été reculé ;
- une couleur foncée pour l'ensemble des structures mis à part les colonnettes claires ;
- des structures secondaires qui paraissent plus épaisses (4 cm x 4 cm) ;

Cet état est documenté par une campagne de reportage de l'IRPA datée de 1942.
