COMMISSION ROYALE DES MONUMENTS ET DES SITES
KONINKLIJKE COMMISSIE VOOR MONUMENTEN EN LANDSCHAPPEN

Objet : **BRUXELLES. Rue Philippe de Champagne et les carrefours aux croisements avec les rues du Midi, Rouppe, Terre-Neuve et du Poinçon.**
PERMIS D'URBANISME: réaménagement de l'espace public compris entre les alignements de la voirie.
Demande de B.U.P. – D.U. du 3/01/18.

Avis de la CRMS

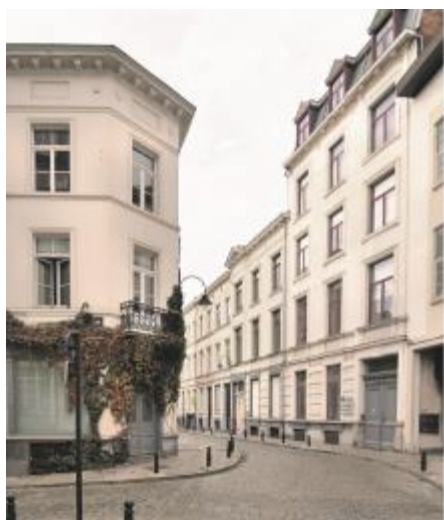
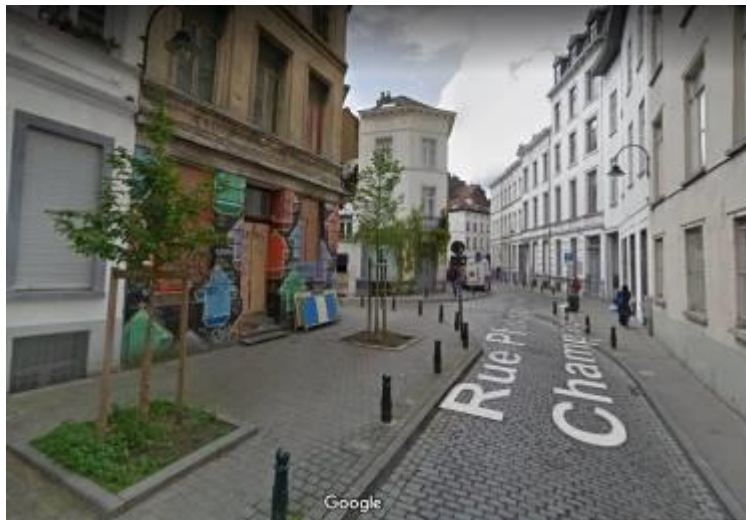
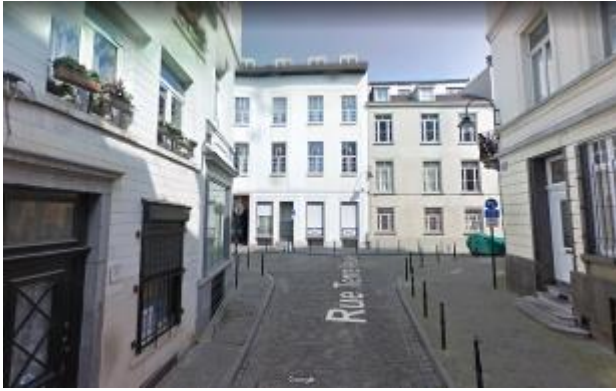
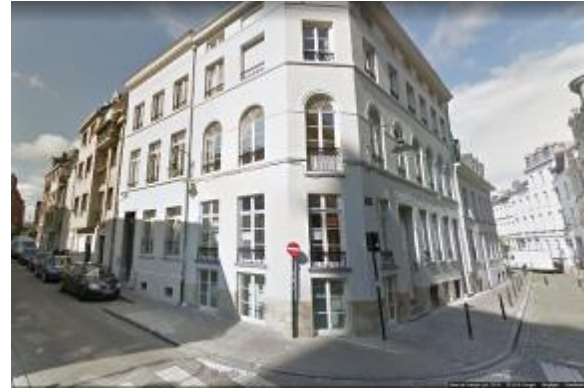
Le tronçon de la rue Philippe de Champagne entre la rue du Midi et la rue du Poinçon est constitué d'une chaussée composée d'un revêtement historique de pavés de porphyre, bordée de trottoirs surélevés en pavés platines ou en dalles de béton dotés de bordures en pierre bleue. Le tronçon de la Rue Philippe de Champagne et carrefours concernés (cf. objet) est repris en ZICHEE au PRAS et est partiellement couvert par les zones de protection de l'ancien hôtel d'Iltre rue du Poinçon, des maisons rue d'Accolay 15-17, du collège Sint-Jan Berchmans.

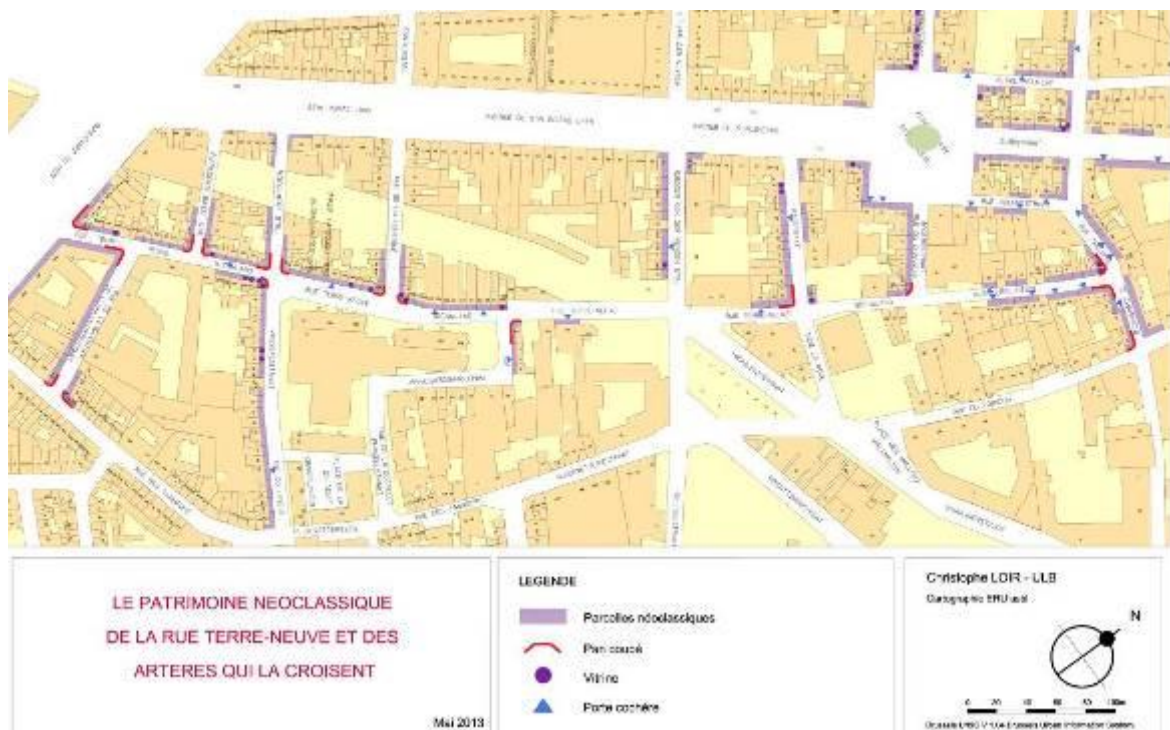
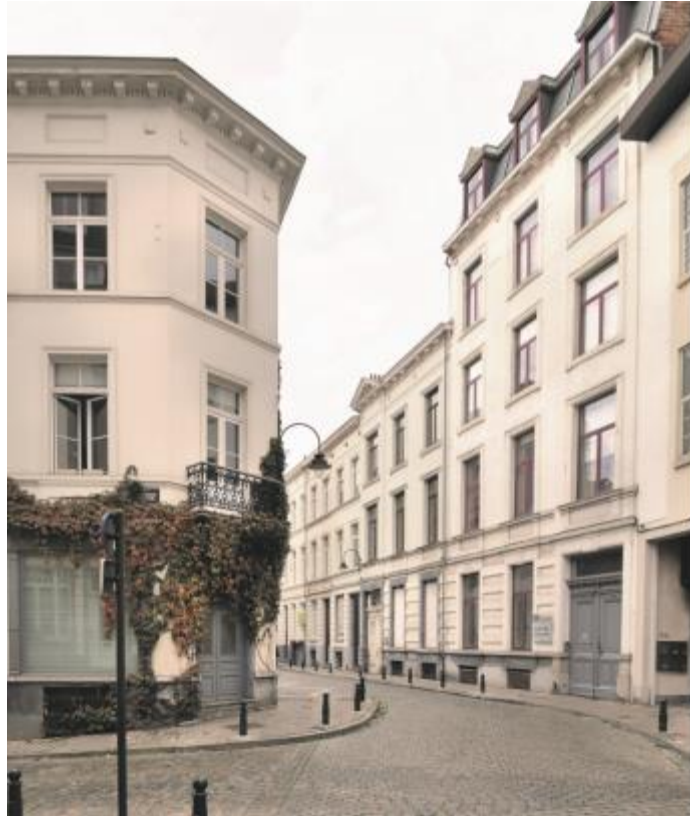
Systématisation du recours aux immeubles d'angle à pans coupés dans le quartier Rouppe (tiré de C. Loir, Le patrimoine néoclassique à Bruxelles, étude réalisée pour la Commission royale des Monuments et des Sites de la Région de Bruxelles-Capitale, 2014).

Le profil et le revêtement de voirie sont intimement liés à l'architecture, et ce tout particulièrement dans le système urbain néoclassique. Le recours systématique aux immeubles d'angle à pans-coupés dans le quartier, et particulièrement rue Philippe de Champagne (durant la période 1840-1885), témoignent de cette réflexion à la fois architecturale et urbanistique. La cohérence entre l'architecture et la voirie est une des caractéristiques de la ville néoclassique.

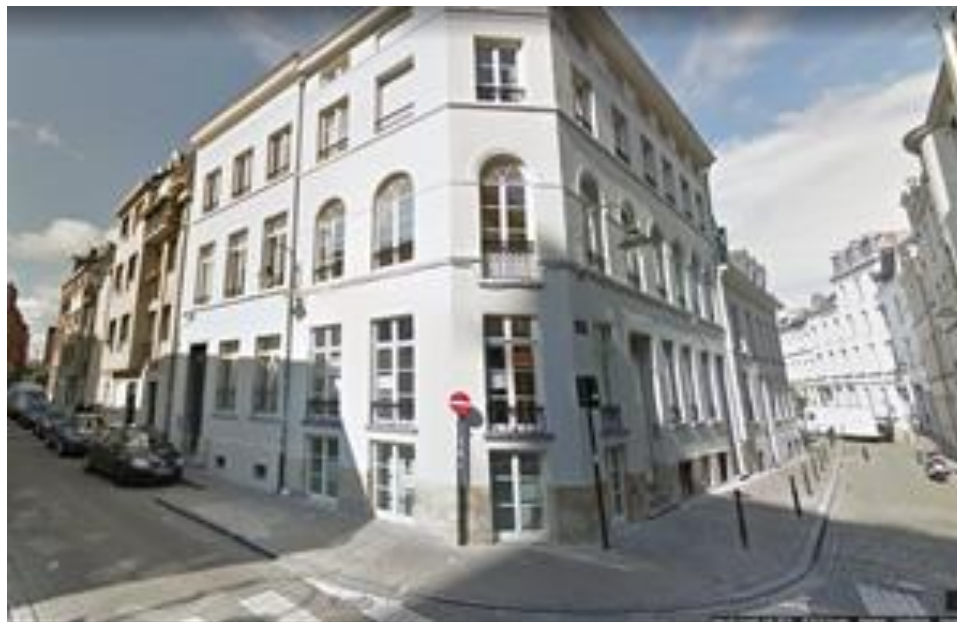
Notons que le projet entraînerait une multiplication du nombre de revêtements, au détriment de la lisibilité et de la cohérence du paysage urbain. Ainsi, à l'angle de la rue Philippe de Champagne et de la rue du Poinçon (photographie ci-dessus), pas moins de cinq revêtements différents seraient présents.

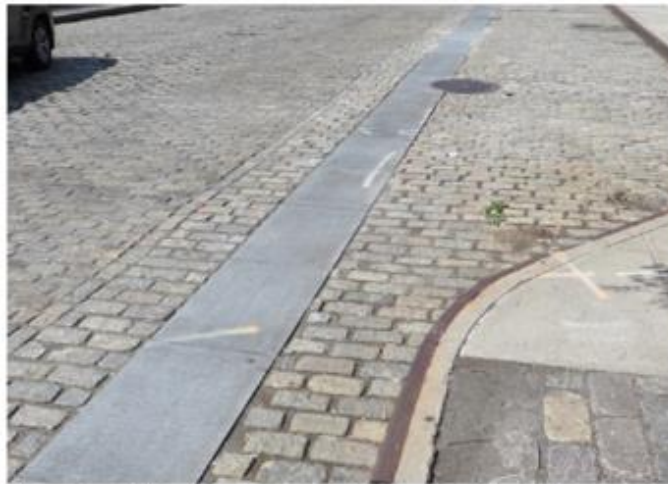
Figure 22: A bikeway on Varick Street in Tribeca, similar to the present proposed design for DUMBO's street reconstruction project

Comme le montrent divers exemples étrangers, le profil et le revêtement de voiries historiques peuvent être préservés tout en répondant, par des aménagements spécifiques et subtils, aux enjeux de la mobilité durable, et notamment à la réalisation de pistes cyclables.
