S.P.R.B. – B.U.P.
Direction des Monuments et des Sites
Monsieur Thiery WAUTERS,
Directeur
C.C.N. – Rue du Progrès, 80 / bte 1
B – 1035 BRUXELLES

Objet : BRUXELLES. Passage du Nord, 1 à 37. Ouverture de la passerelle centrale.
Demande de permis modificatif (Dossier traité par M. G. Conde Reis – D.M.S.)
Avis conforme

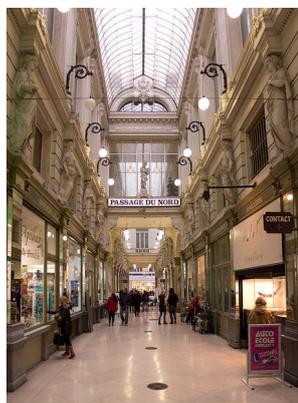
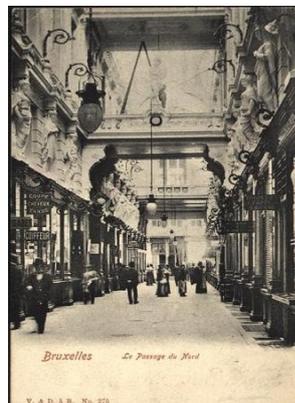
Au centre du passage, une passerelle permet de passer d'une aile à l'autre au 1^{er} étage. Elle est ornée de part et d'autre d'une horloge et d'une sculpture de l'artiste Albert Desenfans (à qui l'on doit déjà celles des façades extérieures du passage, coté place de Brouckère).

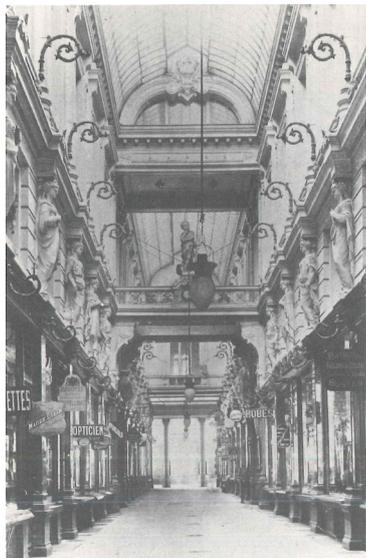
Situation d'origine

Cette passerelle était ouverte à l'origine. Elle a été vitrée vers les années 1910 de façon assez raffinée puisqu'elle était munie de verres colorés et de vitraux.

La Société du Passage du Nord veut profiter de cette circonstance favorable pour revenir définitivement à la situation d'origine et retrouver la légèreté visuelle qui caractérisait cette passerelle autrefois. La seule adaptation à réaliser est de mettre le garde-corps à bonne hauteur selon les normes en vigueur. Pour cette raison, une lisse en métal est ajoutée, mais en retrait de façon à ne pas être perçue depuis le rez-de-chaussée du passage couvert.

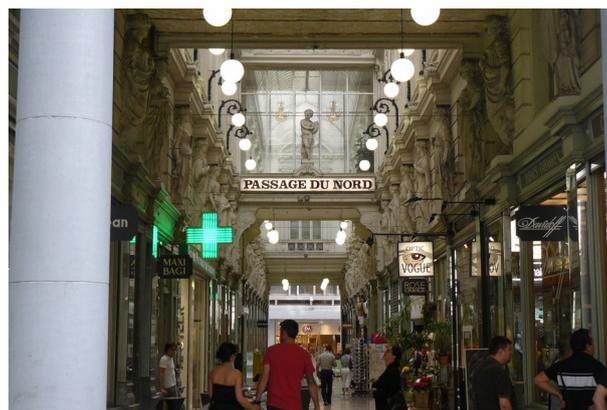
Situation 1990 / 2000

Dans les années 1970, ces vitraux sont enlevés et remplacés par de simples châssis en aluminium à double vitrage. Puis dans les années 1990, ces derniers sont à nouveau enlevés pour être remplacés par des châssis plus fins, mais néanmoins encore fort présents et toujours encore en aluminium thermolaqué.

La CRMS émet un avis conforme favorable à la suppression de la cloison vitrée existante en aluminium thermolaqué et au rétablissement de la passerelle dans son état d'origine.
