**Objet : Demande de classement comme monument de l'ancienne patinoire Royal Rinking sise chaussée de Waterloo 567-569 à Ixelles. Avis de la CRMS dans le cadre de l'ouverture d'enquête**

**Objet de la demande**

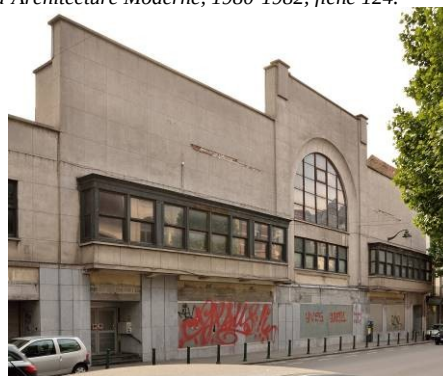
Élévation originelle Chssée Waterloo toujours existante en 1948 (Archives de la commune d'Ixelles, 315-567) & Façade actuelle (mai 2018)

Les principales transformations se concentrent dans un premier temps à hauteur de l'entrée et des espaces d'accueil de l'ancienne patinoire, puis à hauteur de la façade principale qui se voit complètement remaniée en 1948. C'est dès 1969 que le volume intérieur originel est divisé en deux par la création d'un parking au 1<sup>er</sup> étage. Les bas-côtés subissent également d'importants travaux structurels. Ces travaux ainsi que ceux de 1983, impacteront ainsi le volume originel et la structure portante même si la charpente à fermes Ardant reste toujours visible à hauteur du parking. La plupart des piliers métalliques de la structure d'origine sont aussi conservés mais enrobés par un parement en briques et/ou béton et solidarités avec la structure du parking à l'étage. Ils sont encore partiellement visibles, à certains endroits, à hauteur du plafond du rez-de-chaussée

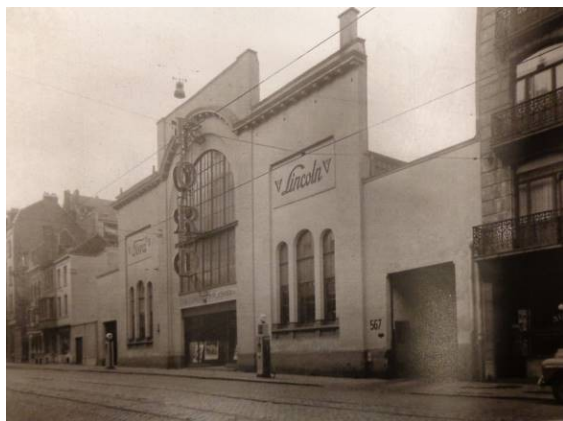
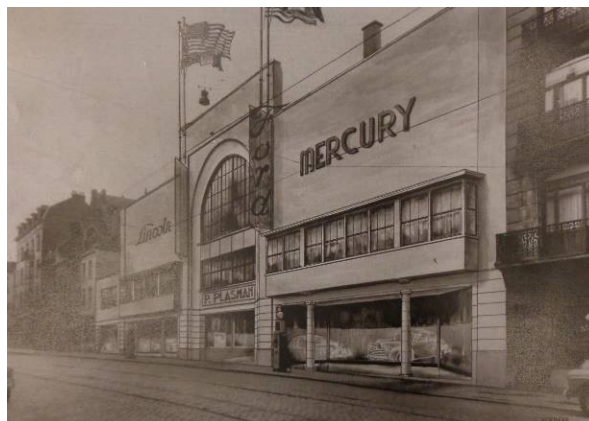
Façade du Royal Rinking en 1948 & Projet de transformation de la façade en 1948 (Archives de la commune d'Ixelles, 315-567).

- ✓ Nouvelles modifications à hauteur du rez-de-chaussée et du premier étage en 1948, dans le cadre de la transformation de la façade principale ;
- ✓ (L'atelier de graissage et lavage à droite de la façade Léon Jouret a été construit selon une demande de permis d'urbanisme introduite en 1957 (démoli).) ;

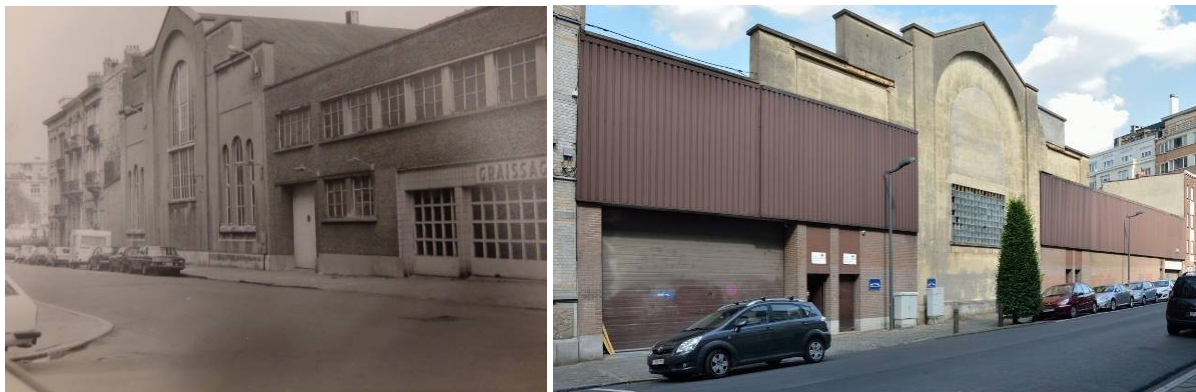
La façade rue Léon Jouret a également, mais en moindre mesure, été transformée : parement en briques rouges à hauteur du rez-de-chaussée, modification des baies, pose d'un bardage à l'étage, comblement partiel de ce qui devait être à l'origine une baie en travée centrale, ...

La façade arrière rue Léon Jouret dans son état d'origine et dans son état actuel

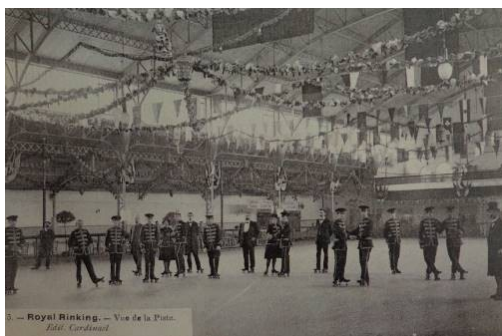
*Bien que la charpente et probablement toutes les colonnes métalliques intérieures aient subsisté, le volume intérieur a lui aussi été profondément remanié, particulièrement par l'occupation commerciale de supermarché (accès parking, divisions, bureaux, etc.) : disparition du plancher en frêne d'origine de la piste, profondes modifications structurelles, nouvelles divisions structurelles en béton de la halle centrale, suppression des bas-côtés d'origine, forte altération du volume intérieur,*

La patinoire du Royal Rinking dans les années 1910 et coupe en 1983 (reconversion du bâtiment en supermarché)

- ✓ reconversion de l'immeuble en un supermarché Delhaize en 1983 : l'espace intérieur est divisé en deux niveaux (magasin, bureaux et parking), réaménagement du parking existant au premier étage de la halle, installé lors de l'affectation en garage ;

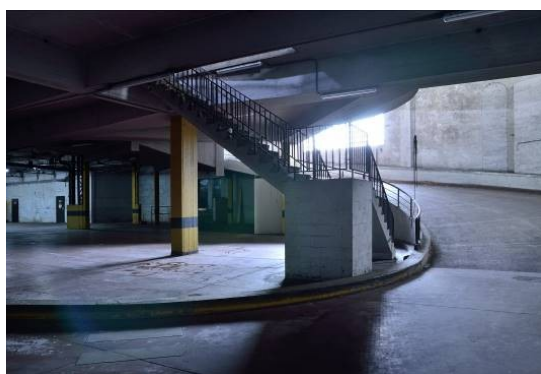
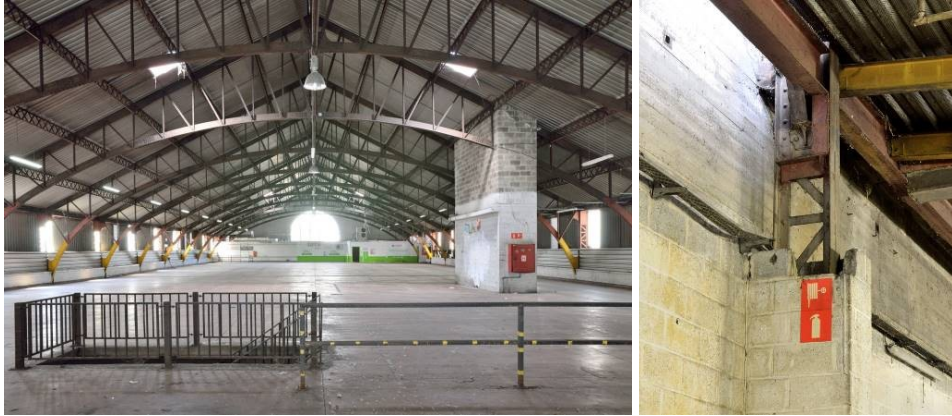
Vues intérieures (mai 2018)

Les modifications transformant l'ancienne patinoire en garage puis en supermarché sont celles qui ont le plus altéré la perception du volume intérieur originel avec une modification structurelle profonde suite à la suppression des bas-côtés et à la division horizontale de la halle centrale. La façade principale, chaussée de Waterloo, qui elle aussi témoignait de cette typologie particulière a presque complètement disparu lors de la transformation de 1948. La visite sur place a confirmé le maintien de la structure métallique d'origine de la seule nef centrale, les structures métalliques latérales ont disparu lors des transformations successives. Si les fermes proprement-dites sont toujours visibles, les piliers ont été enrobés et il existe de fortes chances que toute la stabilité du système structurel ait été revue à cette occasion. Elle ne présente par ailleurs pas un caractère remarquable. La patinoire ayant été construite vers 1910, on ne peut parler d'une charpente exceptionnelle d'un point de vue de l'histoire de l'architecture et de l'ingénierie, vu son utilisation assez tardive.
