Objet : BRUXELLES. Quai au Bois à Brûler, 19A

Demande de permis unique portant sur l'aménagement de 9 appartements dans deux immeubles en fond de parcelle et sur quelques modifications au portail classé

Avis conforme de la CRMS

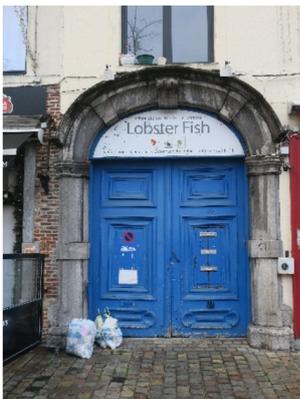
Fig. 1. Portail classé.
© CRMS, 03/12/2018.

Sensiblement dans l'axe, au r.d.ch. par ailleurs totalement remanié, portail baroque en anse de panier, de la 2^e moitié du XVII^e s. Encadrement en pierre bleue creusé en cavet, formé de deux pilastres à dé médian accostés de volute à la base et terminés en imposte ; à clé en volutes, cannelée, arc ponctué de deux claveaux saillants et bordé presque

COMMISSION ROYALE DES MONUMENTS ET DES SITES
KONINKLIJKE COMMISSIE VOOR MONUMENTEN EN LANDSCHAPPEN
complètement par un larmier. Marque de carrier, identifiée à celle de Ph. Derideau (Arquennes, 1655-1729)¹.

- le nettoyage par micro grésage, le ragréage et le rejointoyage des pierres bleues du porche ;
- la restauration de la menuiserie et la remise en peinture en gris ;
- la suppression des anciens clapets de boîte aux lettres ;
- la création de 2 nouvelles boîtes aux lettres (l'une pour les nouveaux appartements et l'autre pour les logements existants).

Concernant spécifiquement le portail classé, la Commission se réjouit de sa restauration et émet un **avis conforme favorable sous réserves** d'intervenir avec soin, de réaliser des tests préalables (nettoyage, réparation des mortiers, peinture, boîtes aux lettres, réparations et greffes éventuelles) et de les soumettre pour approbation à la cellule Travaux de la DPC.

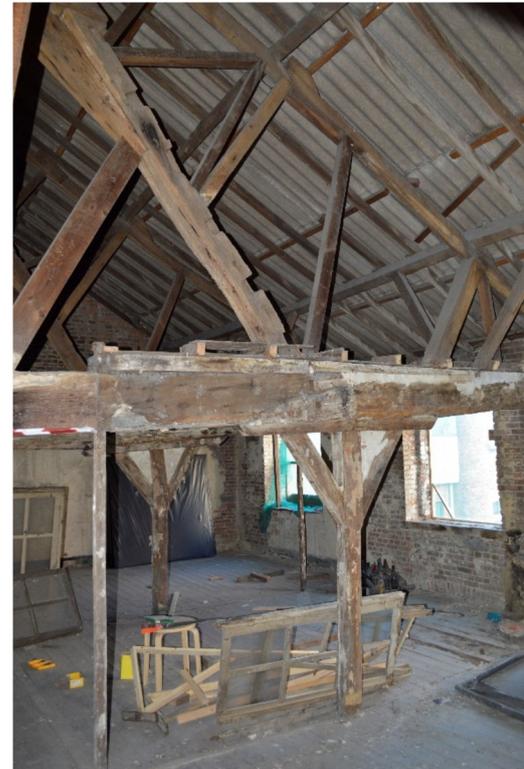
Fig. 2. Vue du niveau supérieur de la structure portante en bois.

L'étude typologique et dendrochronologique du bâtiment sis Quai au Bois à Brûler 19A à Bruxelles révèle une charpente de qualité médiocre, avec un mélange d'essence forestière –chêne et résineux– et l'utilisation de bois recyclés. Elle a été adaptée à l'élargissement de l'entrepôt. Une des pièces de résineux, le troisième entrant de la ferme II, porte une marque de marchand jusqu'à présent associée au commerce de bois de construction via la mer du nord.

La charpente primitive, à fermes et pannes, de la première moitié du XVIII^e siècle, présente des traits typologiques bien connus dans les combles à surcroît de cette époque à Bruxelles et en Brabant. Elle a été modifiée du côté ouest en relevant le versant du toit et en modifiant la base des portiques.

*Le recoupement de ces résultats, nous donne des abattages survenus **entre 1717 et 1720**. Ceci constitue un cadre chronologique restreint pour la datation de la charpente à fermes et pannes à portiques dans son premier état.*

Concernant tout l'aménagement arrière, l'Assemblée émet un **avis défavorable**. En effet, la Commission ne dispose pas de suffisamment d'éléments pour se prononcer sur la forte reconfiguration des bâtiments en fond de parcelle. Vu l'ancienneté de la structure portante en bois et sa localisation en arrière du quai au Bois à Brûler, la CRMS estime qu'il est nécessaire de réaliser une étude historique consacrée aux deux édifices dans leur ensemble – et non seulement aux éléments en bois conservés dans le bâtiment parallèle à la voirie – préalablement à tout projet de reconversion. L'objectif est de documenter l'histoire de ces constructions, témoins privilégiés de l'activité portuaire bruxelloise et exemples relativement rares illustrant la typologie des entrepôts à Bruxelles au début du XVIII^e siècle. En novembre dernier, la thèse de Marianne De Fossé « Understanding the architecture and technology of historical urban warehouses in Antwerp, Brussels and Ghent », défendue à la VUB, a en effet montré l'importance et la richesse de l'étude de telles structures sur Bruxelles tout en révélant le peu d'exemplaires antérieurs au XIX^e siècle documentés jusqu'à présent.

En attendant les résultats de l'étude historique demandée, la CRMS plaide déjà pour la conservation de certains éléments soit *in situ* pour ce qui est de l'escalier en pierre bleue notamment, soit dans une matériauthèque, régionale par exemple, pour ce qui est des châssis. Elle attire également l'attention du maître d'ouvrage et de l'auteur de projet sur l'importance de préserver l'esprit du lieu et d'élaborer un projet dont le traitement architectural sera en adéquation avec la typologie du bâti existant.
