**Objet : BRUXELLES. Quai au Foin, 15/ Impasse Vanhoeter**

Demande d'avis de principe portant sur la transformation et l'extension du bâtiment :  
aménagement d'un duplex et surhausse ▪ **Avis de principe de la CRMS**

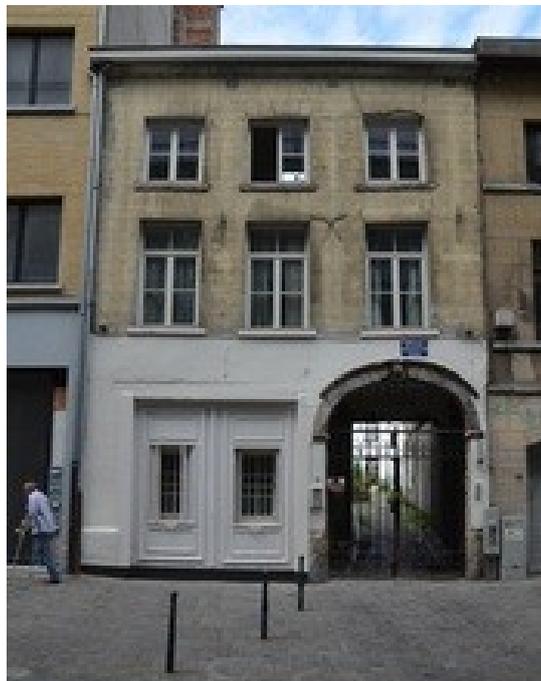
Quai au Foin, n°15 (©Urban.brussels)

L'immeuble à front de rue, quai au Foin, n°15, abritant l'accès à l'impasse Vanhoeter, est un reste probable de l'hôtel de Peuthy (construit à l'époque de la création du bassin au Foin). Il présente trois niveaux et trois travées sous une bâtière de tuiles. Sa façade masque vraisemblablement un noyau traditionnel du XVII<sup>e</sup> siècle que révèlent des ancres en I à crochet aux deux derniers niveaux, des éléments de soubassement en pierre blanche et un portail cintré daté de 1640. Le bâtiment fut remanié et pourvu d'un troisième niveau bas au XIX<sup>e</sup> siècle. La façade cimentée et peinte est ajourée de baies rectangulaires à appui saillant. Elle conserve des cache-boulins ainsi qu'une corniche de bois.

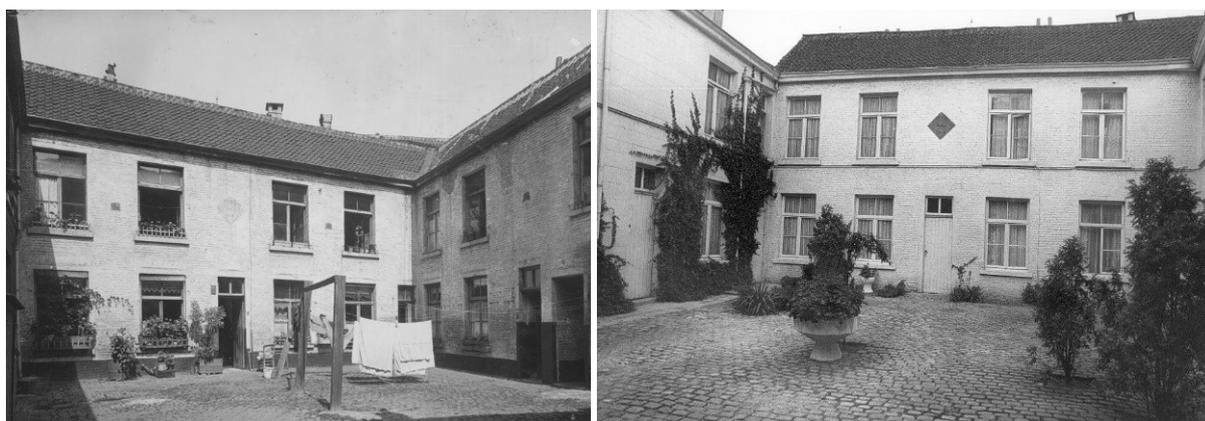
L'impasse Vanhoeter dans les années 1940 et 1970 (© KIK-IRPA)

L'impasse, aménagée par Chrétien Vanhoeter en 1848, se présente sous la forme d'une placette carrée et pavée, de typologie du « bataillon carré », située en intérieur d'îlot et accessible par l'étroite ruelle, qui correspond à l'ancien passage cocher de l'immeuble. Le bâti d'origine entourant la placette se composait de douze habitations ouvrières (jusqu'à ce qu'une explosion de gaz ne détruise en 2001 la maison située dans l'angle gauche de la cour). Le phénomène des impasses témoigne du développement démographique accéléré de la ville au début du XIX<sup>e</sup> siècle, phénomène essentiellement provoqué par l'afflux de populations issues des campagnes, attirées par la ville offrant du travail. Cette demande de logement est exploitée par les propriétaires réalisant le revenu qu'ils peuvent tirer de la construction de maisonnettes étroites et sommaires entassées le plus souvent en retrait de leur propre habitation sur un bout de terrain non exploité. Les rues populaires, adjacentes au port, ont été un terrain propice pour ce type de spéculation.
