Objet : BRUXELLES. Rue de la Régence, 30. Conservatoire royal de Musique.

Demande d'avis de principe portant sur la restauration de l'ensemble des bâtiments, la démolition de l'ancienne bibliothèque et la construction d'un nouvel ensemble.

Avis de principe de la CRMS

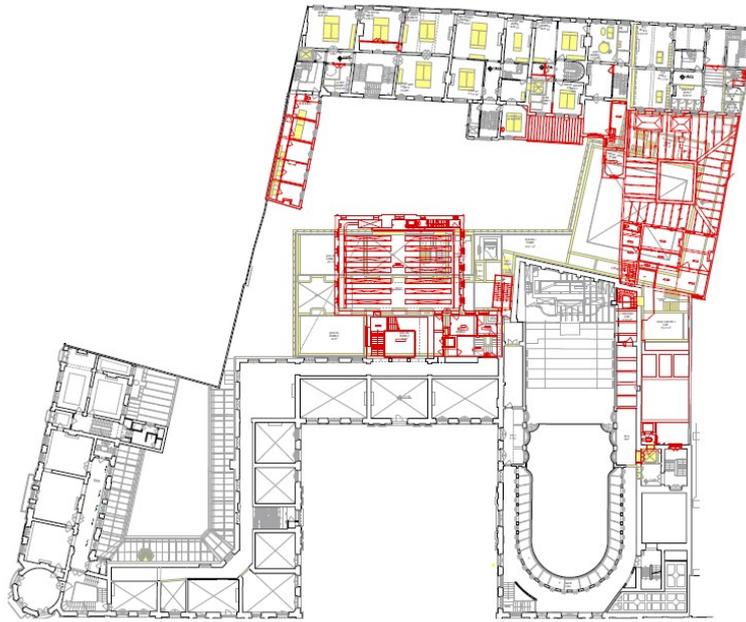
Emprise des démolitions – extrait du dossier

Le volume des salles de répétition en connexion avec la grande salle de répétition est positionné à l'arrière du n° 11 et impose la démolition de l'arrière bâtisse de cet hôtel de maître (dernières écuries toujours existantes de cet ensemble) et de constructions des années 50. Cette implantation est justifiée pour :

- permettre une connexion aisée avec la rue aux Laines grâce au passage coché du n° 11 qui permettait autrefois le passage des calèches vers les écuries,
- permettre la mise en œuvre d'un grand jardin pleine terre donnant une lisibilité sur le développé des façades arrière des n°s 3-5-7-9,
- le rez-de-chaussée du n° 11 et des écuries a subi de grandes modifications peu qualitatives dans les années 50 qui réduisent fortement leur valeur patrimoniale,
- les écuries sont dans un état de délabrement très avancé.

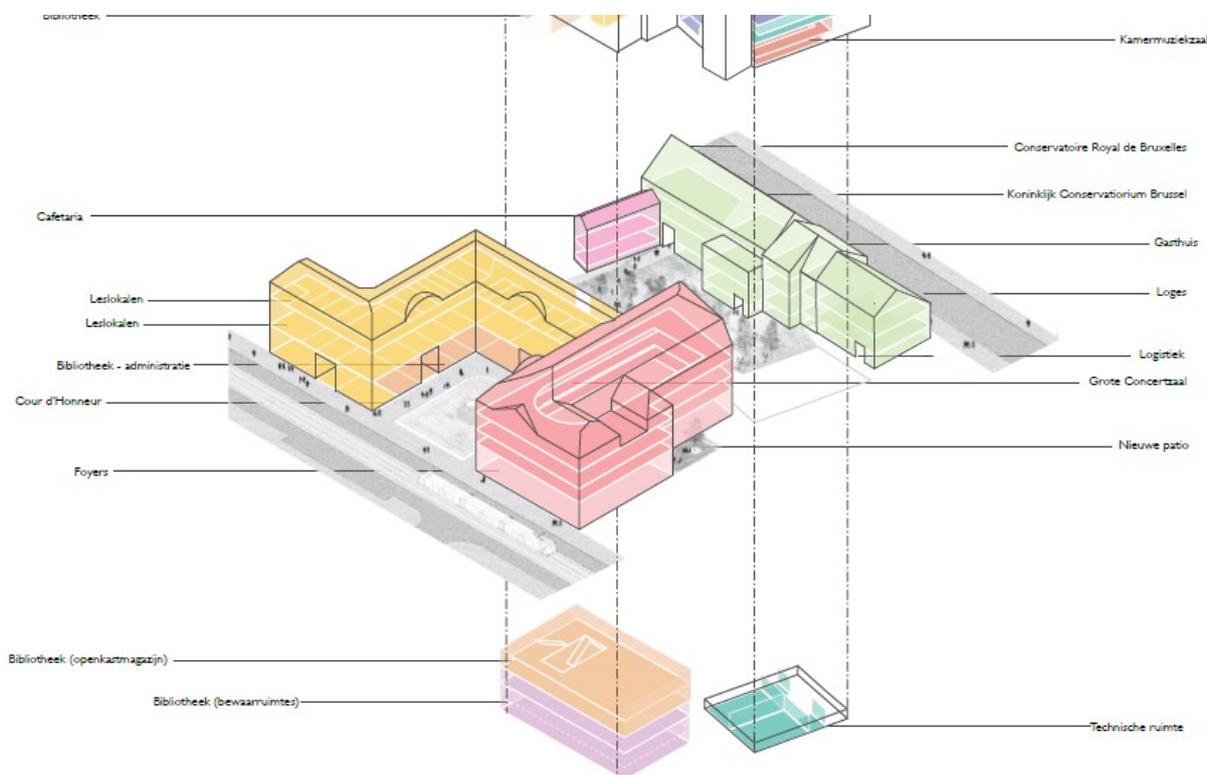
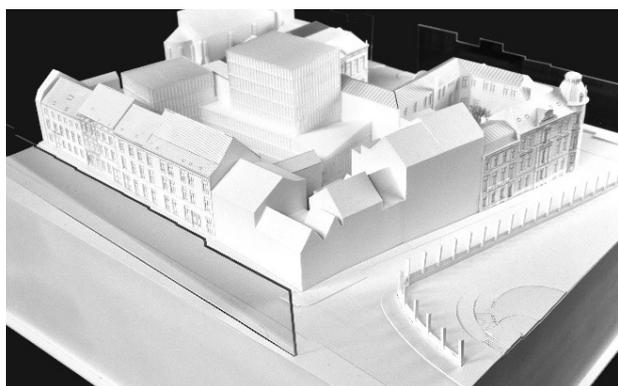
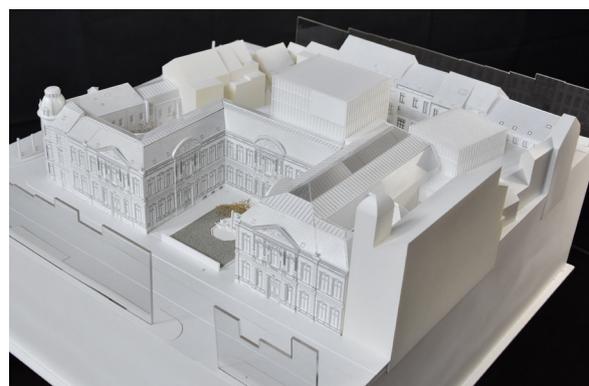
Répartition programme et volumétries – extrait du dossier

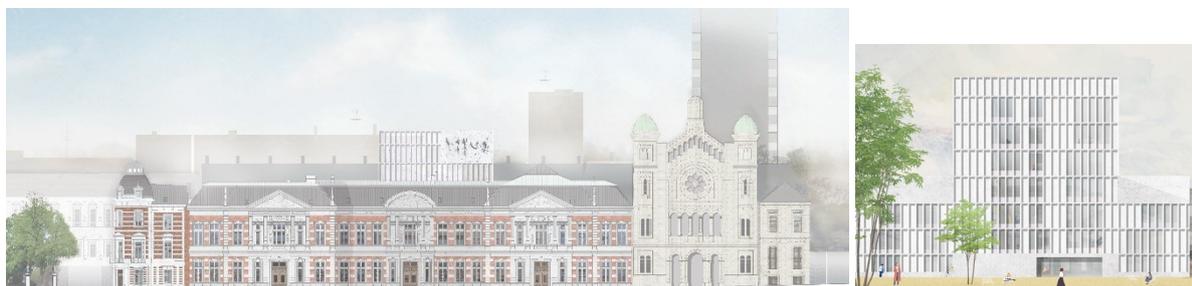
Vue sur la nouvelle tour en façade à rue et en intérieur d'îlot – extrait du dossier

Il est nécessaire de proposer un dialogue clair, juste et harmonieux entre l'ancien et le nouveau bâtiment. Dans l'état actuel du dossier ce n'est pas le cas. Le nouveau bâtiment est accolé à l'arrière du bâtiment Cluysenaar sur la quasi-totalité de la longueur et de la hauteur de la façade. Cette intervention rend aveugle la quasi-totalité du couloir du bâtiment Cluysenaar et certains locaux du nouveau bâtiment, ce qui est dommageable tant pour le patrimoine que pour l'intervention contemporaine. Mis à part l'escalier menant au grand jardin en pleine terre, aucune connexion de qualité entre l'ancien et le nouveau n'est réalisée. L'escalier monumental créé pour réaliser la connexion entre les différents éléments demeure anecdotique ; il ne couvre qu'un seul niveau et n'assure pas une connexion verticale lisible, fluide et monumentale avec le reste des étages.
