Objet : BRUXELLES. Quai au Foin, 59-65.

Demande de permis portant sur la démolition d'un entrepôt et la construction d'un ensemble immobilier de 31 logements avec parking souterrain de 22 places et aménagement paysager.

Avis de la CRMS

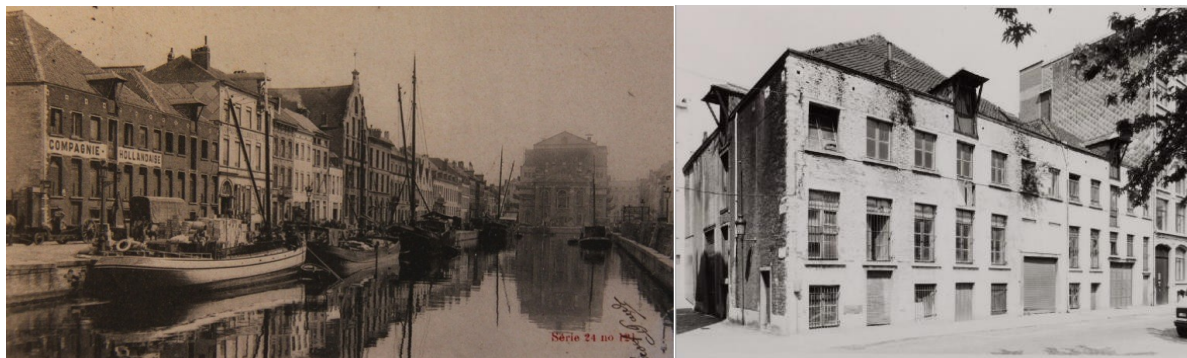
A gauche : photo du Quai au foin avant le comblement des bassins avec sur la gauche, l'entrepôt.
A droite : Photo du bâtiment datée de 1978. Image tirée du dossier.

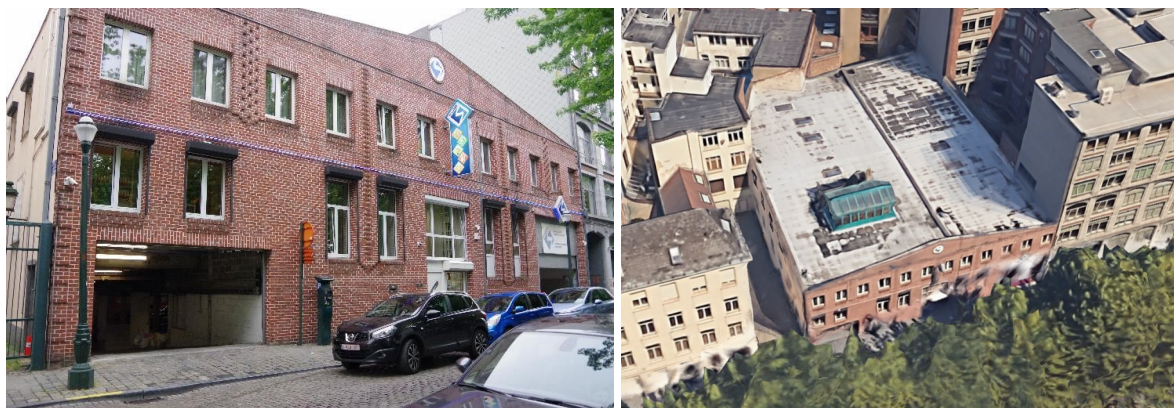
- Regroupement des différents corps de bâtiment derrière une façade unique en brique rouge surmontée d'un grand fronton ;
- Arasement des deux toitures à croupe d'origine remplacées par une toiture plate.

A gauche : Vue actuelle de l'entrepôt depuis le Quai au Foin. Image tirée du dossier.

A droite : Photo aérienne illustrant le remplacement des deux toitures à croupe d'origine par une toiture plate. Image Google Inc. ©2020.

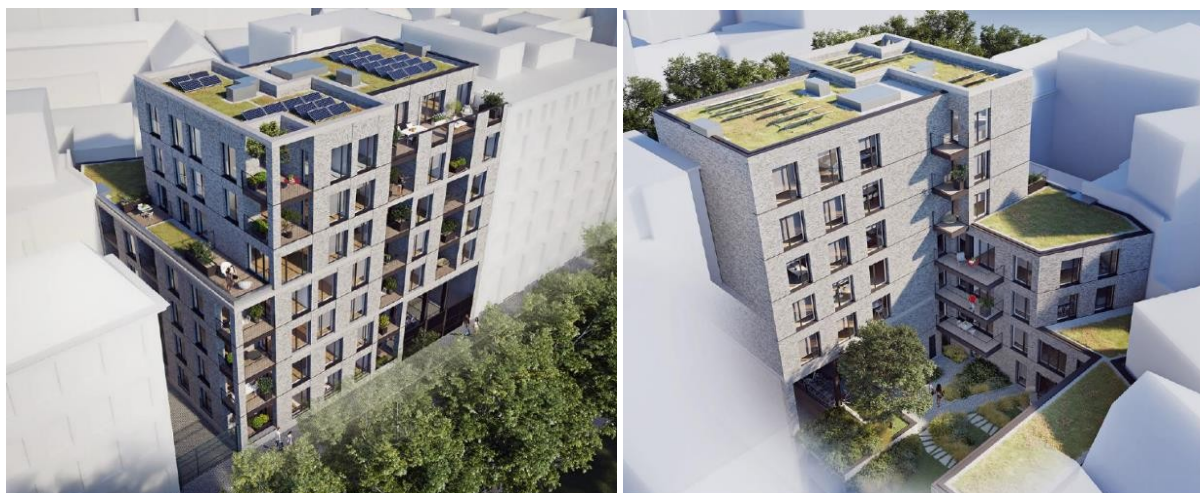
Le projet consiste en la démolition de l'ancien entrepôt et la construction d'un immeuble de 31 logements (répartis comme suit : 10 studios, 6 appartements une chambre, 8 appartements deux chambres, 4 appartements trois chambres et 3 maisons unifamiliales deux chambres), d'un parking souterrain de 22 places et de l'aménagement d'un jardin à l'arrière en intérieur d'îlot. Le nouveau bâtiment est un R+6 avec un retrait du côté de l'impasse des Matelots et un retrait partiel sur le quai au Foin pour suggérer la continuité de la hauteur de corniche avec le bâtiment voisin. Il est pourvu de toitures vertes extensives. Le jardin est constitué par une toiture végétalisée sur parking et d'un bac 4m² de pleine terre pour la plantation d'un chêne Rouvre.

Ci-dessus : Photomontage du projet. A gauche, vue depuis le Quai au foin sur l'angle avec l'Impasse des Matelots. A droite, vue sur l'intérieur d'îlot créé. Images titées du dossier.

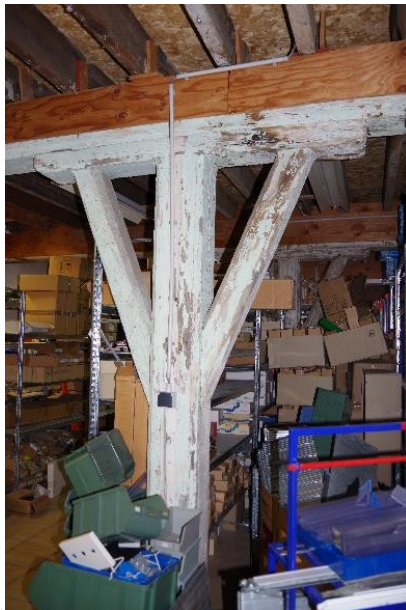
La CRMS regrette que le dossier ne contienne pratiquement aucune information au sujet de la situation existante, ni aucune étude historique sur le bâtiment existant pourtant repris à l'Inventaire. La notice explicative se limite au projet de construction et au constat selon lequel « *La parcelle, actuellement occupée par un entrepôt, est une dent creuse entre 2 bâtiments moyens* ». Le dossier photos comprend quelques vues de l'extérieur, mais pas une seule image de l'intérieur de l'entrepôt présentant pourtant encore ses structures poteaux-poutres en bois ainsi que les piliers de pierres bleues du sous-sol mentionné plus haut.

A gauche : Photo de l'intérieur du bâtiment avec ses structures en poteaux-poutres de bois. Photo CRMS

En raison de l'absence totale de prise en considération de la valeur patrimoniale du bien concerné, en l'absence d'une étude historique et archéologique documentant le bâtiment, la Commission émet un **avis défavorable** sur le projet actuel.
