**Objet : BRUXELLES. Rue Sainte-Catherine, 17-19**

Demande de permis unique portant sur le changement de l'utilisation d'un commerce en un snack et modification de l'enseigne.

**Avis conforme de la CRMS**

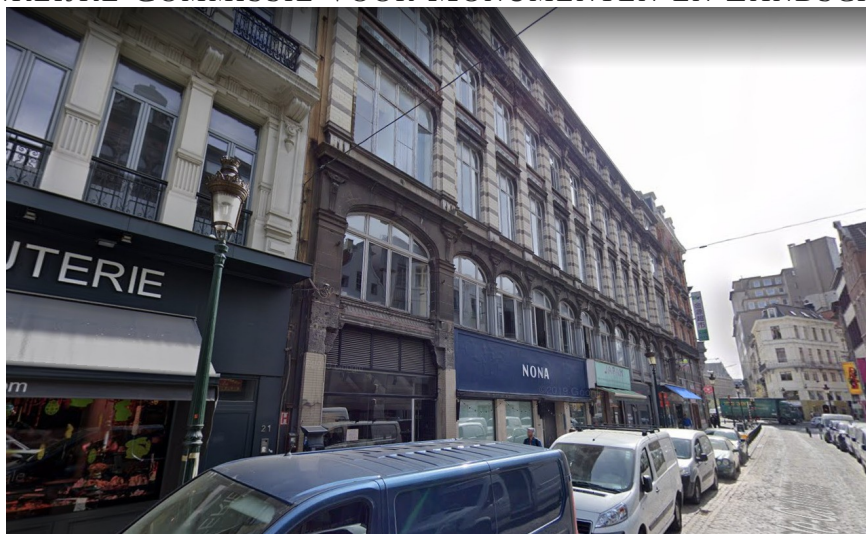
(©Google maps, 2019)

Ce bâtiment développe douze travées, dont la première et la dernière sont plus larges que les dix autres et traitées en légère saillie, encadrant la composition. Sous une toiture en bâtière, l'élévation compte cinq niveaux rassemblés en trois registres superposés, séparés par des corniches saillantes : le premier registre réunit le rez-de-chaussée commercial et les baies sous arcs en anse de panier de l'entresol, le second regroupe les deux étages et le dernier a la forme d'un étage-attique.

La façade se structure verticalement par des piliers et pilastres qui encadrent les fenêtres dont le découpage des menuiseries accentue encore le caractère étiré. À cette organisation du bâtiment s'ajoutent consoles, chapiteaux et culs-de-lampe en pierre bleue sculptés de motifs inspirés de la Renaissance flamande, linteaux en acier rehaussés de motifs végétaux rapportés, supports en fonte des niveaux inférieurs à la modénature soigneusement dessinée qui font de cette façade un bel exemple de cette richesse ornementale très prisée à l'époque.

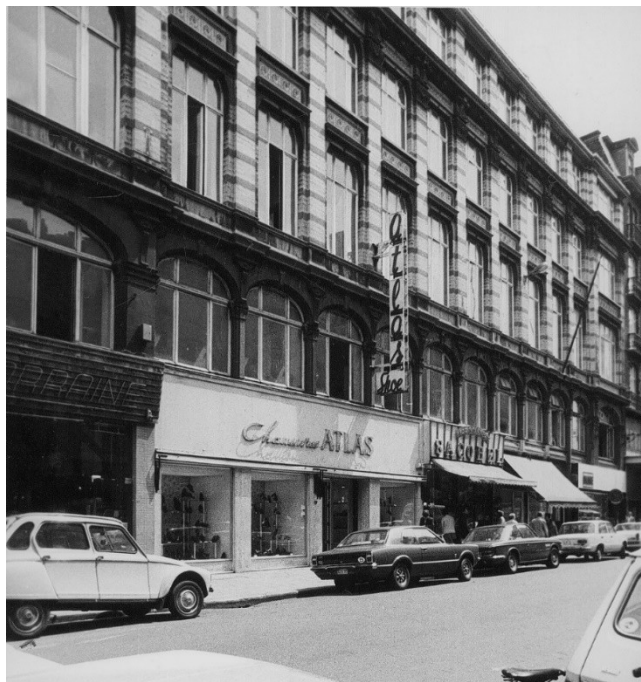
Pour la 1<sup>ère</sup> travée à l'extrême gauche du bâtiment, la devanture du magasin « La Lorraine » est renouvelée en 1964, puis encore remplacée en 1985.

Vue de « La Lorraine » et des « Chaussures Atlas » en 1975 (©KIK-IRPA)

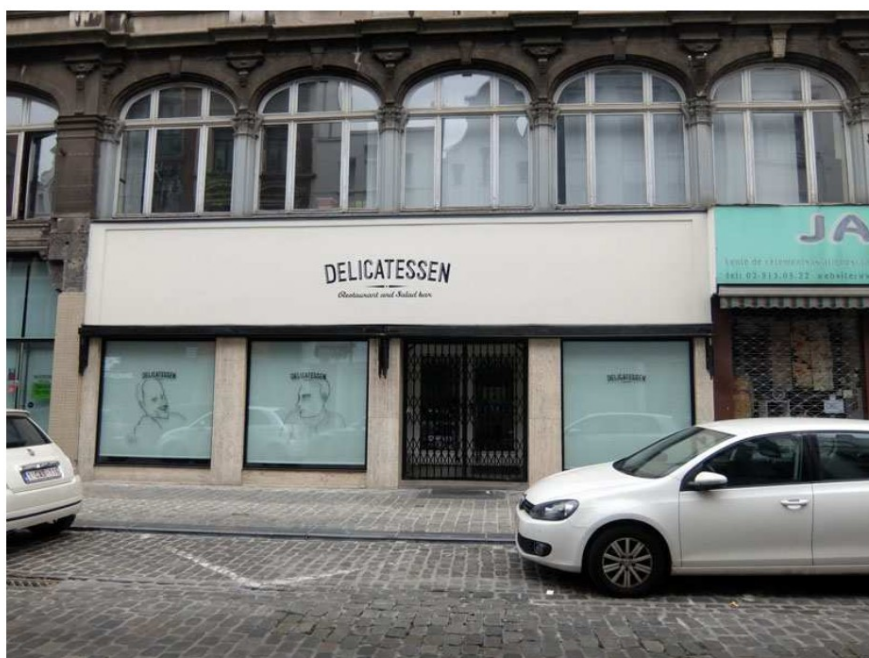
Vue de 2015 (extr. de *Bureaux de l'ancienne centrale électrique de la Ville de Bruxelles. 1901-1903. Etude historique de la façade*, Ville de Bruxelles - Cellule Patrimoine historique, sept. 2015)

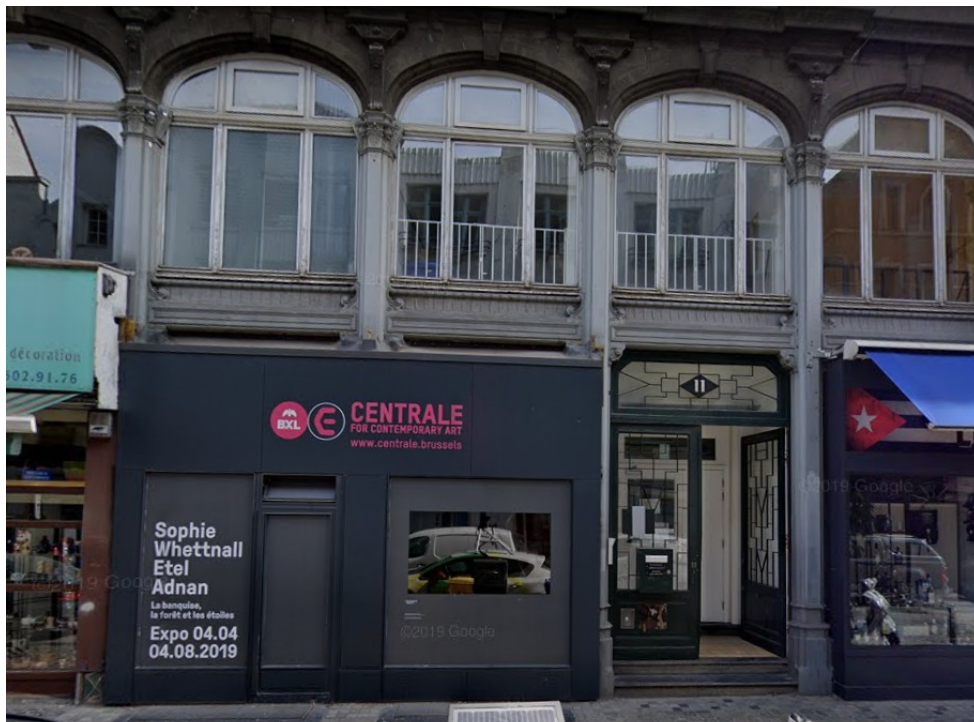
Au n°11, l'entrée de la Centrale for Contemporary Art, dont la qualité de l'aménagement est discutable ((©Google maps, 2019)

Sur les 12 travées que compte ce bâtiment et les quatre commerces (ou assimilés avec l'entrée de la Centrale), le constat d'hétérogénéité, de manque d'intégration et de « bricolage » est sans appel..., que l'analyse porte sur les matériaux en place, les hauteurs de seuils, d'enseignes, les diverses tentes solaires, l'ampleur des caissons commerciaux, la visibilité ou non des anciennes colonnes (telle que vue ci-dessus autour de l'ancienne porte principale), la présence ou non du bandeau séparant le rez-de-chaussée de l'entresol, la vétusté et la diversité des devantures, l'aspect négligé de certaines ...

La CRMS invite donc fermement la Ville de Bruxelles – propriétaire des lieux – à envisager un projet de qualité pour valoriser ces rez-de-chaussée et accompagner les divers locataires des commerces, en fondant ses recherches sur l'étude historique déjà réalisée par ses services, en sondant sur place afin de retrouver la présence éventuelle d'anciennes colonnes ou autres éléments originaux masqués, et, enfin, en proposant une vision cohérente et intégrée pour valoriser un bâtiment de grande valeur patrimoniale et d'envergure au cœur de la Ville.

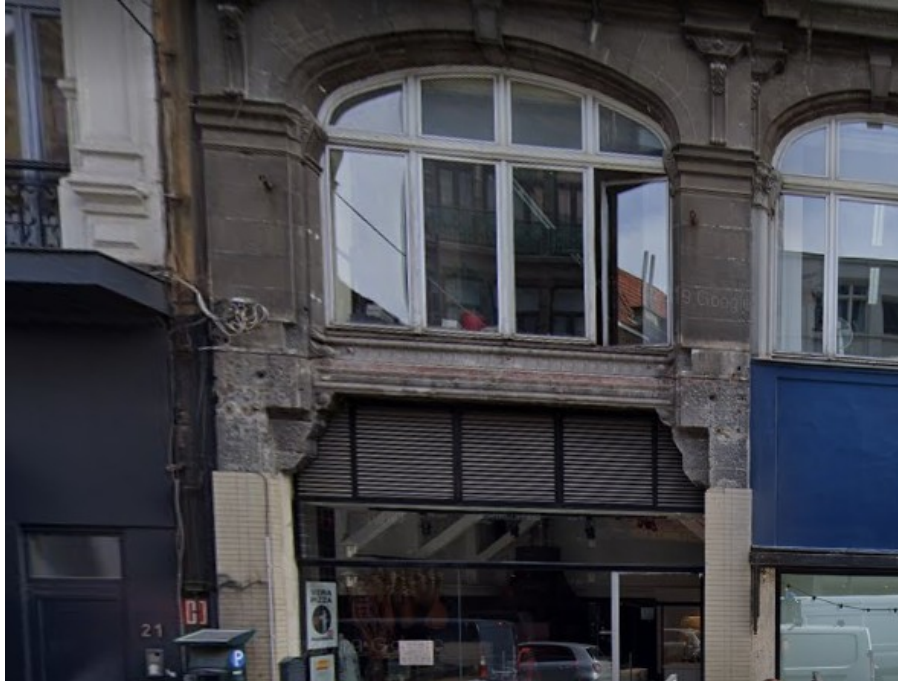
Au n°19, la dernière travée de l'immeuble et sa vétusté... (©Google maps, 2019)
