COMMISSION ROYALE DES MONUMENTS ET DES SITES  
KONINKLIJKE COMMISSIE VOOR MONUMENTEN EN LANDSCHAPPEN

Objet : IXELLES. Chaussée de Boitsfort, 32-34

Demande de permis unique portant sur la démolition de 2 maisons unifamiliales, la construction d'un immeuble de 9 appartements et un parking couvert de 13 places (lot n°2 du permis de lotir dénommé « Les Jardins de Boondael » délivré le 02/08/2013). Examen des plans adaptés (art. 177 du CoBAT).

**Avis conforme de la CRMS**

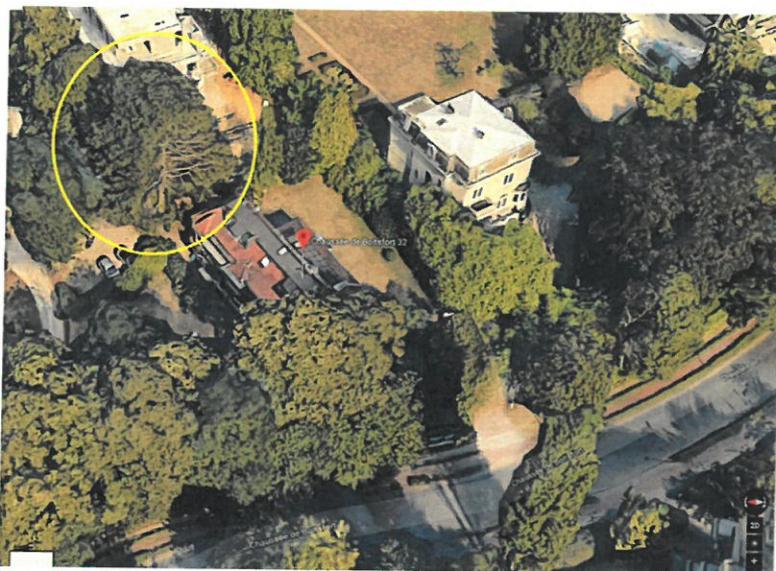
Vue du Pin depuis la chaussée de Boitsfort. Elle montre clairement la taille drastique de la couronne contraire aux règles de l'art et, ce, malgré une clause spéciale au cahier des charges du plan de lotissement qui prévoit explicitement un dédommagement en cas d'atteinte portée à l'arbre. (©Google maps)

- 2017 : demande de permis unique (09/PFU/492232), retirée par le demandeur ;
- 2018 : visite sur place, constat d'une taille drastique de l'arbre (amputation d'1/3 de la couronne), un PV d'infraction est dressé (réf. 09/INFS/688570) ;

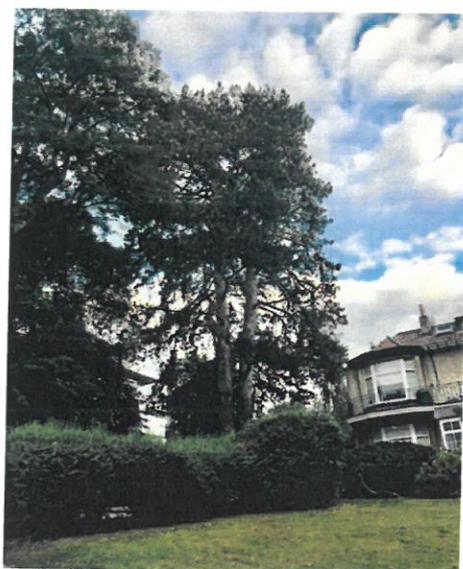
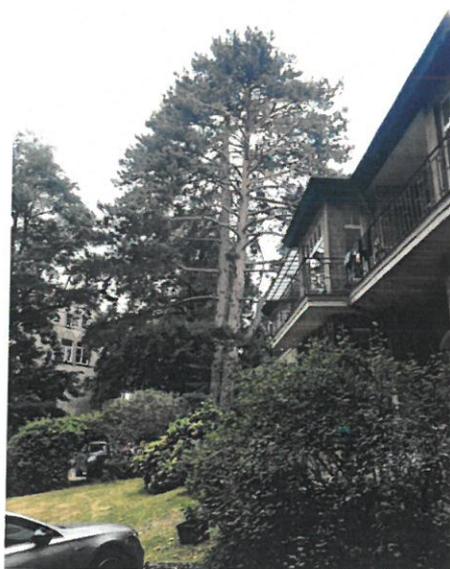
Silhouette du Pin à proximité des deux villas (©CRMS, 2020)

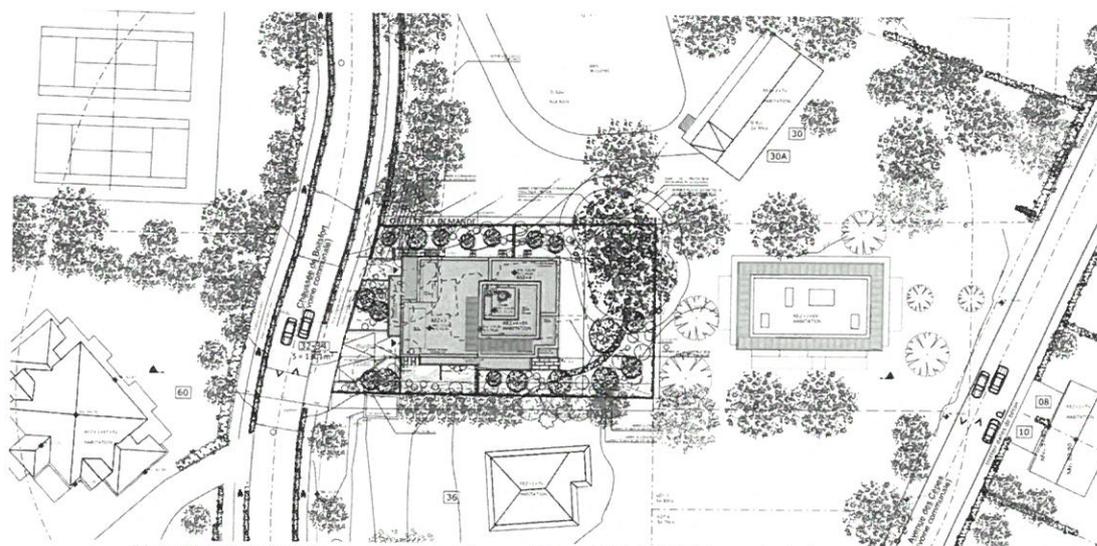
Plan d'implantation du nouvel immeuble – projet modifié de 2020 (extr. de la demande de permis)

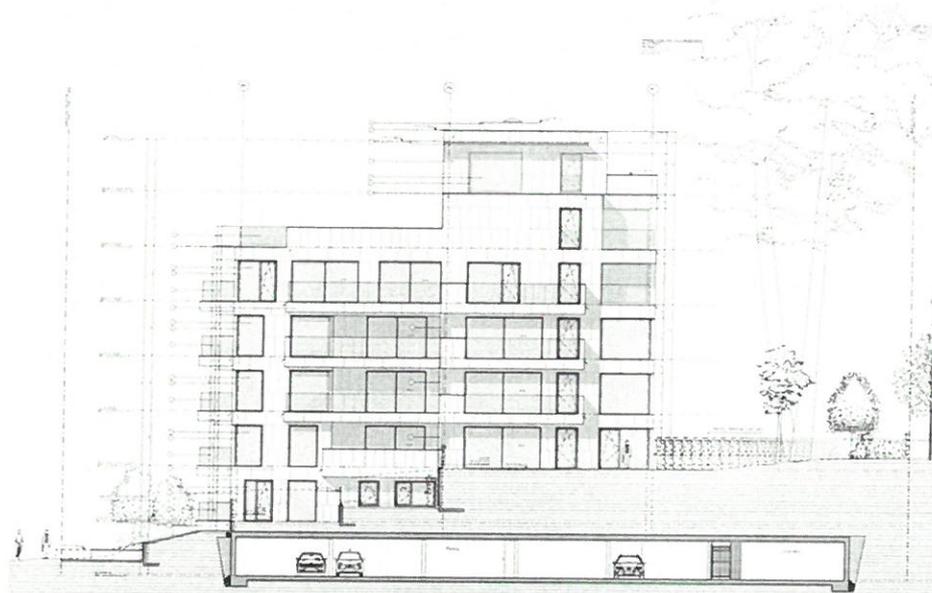
Façade sud du nouvel immeuble avec la silhouette du pin à droite – projet modifié de 2020 (extr. de la demande de permis)

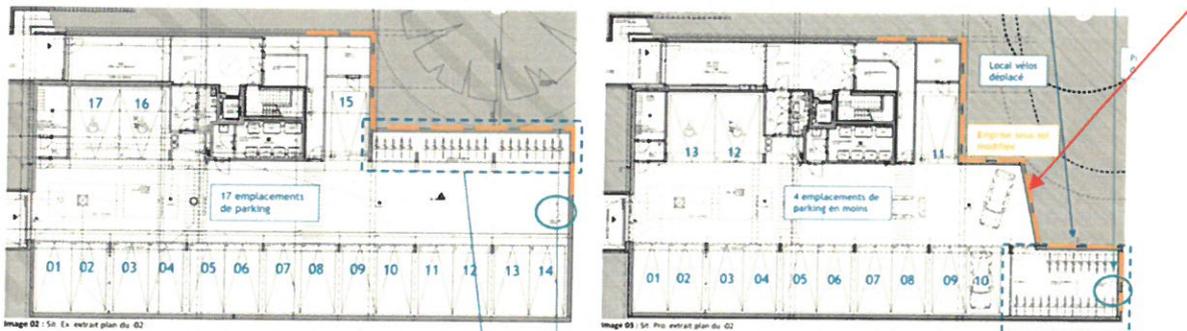
Plans du R-2 : projet de 2019 et projet modifié de 2020, avec le déplacement d'une partie du parking (extr. de la demande de permis)

1. l'emprise du sous-sol (niveau -2) a été modifiée pour s'écarter du pin et respecter l'emprise de la couronne + 2m. Une expertise a aussi été réalisée afin de déterminer les surfaces occupées par les racines du pin, suite à divers sondages et en tenant compte de la présence de maçonneries (fondations de la maison existante, murs, cabanon, citerne). Il en résulte que le périmètre de sécurité à mettre en place lors des travaux devrait se situer à 6m du tronc et que la mise en place de parois berlinoises à 9m ne poserait pas de problème pour le système racinaire d'ancrage de l'arbre. Ce rapport d'expert illustre également, au niveau des racines fines, l'importance des dégâts déjà subis par l'arbre lors des travaux de construction de l'immeuble situé à l'arrière. La proposition est donc faite de profiter de l'aménagement de l'espace vert au pied de cet immeuble pour apporter de la matière organique et favoriser le retour des racines fines.

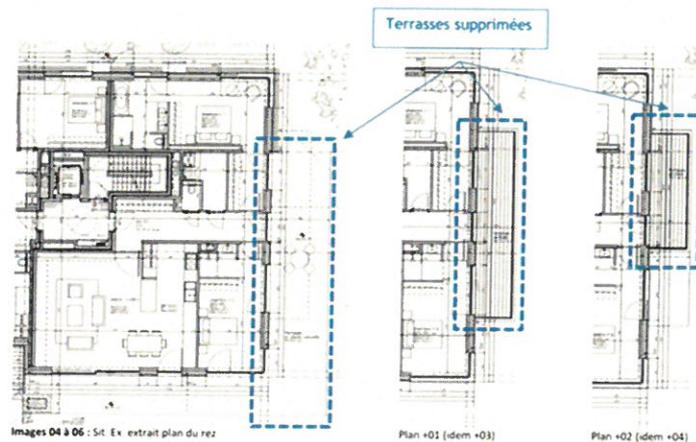
Plans des RDC, R+1 et R+2 : terrasses supprimées dans le projet 2020 (extr de la demande de permis)

2. Suppression de la terrasse arrière (donnant vers le pin) et réduction de la hauteur totale du bâtiment de 12cm. Malgré ces modifications apportées au volume de l'immeuble projeté, le gabarit global du projet reste inchangé.

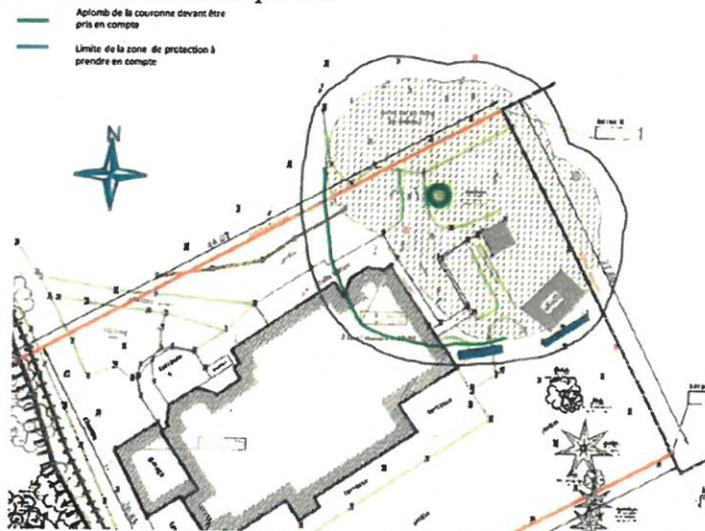
Plan de l'implantation existante, avec la villa en place et la couronne du Pin (relevé par géomètre du 13.06.2018). Sur ce plan, la DPC (©Urban) a ajouté la limite de la couronne **avant la taille drastique** sur base de l'image Brugis 2017 et la limite approximative de la zone de protection réelle, à savoir l'aplomb de la couronne (en vert), augmentée de 2 m (en bleu).

Tout d'abord, la question de *l'ampleur de la couronne* est à prendre en considération. Il faut noter que l'emprise de la couronne faisant référence dans le projet modifié de 2020 est celle qui résulte de la taille drastique du pin, ce qui est bien commode puisque cela permet d'écarter l'arbre de la construction prévue. Or, la Direction du Patrimoine Culturel (Urban-DPC) en propose une autre interprétation et précise que l'ampleur du périmètre de sécurité est plus large que celle envisagée par les auteurs de projet dans la demande de 2020. Le prescrit de la CRMS (cfr avis de 2019 « les plans de la situation projetée ne respectent pas le périmètre de protection de l'arbre, soit le périmètre de la couronne de l'arbre additionné de 2 m ») n'est donc toujours pas suivi et, dès lors, la demande est inacceptable.

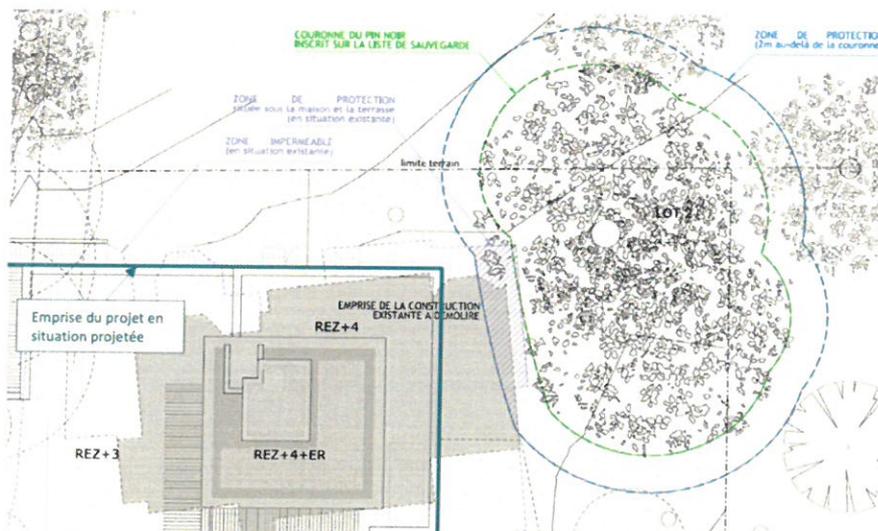
Plan de l'implantation existante et de la situation projetée de l'immeuble, avec la couronne du Pin telle que dessinée en tenant compte de la taille drastique (relevé par géomètre du 17.06.2020) (extr. de la demande de permis de 2020).

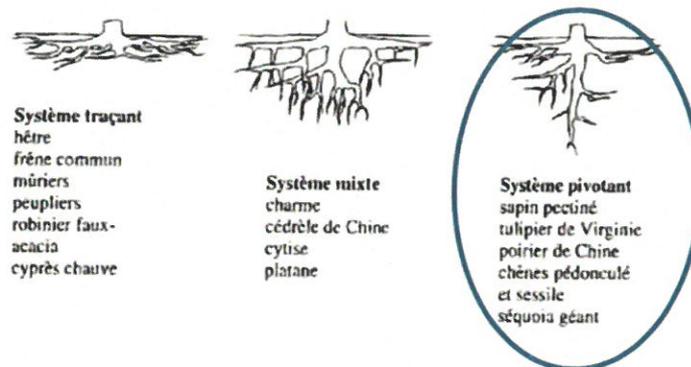
Classement des différents systèmes racinaires en fonction des espèces d'arbres (extr. du rapport d'expertise accompagnant la demande de permis 2020)

Ensuite, la question de *l'ampleur du système racinaire* est également primordiale. De nouveau, des interprétations diverses sont émises. Dans le rapport d'expertise joint à la demande de permis 2020, l'analyse du système d'ancrage montrerait que « *l'architecture racinaire du pin est un système traçant et donc pivotant dont les mats racinaires s'étendent en dessous du tronc avec quelques racines stabilisatrices de part et d'autre du pivot* ». Ces racines pivotantes seraient disposées en profondeur uniquement et sur un périmètre réduit (ce qui n'est par ailleurs pas une situation sécurisante pour les futurs occupants des immeubles).

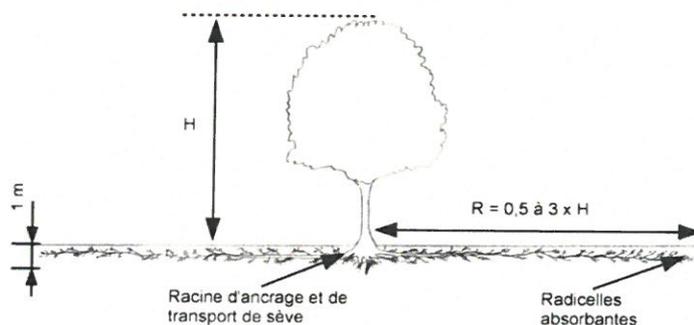
- ✓ Les racines d'ancrage se répartissent dans un volume de sol dépendant de plusieurs paramètres : l'essence, la hauteur de l'arbre, le diamètre de son tronc, l'exposition au vent, la structure du sol et la profondeur exploitable.
- ✓ Les racines peuvent s'étendre latéralement dans un rayon supérieur à la hauteur de l'arbre (jusqu'à trois fois la hauteur de l'arbre). Cependant, il est très difficile de déterminer l'extension des racines. Souvent l'organisation des racines est inégalement répartie dans le sol.

Les radicelles sont essentiellement situées dans les 40 premiers centimètres du sol où elles trouvent l'oxygène et la matière organique qui leurs sont nécessaires pour vivre.

Schéma de principe de la répartition du système racinaire (C.A.U.E 77)

Or, selon la littérature scientifique et technique récente, synthétisée par le C.A.U.E 77<sup>1</sup>, le système racinaire se répartit de manière théorique comme montré ci-dessous.

Celle-ci se détermine comme suit : '*Surface de X mètres de rayon autour de la périphérie du tronc avec X = à la circonférence du tronc en mètre mesurée à 1 m de hauteur x 4*', soit dans le cas présent, au moins 4,42 m x 4 = **17,68 m de rayon autour de la périphérie du tronc** (4,42m étant la circonférence du tronc mesurée à 1,5m de hauteur, d'après le rapport d'expertise).
