Objet : BRUXELLES/ LAEKEN. Rue Emile Wauters, 28 – Maison personnelle de l'architecte Albert Druart, 1907.

Demande de permis d'urbanisme portant sur la mise en conformité de la modification de la toiture, l'agrandissement des lucarnes, la fermeture des balcons et le remplacement des châssis en façade avant, ainsi que la division d'une maison unifamiliale en 3 logements.

Avis de la CRMS

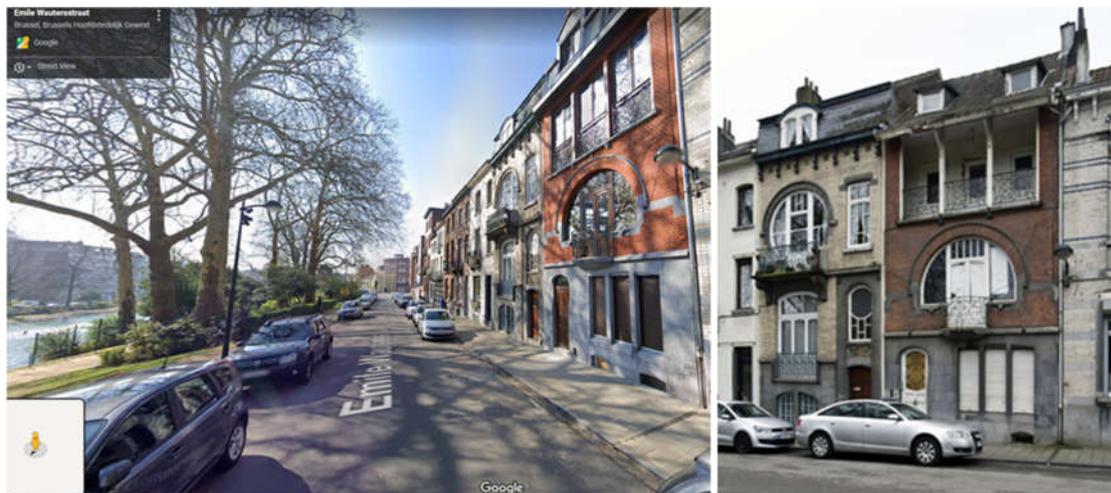
Vue de la rue Emile Wauters face au square (©Google maps, 2019) - vue de la maison avant les travaux (©Urban.brussels, 2018)

Érigée en 1907 par l'architecte Albert Druart pour son propre compte, cette « *maison bourgeoise de style éclectique, (...) fut primée au concours de façades organisé par la Commune pour l'année 1908. Façade de trois niveaux, symétrique aux étages. Rez-de-chaussée en pierre bleue, étages en briques rouges, rehaussées de pierre bleue. Baies du rez-de-chaussée à arc délardé. Porte inscrite dans un arc outrepassé. Large fenêtre à deux meneaux et appui taluté. Au premier, large porte-fenêtre en T à arc en plein cintre et archivolte à volutes; balcon de plan cintré. Second étage traité en loggia à piliers de bois portant le débordement du toit formant corniche à aisseliers; trois portes-fenêtres. Deux lucarnes*

rampantes de menuiserie. Grille de la porte et garde-corps en fer forgé de style Beaux-Arts. Menuiserie conservée; châssis du premier étage à imposte à petits-bois.» (extr. de https://monument.heritage.brussels/fr/Bruxelles_Laeken/Rue_Emile_Wauters/28/38376)

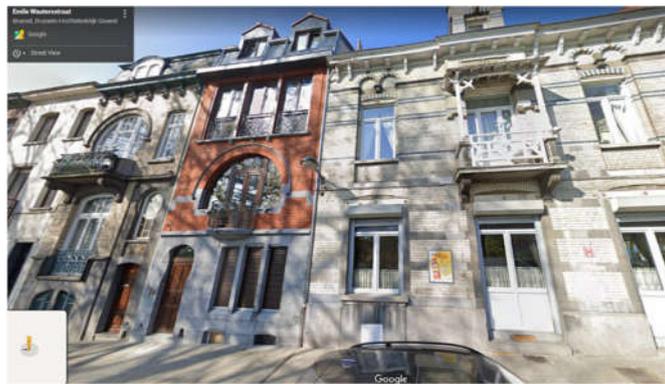
Cette description correspond à la situation avant travaux. La demande porte en effet sur la régularisation des travaux suivants : modification de la toiture, en termes de volumétrie et de matériaux, avec la création de deux lucarnes plus grandes en remplacement des existantes ; le remplacement de toutes les menuiseries en façade avant ; la fermeture du balcon de la loggia par de nouveaux châssis ; la division du bien en 3 logements entraînant des modifications intérieures et en façade arrière.

Vue après travaux (©Google maps, 2019)

L'Assemblée émet un avis fermement défavorable sur la demande, en regrettant notamment que les travaux réalisés aient largement dénaturé la façade et la toiture avant. La qualité et l'harmonie de cette façade résidaient en effet dans son jeu de pleins et de vides (loggia ouverte), dans le dessin des ouvertures d'influence Art nouveau et des châssis qui les fermaient et dans la finesse et la polychromie des matériaux (pierre, brique, bois peint en blanc, ferronneries). La perte des châssis et de la loggia, le surhaussement de la toiture avec son nouveau profil de lucarnes inadapté et son nouveau revêtement ont fortement dénaturé cette maison, non seulement à l'échelle du bien mais également pour ce qui concerne la qualité et la cohérence de la rue. En effet, cette maison appartient à une séquence d'immeubles de style éclectique particulièrement soignés, au niveau des lignes architecturales, des balcons, des menuiseries et des ferronneries, des jeux chromatiques, ... Cette enfilade donnant sur le square inauguré en 1904 fait partie d'un ensemble urbanistique cohérent, conçu au début du 20^e siècle et chacune de ses composantes joue un rôle essentiel dans le paysage urbain. La transformation de la maison perturbe par ailleurs les vues depuis les sites classés.

Sans se prononcer en détail sur la division de la maison en plusieurs logements, le dossier étant lacunaire quant à la situation préexistante, la CRMS s'oppose à la régularisation de ces travaux et demande que cette maison retrouve la cohérence de sa façade et de sa toiture originelles par la réouverture de la loggia, la réfection des châssis d'après leur dessin initial et la restitution de la toiture dans son profil d'origine (lucarnes, revêtement accordé au langage architectural et corniche portée par les aisseliers).
