COMMISSION ROYALE DES MONUMENTS ET DES SITES
KONINKLIJKE COMMISSIE VOOR MONUMENTEN EN LANDSCHAPPEN

Objet : BRUXELLES. Rue de la Régence 30

Démonter et stocker l'Orgue Cavaillé-Coll de la grande salle de concert du Conservatoire Royal de Bruxelles en vue de sa restauration, repose et harmonisation.

Avis conforme de la CRMS

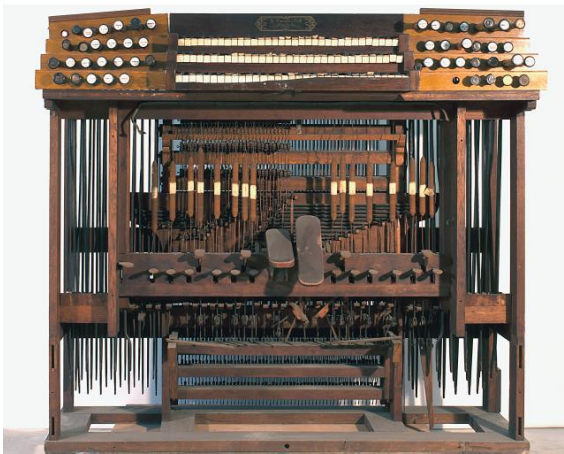
Photo de la console de Cavaillé-Coll au MIM

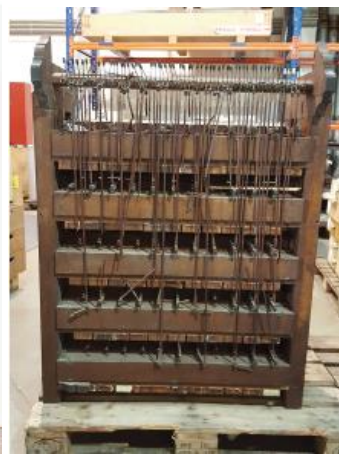
Photo de la machine de transmission mécanique Barker

Positif également de machine Barker. L'orgue possède alors presque sa composition d'origine. Seule la pédale restait adaptée à la composition réduite. L'orgue est à entraînement mécanique pour l'alimentation en plus des traditionnelles pompes à pied. Il est muni de deux moteurs hydrauliques avec ses propres pompes. L'orgue est livré le 13/07/1880 et les travaux supplémentaires seront finalement payés.

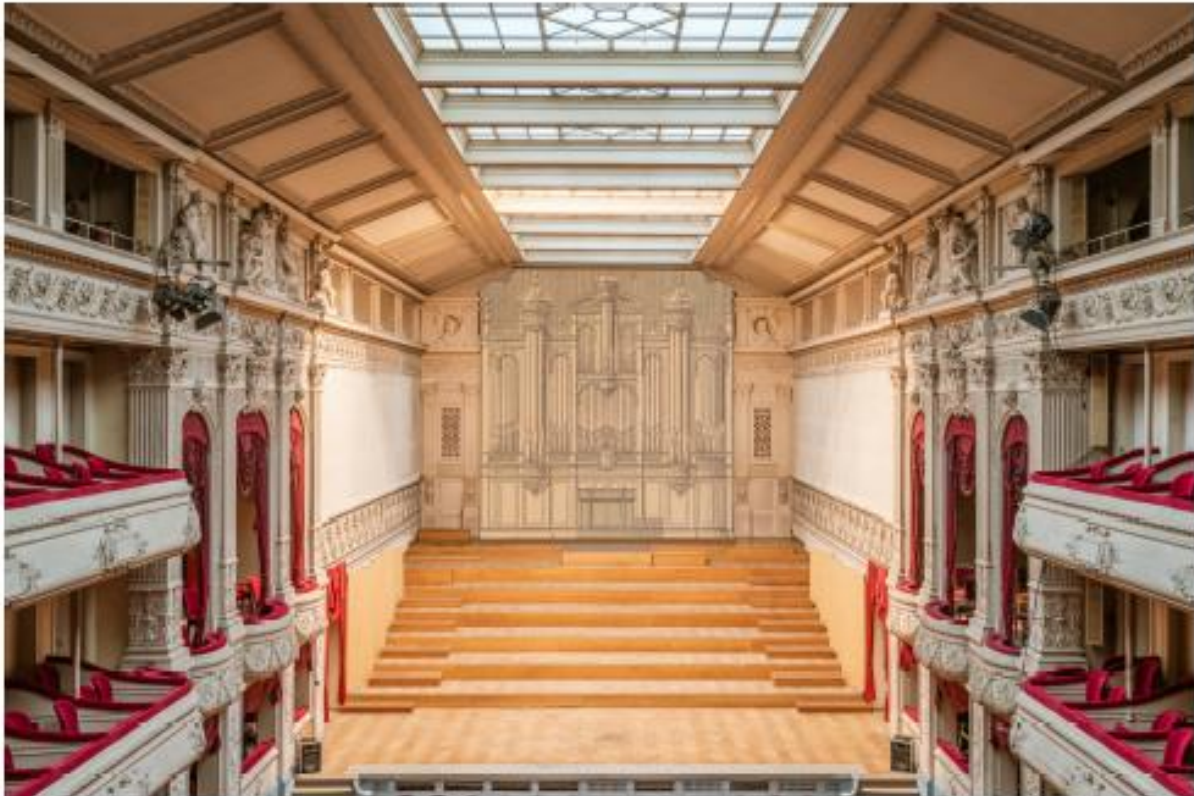
Photomontage / Fotomontage

La présente demande concerne le démontage de l'orgue et la mise en œuvre d'une cloison provisoire en fond de scène à la place de l'instrument, agrémentée d'un dessin pédagogique reproduisant l'instrument. Ce démontage est prévu dans le but d'étudier l'orgue en vue de sa restauration mais aussi de le préserver durant la durée des travaux de rénovation du Conservatoire qui occasionneront beaucoup de poussières et de manutentions lourdes dans l'environnement immédiat de l'instrument. L'orgue du Conservatoire de Bruxelles n'a encore jamais fait l'objet de demande de permis d'urbanisme mais sa restauration est
