COMMISSION ROYALE DES MONUMENTS ET DES SITES  
KONINKLIJKE COMMISSIE VOOR MONUMENTEN EN LANDSCHAPPEN

**Objet : BRUXELLES. Boulevard Adolphe Max, 108-116.**

Demande de permis d'urbanisme portant sur la suppression de la galerie commerciale ouverte du rez-de-chaussée, y étendre les deux commerces existants et le hall d'accès aux logements et placer à l'alignement de nouvelles devantures commerciales et une nouvelle porte d'entrée pour les logements (mise en conformité).

**Avis de la CRMS**

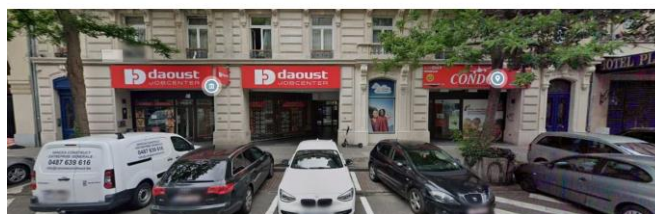
Photo 2 avant

A gauche, extrait Brugis. A droite, situations avant et après travaux (@ Google maps, extraits du dossier)
