COMMISSION ROYALE DES MONUMENTS ET DES SITES  
KONINKLIJKE COMMISSIE VOOR MONUMENTEN EN LANDSCHAPPEN

**Objet : ETTERBEEK. Rue Louis Hap – Parc Jean Félix Hap**  
Demande d'avis de principe portant sur la restauration et la réaffectation de la ruine dans le parc Jean-Félix Hap

**Avis de principe de la CRMS**

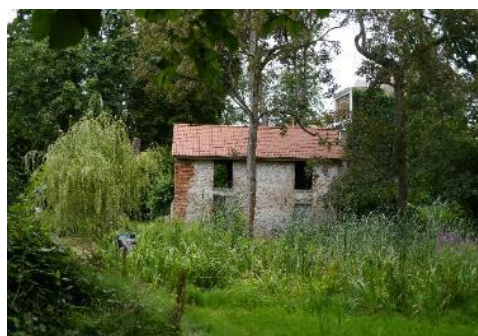
*Vue de la ruine depuis l'est. Photo Urban.brussels © 2021*

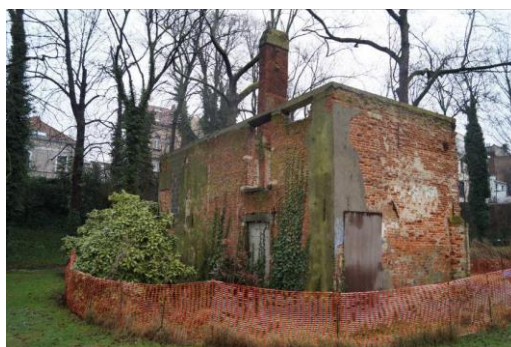
État en 2017. Photo Urban.brussels©

En février 2017, la cellule Archéologie de la DPC avec l'aide de l'ULB et des MRAH a établi un rapport sur l'évaluation du potentiel archéologique de la ruine à un moment où seules les façades extérieures étaient accessibles. À ce moment, la construction subsistante ne comprenait plus que deux pièces au niveau du jardin séparée par un mur sur lequel s'appuyait une impressionnante cheminée. Des ancrs (de trois types) en façade témoignaient de la présence ancienne de deux planchers au premier étage et au niveau des combles. Deux types de maçonneries avaient été relevées : l'un de grand format rattachable à l'Ancien Régime production locale datée du XVIIe siècle jusqu'à la seconde moitié du XVIIIe siècle ; l'autre de dimensions plus réduites attribué au XIX-XXe siècle.

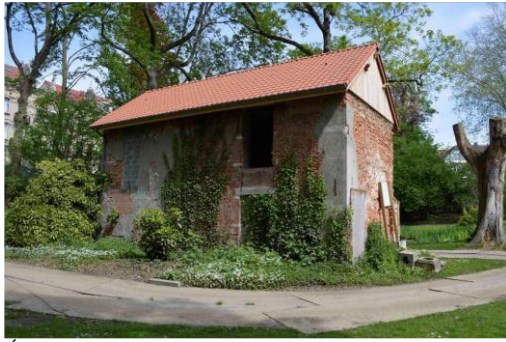
État en 2019. Photo Urban.brussels©

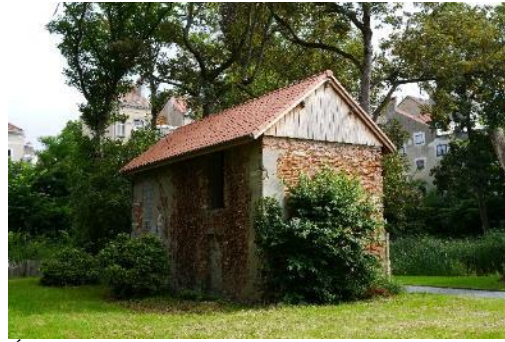
État en 2021. Photo Urban.brussels©

En mars 2018, la Commune d'Etterbeek renforce l'édifice. Les travaux ont été réalisés en infraction et ont fait l'objet d'un procès-verbal dressé par la Cellule ISA d'Urban.brussels (PV du 07/05/2019). Les travaux en infraction et les dégradations sont les suivants :

- La construction d'une toiture à bâtière en tuile avec un pignon en bardage bois ;
- La démolition complète des restes de la cheminée, sans récupération des briques, et du mur de refend ;
- La construction de quatre colonnes en béton qui supportent les entrants des fermes de la nouvelle charpente (non-verbalisé) ;
- La fermeture des deux baies par des maçonneries en briques jointoyées au ciment (non verbalisé) ;
- La mise en place de consoles en béton à chaque angle intérieur du bâtiment (non verbalisé) ;
- Le démontage des anciennes ancrages de façade, qui ont stockées dans l'édicule (non verbalisé) ;
- La mise en place d'ancres et de tirants en fers reliant les deux façades longitudinales (non verbalisé) ;
- La construction d'un plancher à hauteur de la corniche (combles) (non verbalisé).

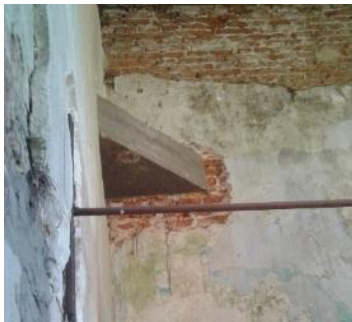
Console en béton  
Photos Urban.brussels© 2021

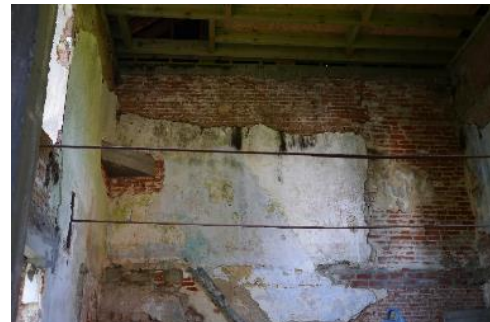
Tirants en fer et plancher

- Une étude de stabilité approfondie afin d'avoir une idée générale de l'état du bâtiment et de savoir si la reconstruction du premier étage, l'enlèvement des colonnes en béton et des tirants métalliques et l'intégration des différentes techniques (électricité, chauffage, isolation...) sont envisageables sans perturber l'intégrité de l'édifice ;

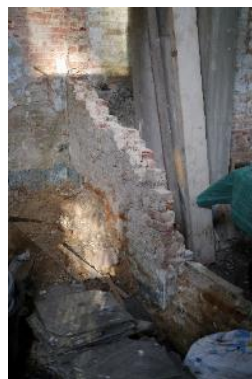
Ancien mur de division. Photo Urban.brussels©2021

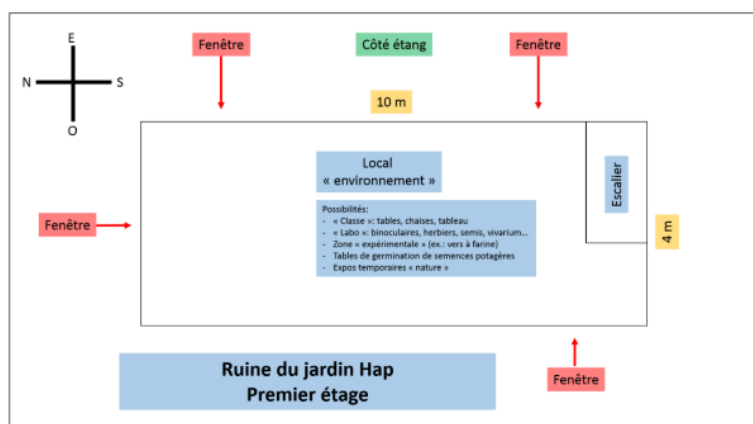
Esquisse de restauration du 1<sup>er</sup> étage. Image extraite du dossier de demande

Au premier étage, il est proposé de conserver les quatre fenêtres et de destiner le local à des activités éducatives type : classe, labo, zone expérimentale, tables de germination de semences potagères, expositions temporaires 'nature'. Pour les combles, on mentionne un éventuel lieu de stockage.
