COMMISSION ROYALE DES MONUMENTS ET DES SITES
KONINKLIJKE COMMISSIE VOOR MONUMENTEN EN LANDSCHAPPEN

Objet : SCHAERBEEK. Rue Nestor De Tière, 1. Demande de permis d'urbanisme portant sur un immeuble de 4 logements : étendre les logements du rez-de-chaussée et du 3eme étage, ajouter un escalier extérieur, aménager une terrasse sur la toiture plate au 3eme étage arrière, modifier et isoler la façade arrière et mettre en conformité les modifications apportées à la façade avant.

Avis de la CRMS

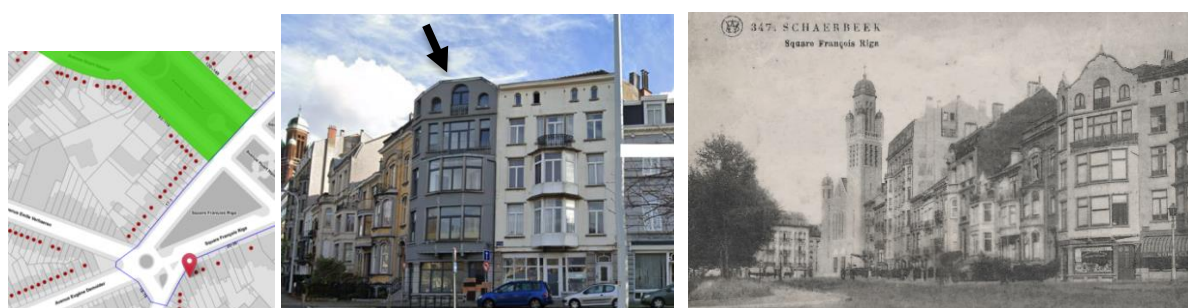
Localisation de l'immeuble (©Brugis) ; état actuel (©Streetview) et avant transformation (©Delcampe.net)

L'immeuble épouse l'angle du square François Riga avec la rue Nestor De Tière où il s'étend sur respectivement 1 et 3 travées. La façade disposait originellement d'un parement de couleur claire, plus que probablement un cimentage à faux joints, ainsi qu'un soubassement en pierre bleue. Les deux pans de façade étaient surmontés d'un fronton arrondi.

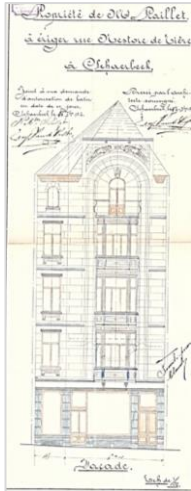
Attestée par les photographies anciennes, cette composition s'écarte sur certains points des plans d'archives conservés pour l'immeuble, qui montrent un bow-window et des baies de fenêtres plus étroites ainsi qu'un couronnement différent. Les dessins confirment cependant le traitement de la façade dans une couleur claire ainsi que la présence de (faux) joints.

Plan de façade conservé aux archives communales, 1912 (document joint à la demande)

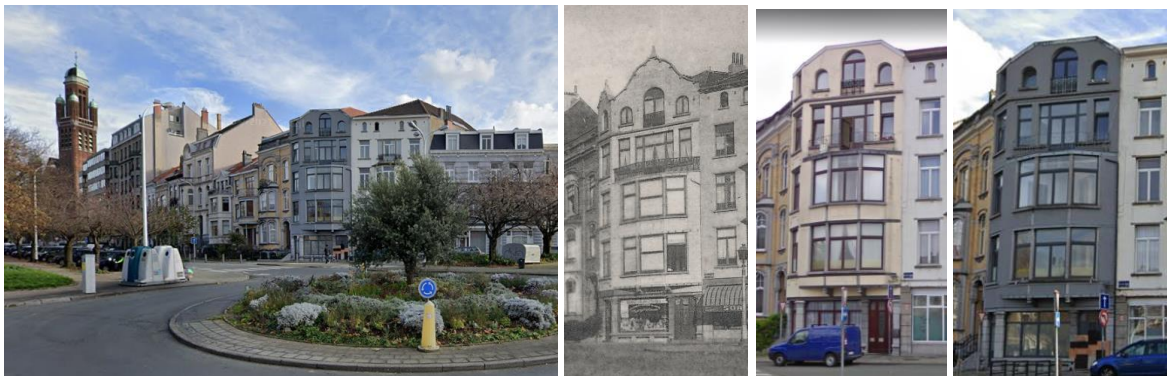
À une époque inconnue le couronnement du fronton a été raboté. Vers 2014, la façade a été enduite et peinte dans un ton gris foncé.

Contexte urbanistique de l'immeuble et état successifs de la façade (©Streetview et ©Delcampe.net)

La CRMS rend un avis défavorable sur la régularisation de la façade avant, dont tant la couleur que l'aspect du parement sont inadaptés aux caractéristiques de l'immeuble. Inscrit dans le courant architectural du début du XXe siècle, l'expression originelle de la façade faisait partie intégrante de l'intérêt intrinsèque de l'immeuble, mis à mal par les modifications récentes. Celles-ci ont également un impact visuel négatif quant aux perspectives vers et depuis l'espace public classé situé à proximité.

Au vu du contexte hautement patrimonial, la Commission demande donc de remettre la façade en état selon la situation avant travaux, avec parement de couleur claire et « calepinage » particulier. Si possible, l'on devrait aussi rétablir les menuiseries selon leurs divisions anciennes (châssis à guillotine

du bow-window) et, à terme, restituer le fronton d'origine (est-ce que l'état existant du couronnement correspond-il à une situation licite ?).
