COMMISSION ROYALE DES MONUMENTS ET DES SITES  
KONINKLIJKE COMMISSIE VOOR MONUMENTEN EN LANDSCHAPPEN

**IXELLES. Rue Georges Lorand, 24 - 26 Chaussée de Wavre, 141 - 143 maison Demeuldre-Coché (arch. Maurice BISSCHOPS) (= Ancienne fabrique de porcelaines Vermeren-Coché classée depuis le 26/06/1997 / Inventaire )**  
**PERMIS UNIQUE : Modifier l'utilisation d'un bâtiment commercial en supprimant du logement, en ajoutant l'organisation d'événements temporaires et la fonction Horeca et régulariser certains travaux d'aménagement intérieur**

**Avis conforme de la CRMS**

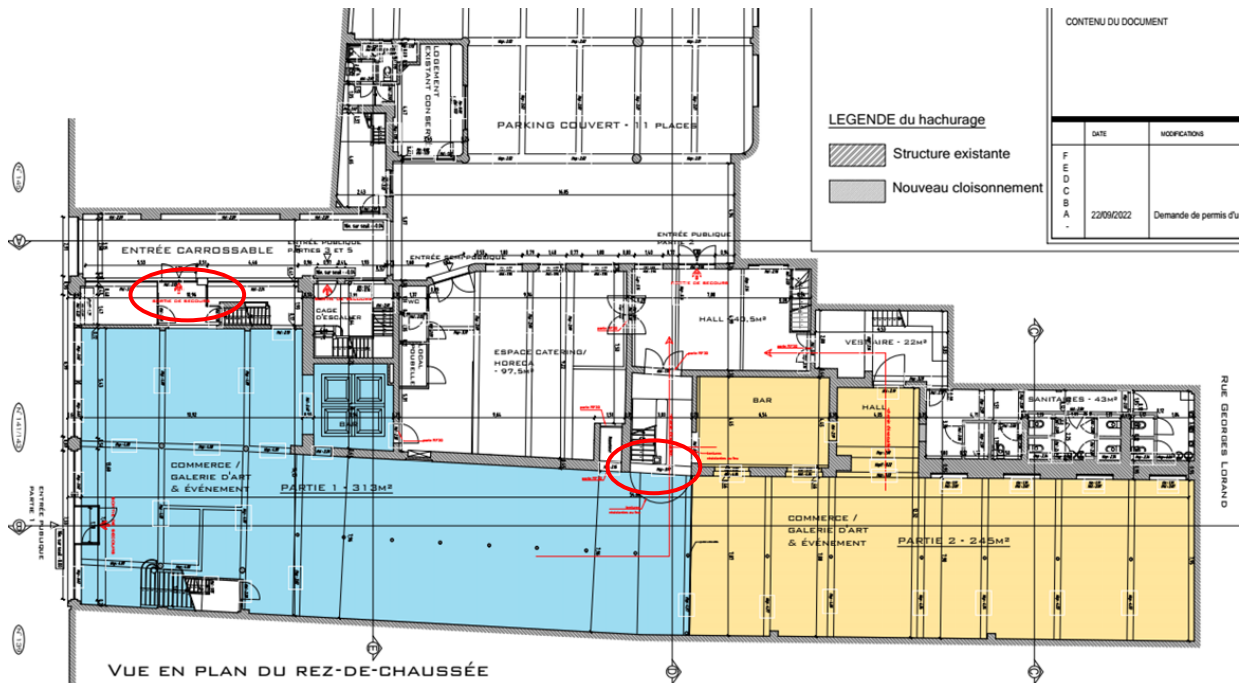
Plan du rez-de-chaussée avec l'emplacement projeté de deux des portes coupe-feu (extr. du dossier de demande)

Afin de répondre aux normes de sécurité, il est demandé de réaliser quatre sorties de secours (cloisons en plaques de plâtre RF sur profilés métalliques et équipées de portes coupe-feu RF standard). Les escaliers seraient protégés par de la peinture ignifuge. Les portes coupe-feu seraient positionnées aux endroits suivants :

- dans le sas d'entrée du magasin, devant la double porte ouvrant vers le passage carrossable,
- à l'entrée du hall d'exposition, au bas du grand escalier central,
- dans un couloir arrière au 1<sup>er</sup> étage : nouveau cloisonnement décalé de la baie existante qui est ornée d'un chambranle sculpté,
- dans le couloir arrière au 2<sup>e</sup> étage.

Les travaux visant à assurer la sécurité des occupants doivent, eux aussi, être envisagés dans cette même logique d'intégration respectueuse au bâti classé et aux éléments qui ont motivé le classement. Outre que les éléments doivent s'intégrer spatialement, la CRMS ajoute que les détails graphiques font défaut dans le projet et ne permettent pas d'évaluer correctement la demande.

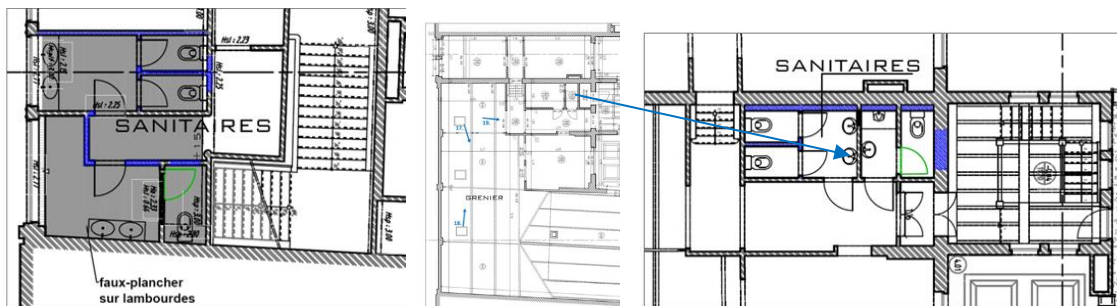
Extrait du plan projeté au R+1, vue du plan existant au R+2 et extrait du plan projeté au R+2 (extr. du dossier de demande)

Afin d'accueillir le public lors d'événements ou d'expositions, des aménagements de sanitaires sont prévus. Au 1<sup>er</sup> étage, l'ancienne salle de bain de l'appartement et la chambre voisine seraient transformées en bloc sanitaires homme/femme. Un faux plancher serait posé sur des lambourdes, deux portes seraient fermées et une autre serait créée, un cloisonnement léger serait installé, ainsi qu'un faux plafond. Au 2<sup>e</sup> étage, un ancien débarras serait converti en espace sanitaire.

Ensuite, sans évidemment s'opposer au principe de l'installation de sanitaires, la CRMS n'est pas favorable à l'emplacement projeté, notamment au R+1, vu qu'il s'agit d'un des espaces classés et, qui plus est, situé en façade avant. Il semble que, vu les divers espaces que propose l'ensemble du site, des lieux résiduels pourraient remplir cette fonction.
