COMMISSION ROYALE DES MONUMENTS ET DES SITES
KONINKLIJKE COMMISSIE VOOR MONUMENTEN EN LANDSCHAPPEN

N/Réf. : BXL21521_722_PUN **BRUXELLES. Rue des Eperonniers, 61-63**
Gest. : GM (= Classés comme ensemble depuis le 20/09/2001 / zone de protection de
V/Réf. : 2043-0545/18/2024-078PR l'ensemble de maisons traditionnels situés aux n. 58-62 / zone tampon
Unesco / Inventaire)
Corr: Pierre Bernard **PERMIS UNIQUE : Restaurer la façade en mettant en valeur les**
NOVA : 04/PFU/1931392 **découvertes archéologiques récentes**

Avis conforme de la CRMS

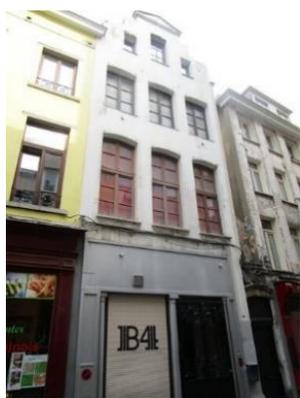
La maison remonte à la Reconstruction de Bruxelles après le bombardement de 1695, comme la plupart des bâtiments de cette rue. Son évolution durant le XXe siècle est documentée par divers documents d'archives (relevé des façades de la rue réalisé en 1916 par François Malfait, des photos de 1905-1907, 1944, 1975 et 1983). Ces documents montrent une situation semblable : une façade lisse, couronnée par un pignon surmonté d'une corniche en pierre et un gradin unique. Les châssis des fenêtres du XXe siècle étaient des modèles à croisée en bois, une typologie fréquente à la fin du XVIIIe siècle et au début du XIXe siècle. Les appuis de fenêtre actuels, en carreaux de ciment, apparaissent vers 1975. En 1998, la façade subit une campagne de restauration lourde : le pignon est rendu symétrique et sommé d'un fronton triangulaire par-dessus la corniche de pierre ancienne et ses rampants réalisés en béton. L'enduit de la façade a également été réparé. Les châssis des étages ont tous été remplacés par des châssis présentant des divisions similaires, mais à larges divisions. La devanture a aussi été modifiée à plusieurs reprises. Elle ne

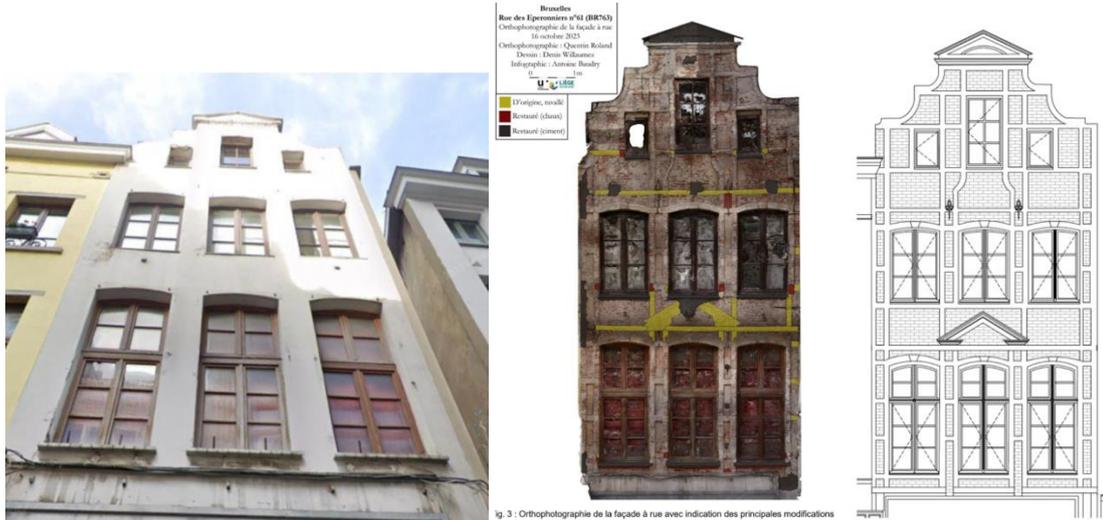
Fig. 3 : Orthophotographie de la façade à rue avec indication des principales modifications (Urban) et relevé du projet (extr. du dossier de demande)

Le projet propose de restaurer la façade tout en restituant quasi entièrement ce décor du XVIIIe, ainsi que les dimensions des baies (remonter le seuil) qui seront équipées de nouveaux châssis d'aspect traditionnel, en remplacement de ceux peu qualitatifs de 1998. Les modèles proposés s'inspirent des modèles à croisée visibles sur les photos anciennes du bien, ainsi que de châssis analogues, tels que ceux encore conservés aujourd'hui au n° 58. Ils reproduiront fidèlement l'aspect de châssis anciens tout en étant plus performants.

Quant au fronton au sommet du pignon, la corniche de pierre blanche subsiste, mais les rampants ont disparu. Dans le remplissage en maçonnerie du fronton sont noyées deux pierres bleues qui accusent un profil mouluré courbe. Le dégagement de ces pierres pourrait documenter plus précisément le fronton originel. A défaut, on réalisera un fronton à rampants droits, car c'est la forme la plus probable pour cette période.

En revanche, le demandeur ne souhaite pas restituer la bichromie peinte d'origine imitant la pierre blanche (éléments en saillie) et la brique (parties en retrait). Sa demande consiste à recouvrir l'ensemble de la façade et ses décors d'une peinture unie de ton blanc cassé.
