COMMISSION ROYALE DES MONUMENTS ET DES SITES
KONINKLIJKE COMMISSIE VOOR MONUMENTEN EN LANDSCHAPPEN

N/Réf. : BXL21292_724_PUN **BRUXELLES. Porte d'Anderlecht 1-2 (arch. Auguste PAYEN)**
Gest. : A. Heylen (= classé comme ensemble / Inventaire)
V/Réf. : 2043-0462/04/2023-564PU **PERMIS UNIQUE: Sécuriser les péristyles des anciens pavillons d'octroi**
Corr: F. Darja **la Porte d'Anderlecht abritant le Musée des égouts de la Ville de Bruxelles**
NOVA : 04/PFU/1926075 **et renouveler la signalétique**

Avis conforme de la CRMS

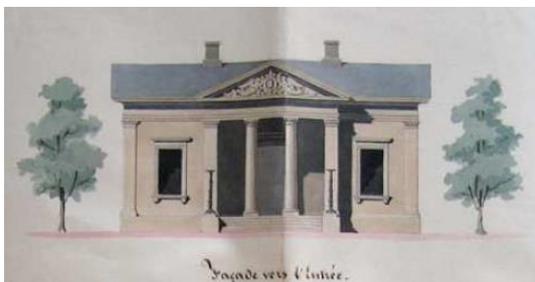
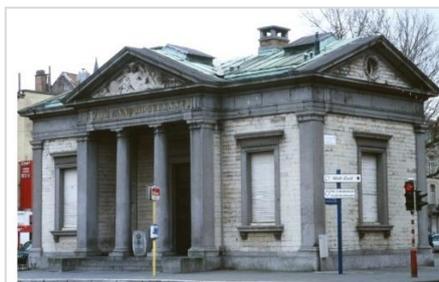
Localisation des pavillons (© Brugis), extrait du plan des façades d'aubettes, signé Aug. Payen 1834 (AVB AA 1834) et état du pavillon sud au début des années 2000 (urban.brussels)

La demande concerne les deux pavillons d'octroi de la Porte d'Anderlecht, classés comme ensemble pour leurs façades et toitures par arrêté du 22/04/1999, et inscrits à l'Inventaire du patrimoine architectural.

Les édifices de style néoclassique ont été réalisés en 1836 par l'architecte de la Ville de Bruxelles Auguste Payen (1801-1877) pour abriter les bureaux de l'octroi. Dans les années 1950, lors des travaux de voûtement de la Senne, les pavillons ont été rénovés et légèrement déplacés (seules les pierres de façade ont été récupérées et reposées). Depuis les années 1980, ils abritent les entrées et sorties du Musée des égouts de la Ville de Bruxelles.

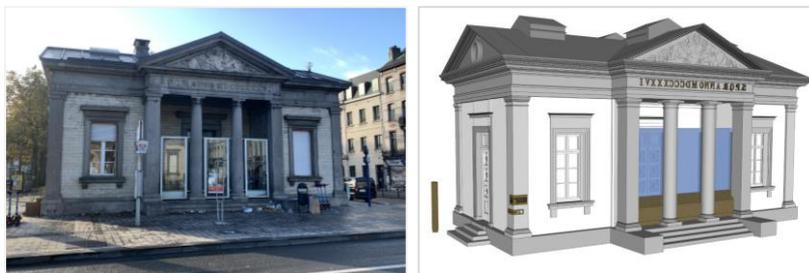
La présente demande envisage de remplacer les panneaux de 2019, qui sont toujours en place, par une installation similaire comprenant les éléments suivants :

- . trois panneaux vitrés, placés entre les colonnes, reposant sur des allèges 'chanfreinées',
- . une structure en acier thermolaqué dissimulée derrière les colonnes et indépendante du bâti,
- . des allèges réalisées en tôle métallique, intégrant des motifs en relief ainsi qu'un éclairage indirect.

Situation existante depuis 2019 et projet actuel (documents extraits de la demande)

En ce qui concerne les péristyles, la Commission reconnaît l'importance de les protéger contre le vandalisme, mais elle ne peut souscrire à la présente proposition. Malgré les efforts qui ont été consentis pour affiner les nouveaux dispositifs, cette installation perturberait la lecture des deux façades en vis-à-vis, en impactant la travée en saillie et le péristyle qui constituent des composantes très caractéristiques du vocabulaire néoclassique des pavillons. La fermeture projetée étant visuellement trop présente, ne respectant pas les principes de composition des pavillons classés (jeu de pleins et de vides, rythmique des colonnes) et introduisant une nouvelle matérialité en rupture avec le vocabulaire néoclassique, la CRMS émet sur la nouvelle proposition un avis défavorable.
