BRUXELLES. Galeries royales Saint-Hubert / rue du Marché aux Herbes, 90

PERMIS UNIQUE: Réaménager l'espace commercial et poser 3 enseignes

Avis conforme de la CRMS

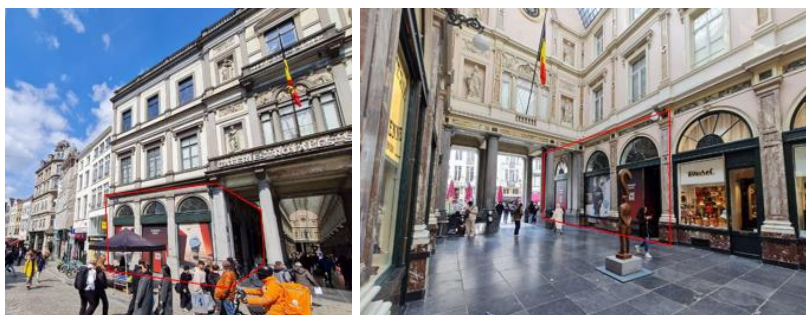
Localisation de la cellule commerciale dans les Galeries Saint-Hubert
(Photographies extraites du dossier de demande)

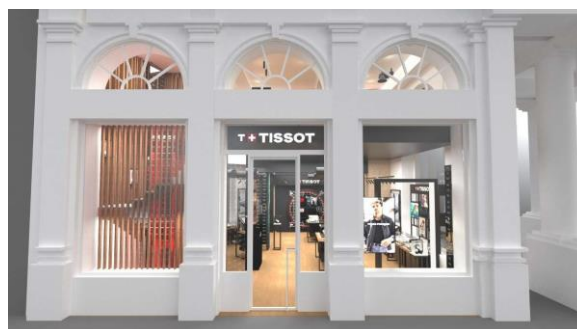
Aménagement projeté, vu du Marché aux Herbes.

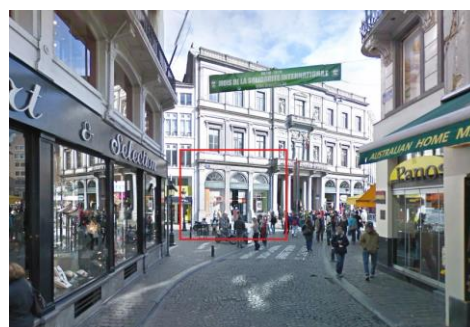
*Vue depuis la rue de la Colline
(© Google Streetview)*

La Commission ne peut accepter le positionnement de cet escalier directement contre la vitrine donnant sur la rue du Marché aux Herbes. L'escalier est en effet particulièrement visible depuis l'espace public, notamment de la rue de la Colline qui constitue l'un des principaux débouchés de la Grand-Place. Il a de ce fait un impact négatif sur le monument classé ainsi que sur les vues vers les Galeries et plus globalement sur le paysage urbain des abords de la Grand-Place.
