**BRUXELLES. Avenue Franklin Roosevelt, 67 - villa Empain (arch.
M. Polak, A. Hoch, 1930)**

**(= façades et toitures, et certaines parties intérieures ainsi que le
jardin classés comme monument)**

**DEMANDE D'AVIS PRÉALABLE: Restauration de la terrasse en façade
arrière : choix du revêtement**

Avis de principe de la CRMS

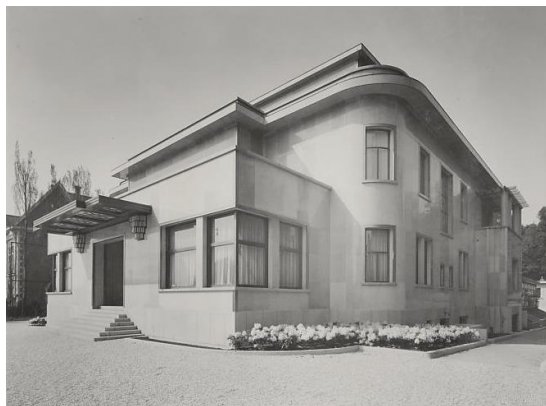
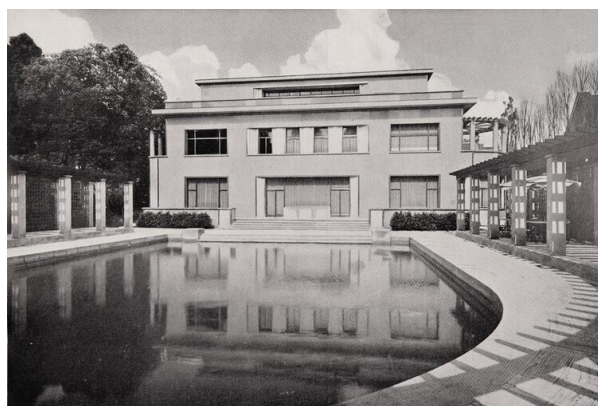
Photos d'époque parues dans la revue La Technique des Travaux, 8, 1935

À ce jour, aucun document d'archives (clichés d'époque, revues d'époque, plans, études antérieures...) ne fournit d'indication précise sur le revêtement d'origine. Les clichés d'époque joints au dossier montrent la terrasse du second étage partiellement couverte, aménagée dans les années 1930 et ensuite transformée. Rien n'indique que les dalles carrées aux joints foncés épais de cet espace aient également été utilisées dans le contexte différent de la terrasse du rez-de-chaussée.

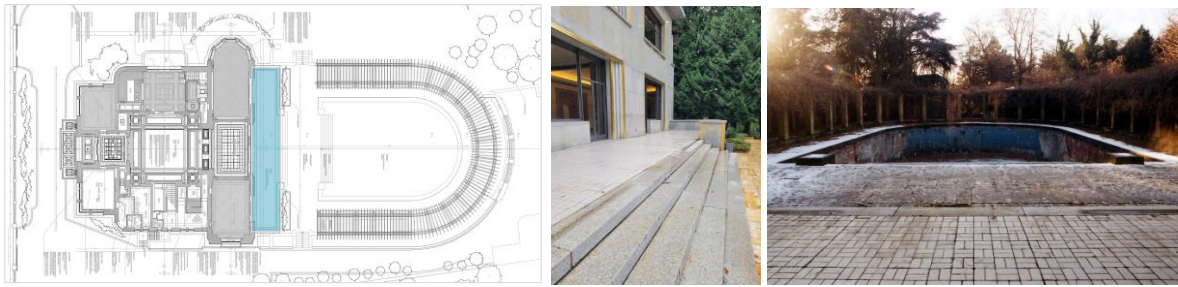
Aujourd'hui, des travaux ponctuels s'imposent à la terrasse arrière du rez-de-chaussée, en raison d'infiltrations d'eau constatées dans les caves. Ces travaux ont fait l'objet d'un permis unique daté du 28/08/2024 (dispensé d'avis CRMS), autorisant la réparation et/ou la reconstruction de la structure portante, le renouvellement de l'étanchéité ainsi que le remplacement à l'identique du revêtement de

la terrasse. Celui-ci était déjà en place dans les années 1990 et constitue à ce jour le seul revêtement documenté de la terrasse.

Implantation et état existant de la terrasse (documents extraits de la demande de permis unique concernant la réfection de la terrasse) ; état de la terrasse en 1997 (© urban.brussels)

Bien que les carreaux rectangulaires actuels soient déjà en place depuis au moins les années 1990, rien ne permet d'affirmer qu'il s'agisse du revêtement d'origine. Ceci semble même peu probable. Leur mise en œuvre est en effet peu courante pour l'époque et paraît moins qualitative que le parement des façades et le traitement des marches attenantes, alors que cette terrasse faisait partie des espaces de réception de la villa.

Si malgré les recherches aucun résultat probant n'était obtenu, la CRMS est disposée à examiner toute nouvelle proposition harmonieuse, intégrée et qualitative visant à mettre en valeur la terrasse en façade arrière, et qui ne soit pas forcément une conservation stricte ou une restitution à l'identique de l'état actuel.
